2014, n. 3.2, Convegni

VALENTINA SANTORO, *La conservazione dei monumenti antichi in Sicilia.*  
*Il caso del de-restauro della fontana arcaica di Agrigento*

## LA CONSERVAZIONE DEI MONUMENTI ANTICHI IN SICILIA. IL CASO DEL DE-RESTAURO DELLA FONTANA ARCAICA DI AGRIGENTO

Valentina Santoro\*

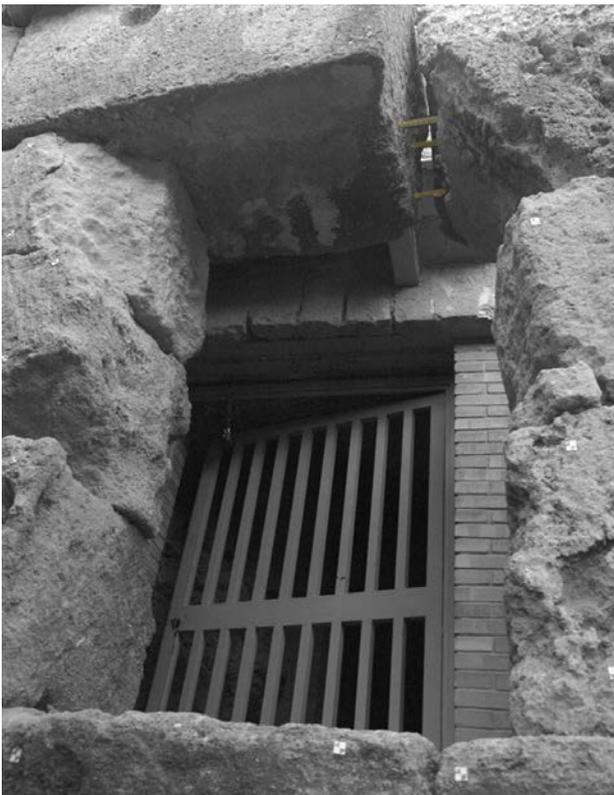
Fig. 20. Agrigento, fontana arcaica. Innesto di barre metalliche nell'angolo nord-est della vasca settentrionale (foto dell'A., 2012).

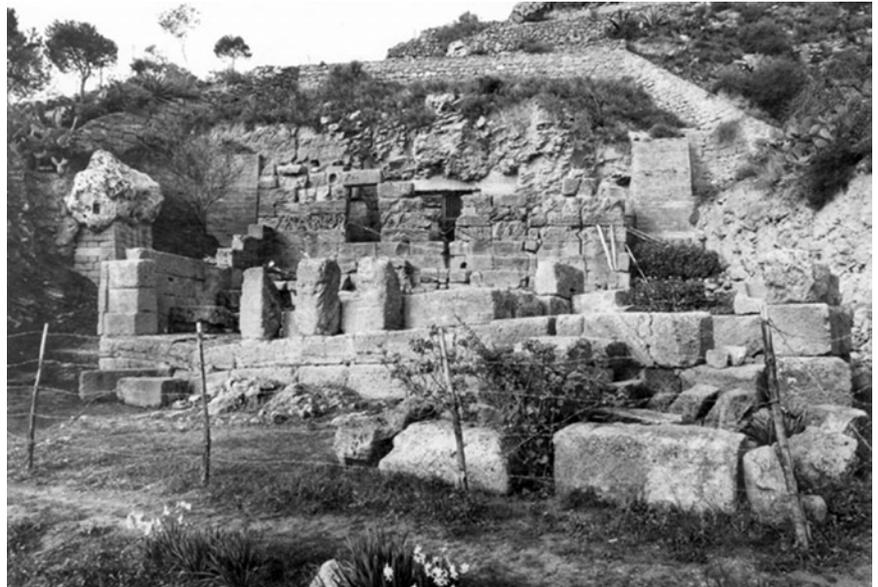
Fig. 29. Agrigento, fontana arcaica, 1975. Cedimento dell'angolo nord-est (da archivio BB.CC.AA Agrigento).

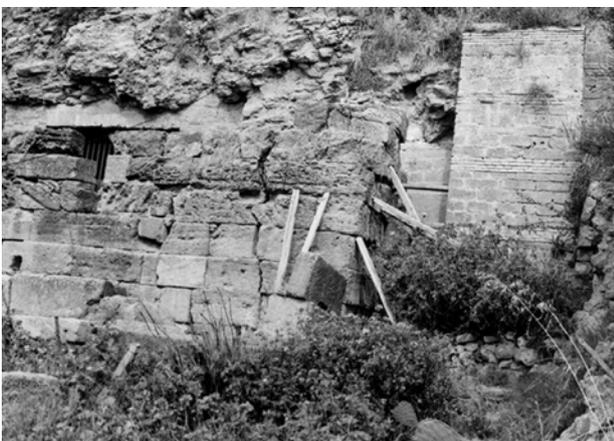
Fig. 30. Agrigento, fontana arcaica, 1975. Cedimento dell'angolo nord-est visto dall'interno della vasca (da archivio BB.CC.AA Agrigento).

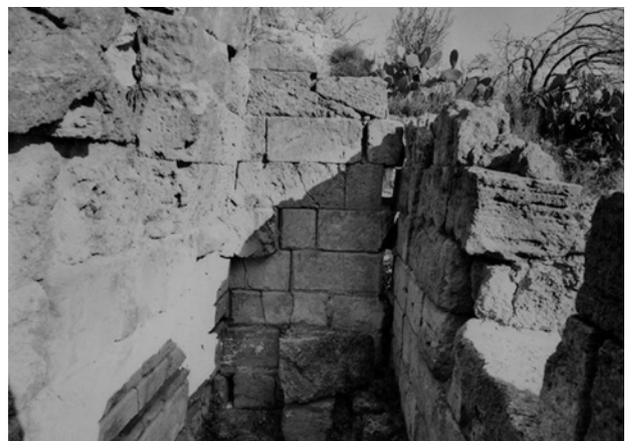
Fig. 31. Agrigento, fontana arcaica, 1981. Innesto di armatura in ferro nell'angolo N-E (da archivio BB.CC.AA Agrigento).

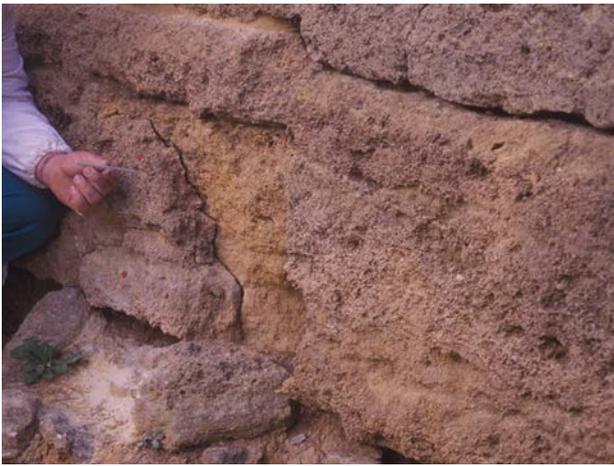
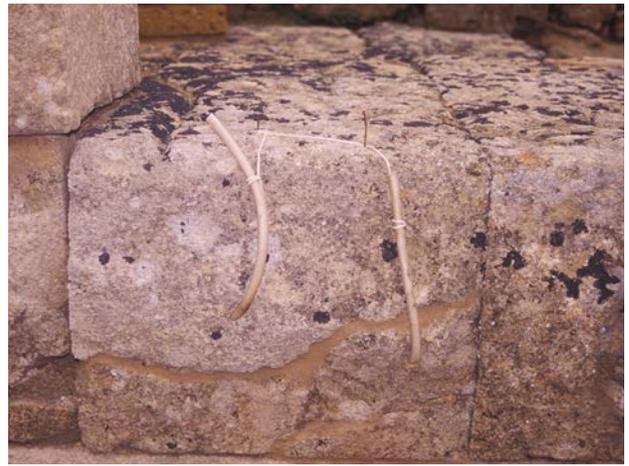
Nel 1995 si tentò di intervenire ulteriormente sulla vulnerabilità ormai nota della fontana (fig. 32); per contrastare il degrado murario furono effettuate quasi dappertutto iniezioni di resina (figg. 33-34), perforando la superficie esterna dei blocchi. I muretti di puntellamento in mattoni inseriti da Cultrera furono ricomposti, riutilizzando il materiale adoperato nel 1932, ormai in crollo (figg. 35-36); alla maniera dello scavatore furono effettuate nuove opere di consolidamento (figg. 37-39) e furono, infine, riposizionati gli stessi elementi caduti ancora una volta (figg. 40-41). A conclusione di questi interventi, le creste murarie furono impermeabilizzate giustapponendo copertine di protezione (fig. 42) composte da pozzolana e malta calcarea locale.

Figg. 33-34 . Agrigento, fontana arcaica, 1996. Iniezioni e chiodature in resina (da archivio BB.CC.AA Agrigento).

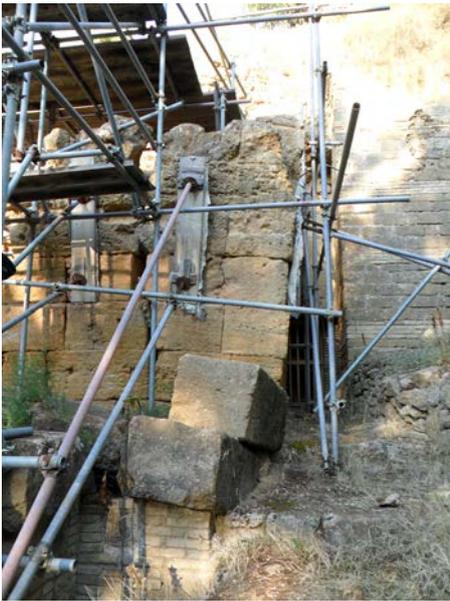
Fig. 44. Agrigento, fontana arcaica. Dissesto dell'angolo nord-est (foto dell'A., 2012).

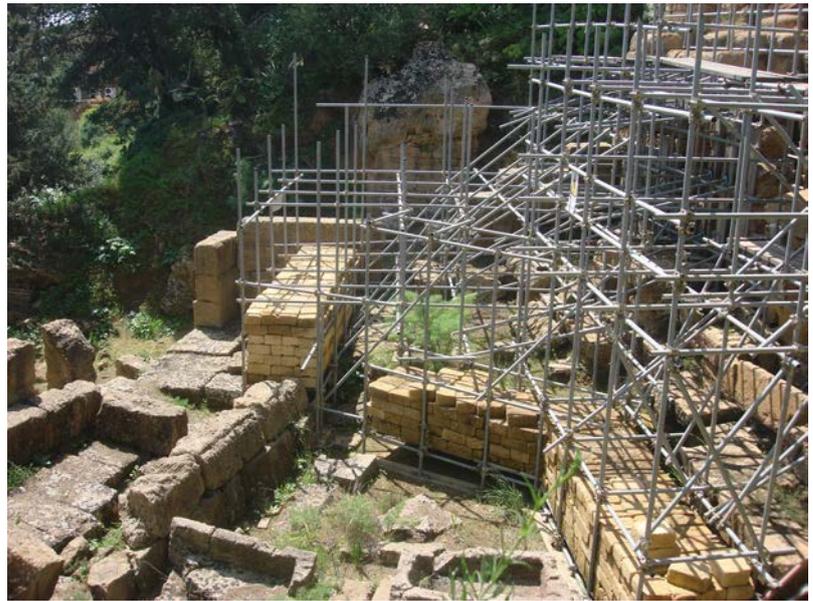
Fig. 45. Agrigento, fontana arcaica. Sistema di puntellamento della facciata (foto dell'A., 2012).

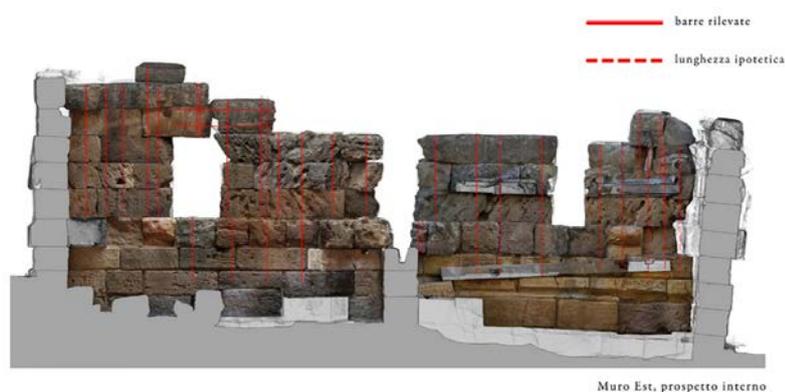
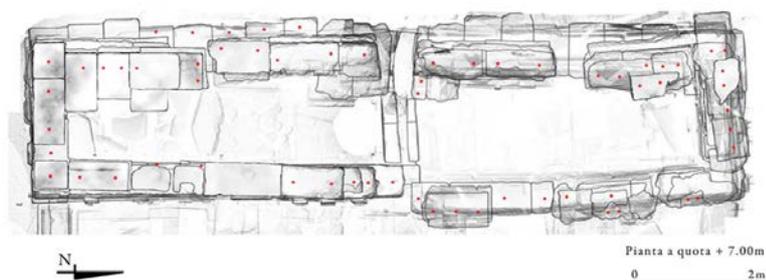
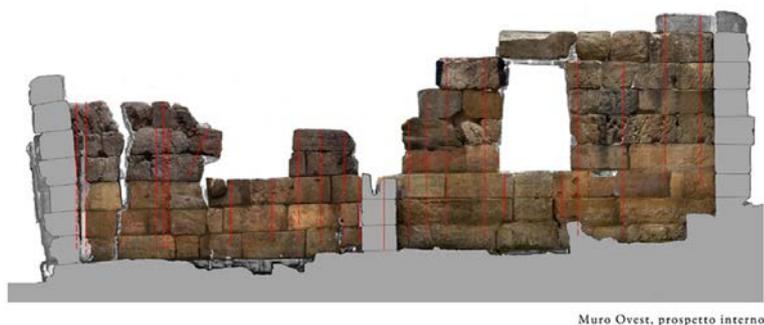
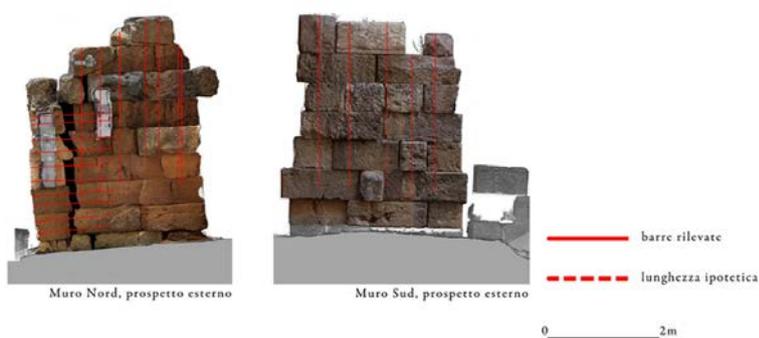
Figg. 47-48. Pianta, rilievo delle armature in ferro. Prospetti: ipotesi di andamento delle armature nelle strutture murarie della fontana-vestibolo (disegno di V. Santoro e A. Fino).

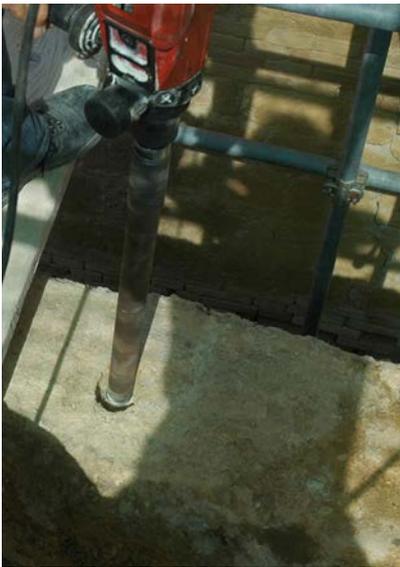
Fig. 52. Agrigento, fontana arcaica. Prova di carotaggio (foto dell'A., 2012).

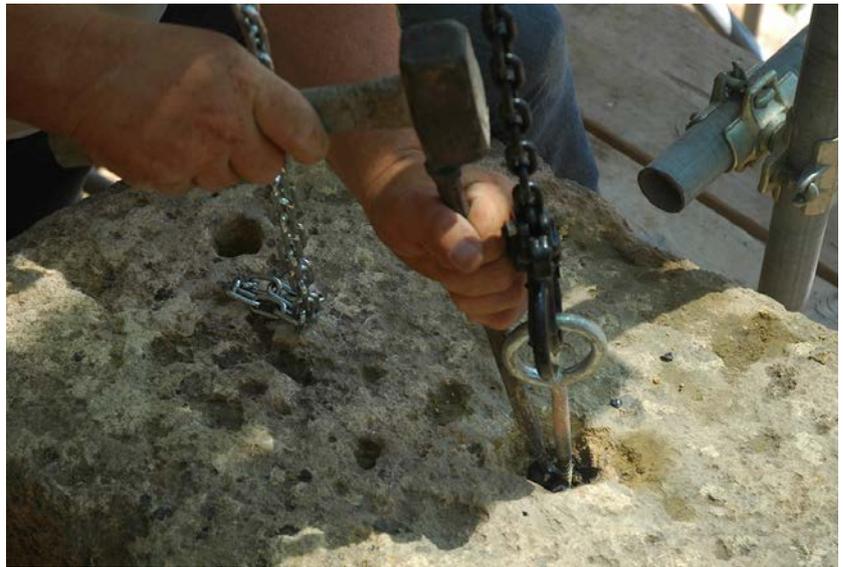
Fig. 53. Agrigento, fontana arcaica. Messa in tensione della barra metallica (foto dell'A., 2012).

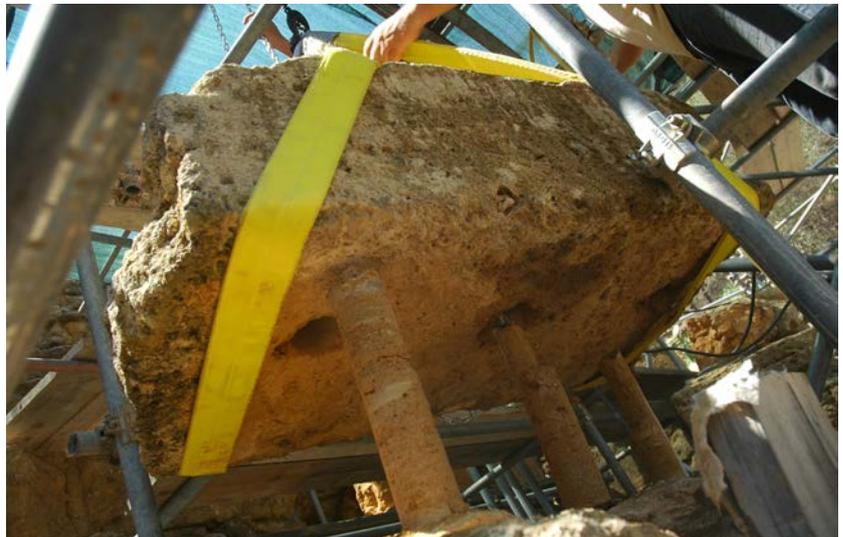
Fig. 55. Agrigento, fontana arcaica. Carotaggio ed estrazione di un blocco (foto dell'A., 2012).

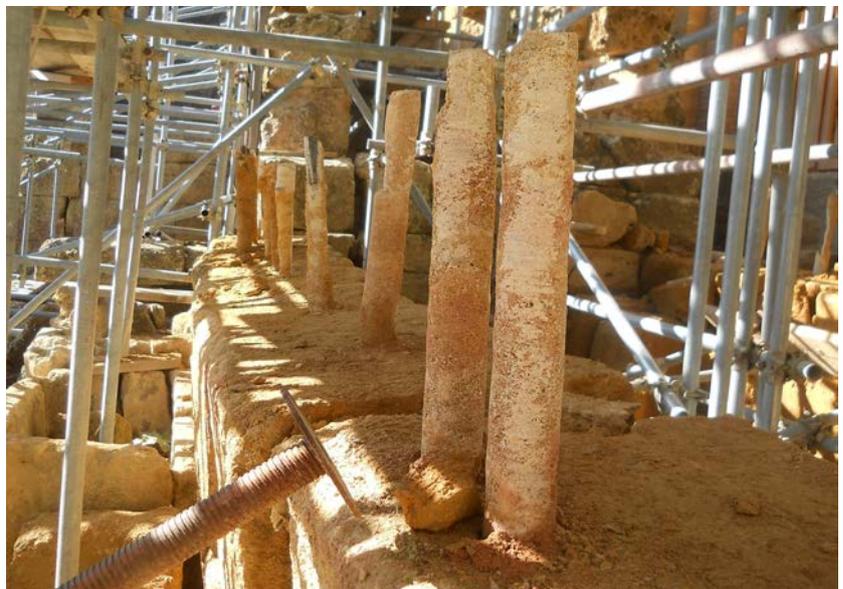
Fig. 56. Agrigento, fontana arcaica. Carotaggio di un filare (foto dell'A., 2012).

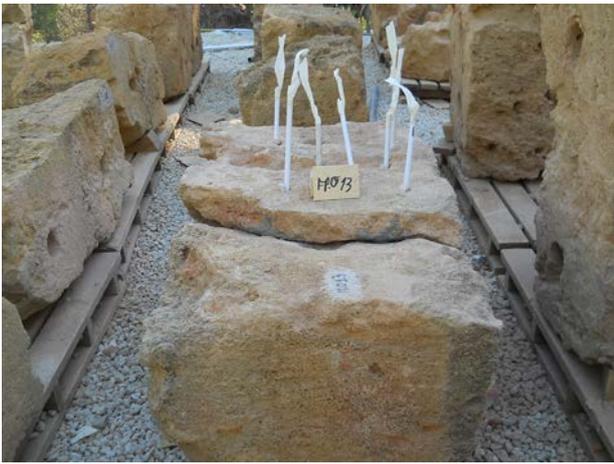
Fig. 60. Agrigento, fontana arcaica. Interventi di pre-consolidamento (foto dell'A., 2012).

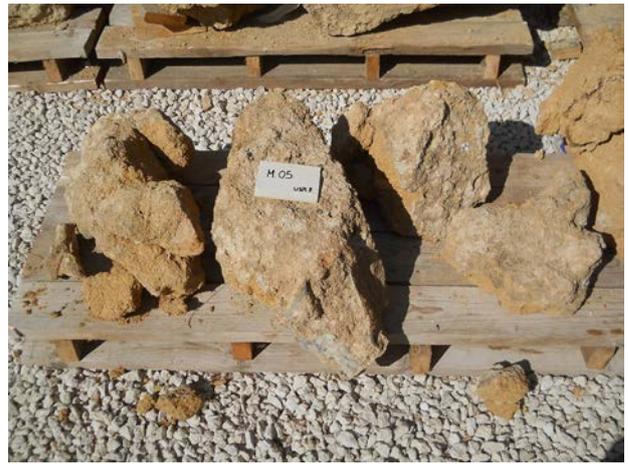
Fig. 61. Agrigento, fontana arcaica. Blocco gravemente danneggiato post de-restauro (foto dell'A., 2012).

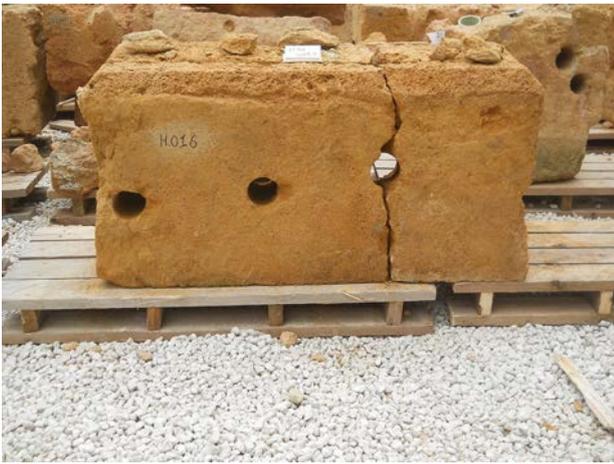
Fig. 62. Agrigento, fontana arcaica. Blocco fratturato post de-restauro (foto dell'A., 2012).

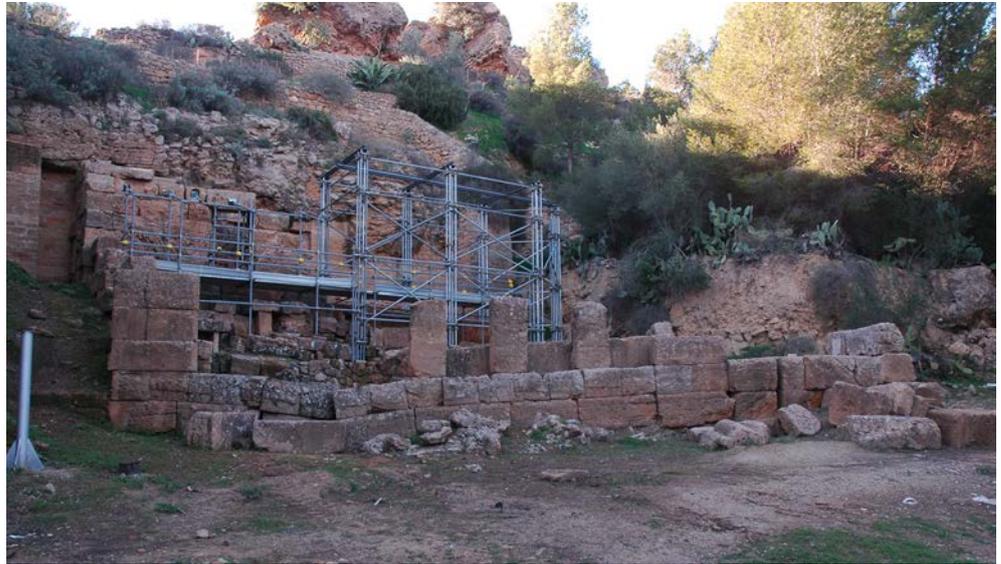
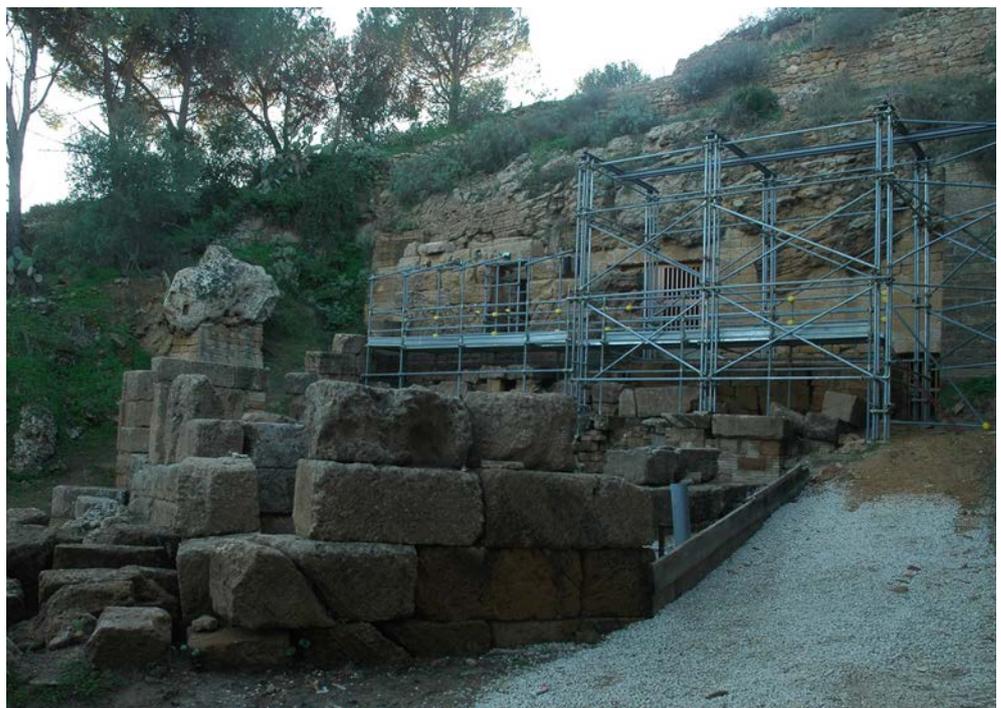
Nel caso della fontana di Agrigento le operazioni di smontaggio hanno interessato 65 blocchi; per l'estrazione delle barre metalliche è stato necessario eseguire circa 142 carotaggi, mediamente tre per blocco. Dei 65 blocchi, in 3 casi si è avuta la perdita totale del blocco originario (fig. 61), in 33 casi, quando lo stato di conservazione dell'elemento non era molto promettente, una parziale perdita di materia (fig. 62) e in 29 casi la buona tenuta del materiale (fig. 63). I dati raccolti permettono di quantificare i risultati parziali e di proiettarli sull'intero monumento; in termini di bilancio, infatti, si può affermare che il materiale totalmente perso o danneggiato è risultato pari a circa il 55% mentre il materiale recuperato pari al 45%, ovvero più della metà del materiale antico è andato perso o danneggiato. Infine, tenendo conto che i dissesti rilevati qualificano sin dalle origini l'intero apparato monumentale (Sito-monumento), è opportuno ribadire la necessità di un intervento esteso e congiunto, in grado di risolvere definitivamente le cause fisiche e naturali che sono all'origine dei ripetuti dissesti della fontana (figg. 64-65).

Figg. 64-65. Agrigento, la fontana arcaica al termine delle operazioni di de-restauro (foto dell'A., 2012).
