Giorgos Sideris, *Il progetto di conservazione e di risanamento della restaurata "Casa Romana" di Kos*

IL PROGETTO DI CONSERVAZIONE E DI RISANAMENTO DELLA RESTAURATA “CASA ROMANA” DI KOS

Giorgos Sideris*

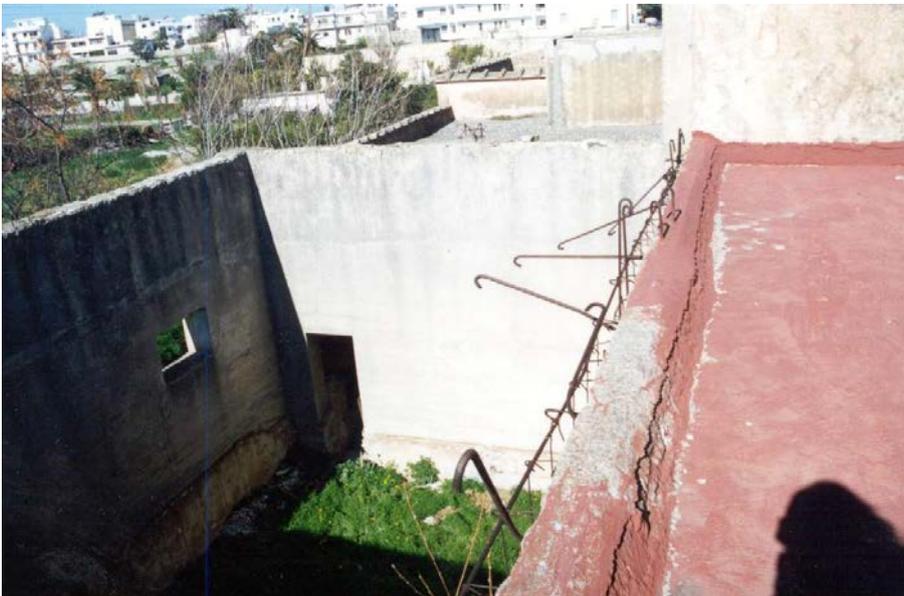
Con l'uso del cemento armato si è proceduto anche alla costruzione dei solai delle coperture piane, che sono state impermeabilizzate e ricoperte con uno strato misto di argilla e ciottoli dello spessore di 15 cm; sui solai piani furono incorporati alcuni lucernari per l'illuminazione degli spazi sottostanti (fig. 16).

Fig. 16. Kos, Casa Romana. Copertura piana: manto di copertura misto di argilla e ciottoli. Lucernari d'illuminazione degli spazi sottostanti (foto G. Sideris).

- 3) l'eliminazione dello strato di argilla mista a ciottoli che ricopriva le coperture piane con la successiva formazione su di esse di un piano inclinato in calcestruzzo leggero per agevolare lo smaltimento delle acque piovane, l'impermeabilizzazione, l'isolamento termico e il rivestimento della superficie finale con piastrelle di ceramica (fig. 30);

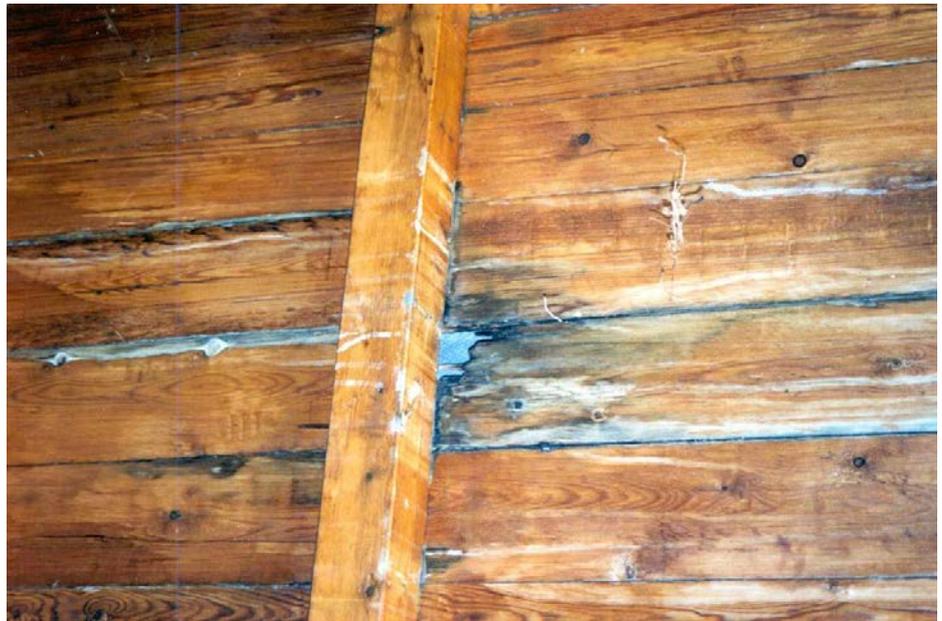
Fig. 19. Kos, Casa Romana. Peristilio maggiore: Solaio pavimentale della loggia del primo piano (foto G. Sideris).

Corrosioni nella struttura dei materiali si notavano anche nella quasi totalità degli elementi costituenti l'intervento del 1938. Gli ammaloramenti principali riguardavano gli elementi in cemento armato, con la corrosione per ossidazione delle armature, le murature, a tratti sconesse, gli elementi lignei portanti delle coperture delle logge, che presentavano flessioni e fessurazioni delle travi; a questo si aggiungeva che anche le travi e il tavolato di pavimentazione della loggia del peristilio maggiore al primo piano presentavano molte tavole fatiscenti e altre in fase di corrosione avanzata (fig. 19).

- 5) la sostituzione delle travi in legno e del tavolato, in avanzato stato di deterioramento, dei solai dei pavimenti delle logge del peristilio del primo piano (fig. 36), come anche la sostituzione della soletta in calcestruzzo dell'ala nord. Per i suddetti solai sono state previste travi in legno di sezioni incrementate, richieste dal calcolo statico, e un tavolato dello spessore di 5 cm. Viene così ottenuta l'uniformità strutturale delle travature lignee delle tre ali del peristilio, in modo omogeneo con la prevista copertura in legno dell'esedra. È stato previsto inoltre di smontare le strutture lignee deteriorate delle coperture inclinate delle logge dei peristili, specie quelle risalenti ad un intervento degli anni Settanta del secolo scorso nel peristilio maggiore (fig. 37-38), ricoperte con sottili lastre cementizie ondulate, e la loro sostituzione con travi portanti e travetti secondari di maggior spessore e tavolato. La nuova struttura è stata impermeabilizzata ed è stata seguita dalla stesura di un manto di copertura in tegole fatte a mano, identiche a quelle originarie;

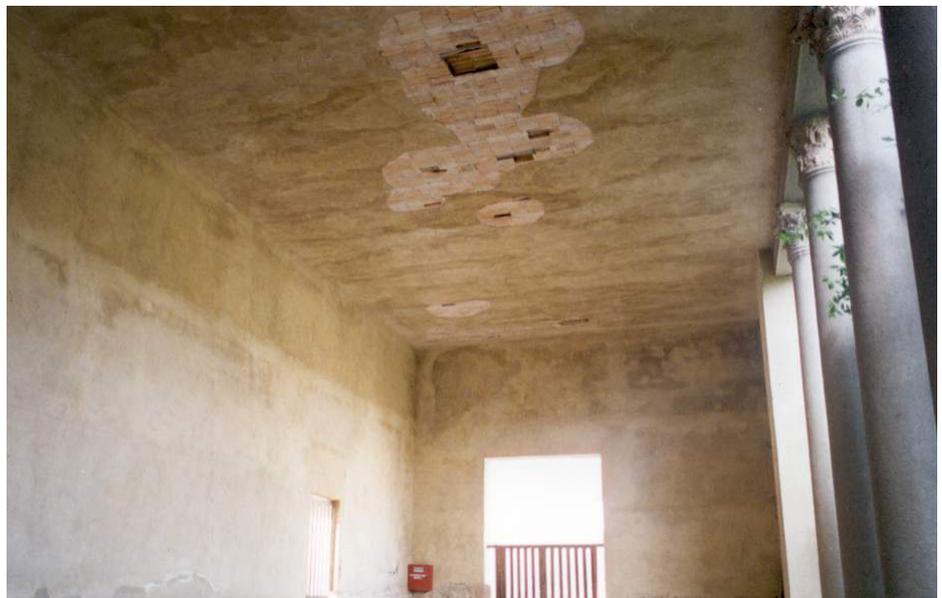
Fig. 20. Kos, Casa Romana. Esedra del peristilio maggiore: corrosioni e umidità diffusa visibile sul solaio di copertura in laterocemento e alle pareti (foto G. Sideris).

Corrosioni estese interessavano anche il solaio di copertura in laterocemento dell'esedra del peristilio maggiore (fig. 20), dal quale si distaccava del materiale; la stessa situazione si notava per le pareti e i controsoffitti di diversi altri vani della Casa. Le corrosioni erano dovute principalmente all'umidità persistente all'interno degli spazi, all'aerosol marino dell'atmosfera e all'infiltrazione dell'acqua piovana nei calcestruzzi dei solai di copertura, che, dopo averli impregnati di umidità, si propagava ai controsoffitti e alle pareti dei vani sottostanti.

- 4) la sostituzione dei solai di laterocemento e di cemento armato delle esedre dei due peristili con solai di legno e tavolato (fig. 31) e la costruzione della copertura - pure in legno - dello spazio rimasto scoperto ad ovest dell'esedra del peristilio maggiore (figg. 32-35).

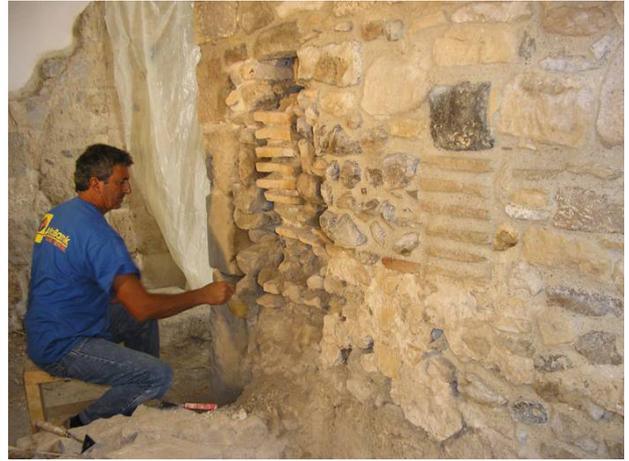
Fig. 22. Kos, Casa Romana. Pulizia dei giunti delle murature antiche (foto Th. Vlachoulis).

1) alla pulizia dei giunti delle murature originarie con spazzole e con getto d'aria e acqua sotto pressione per la rimozione del materiale putrefatto; di seguito, si è passati alle sigillature dei giunti e alle iniezioni (figg. 22-24);

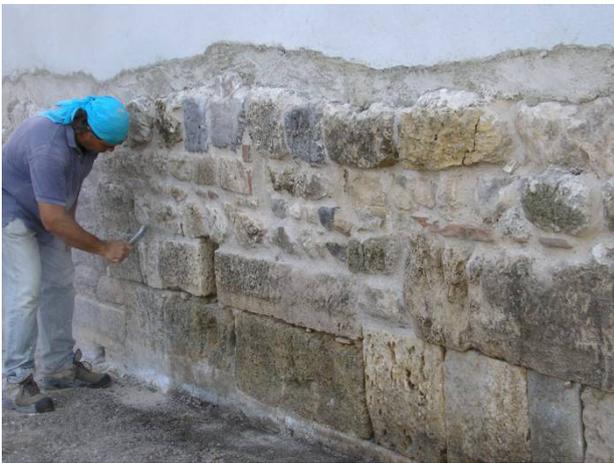
Fig. 23. Kos, Casa Romana. Sigillature dei giunti (foto Th. Vlachoulis).

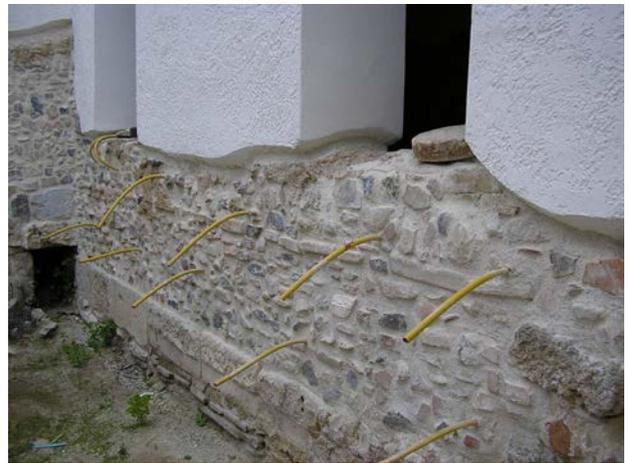
Fig. 24. Kos, Casa Romana. Preparazione per le iniezioni nelle murature antiche (foto Th. Vlachoulis).

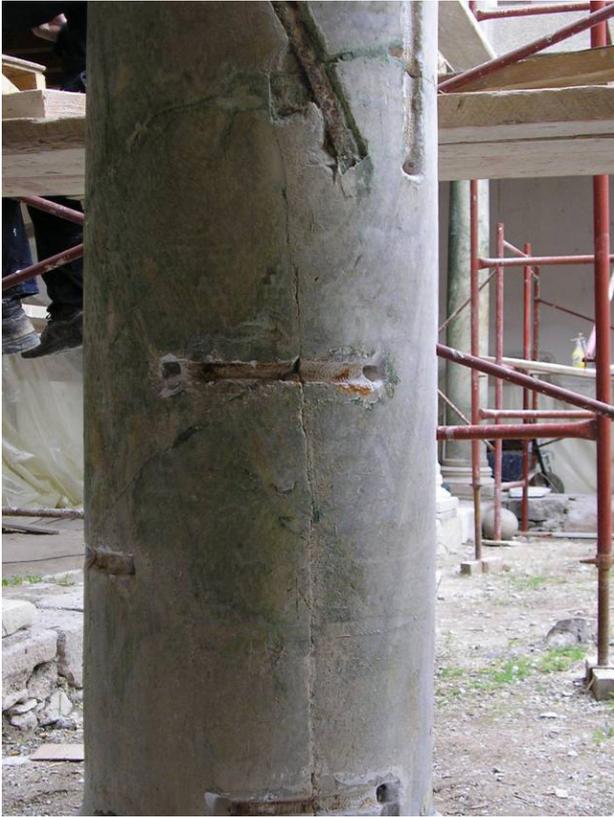
Fig. 25. Kos, Casa Romana. Particolare delle grappe di ferro dei restauri italiani presenti sui fusti delle colonne (foto Th. Vlachoulis).

3) al restauro del peristilio maggiore con l'asportazione dai fusti di colonna delle grappe di ferro del restauro italiano, che legavano tra loro i frammenti originali rinvenuti e ricomposti, e al loro consolidamento con armature di titanio, usando come legante una malta di cemento bianco (figg. 25- 27).

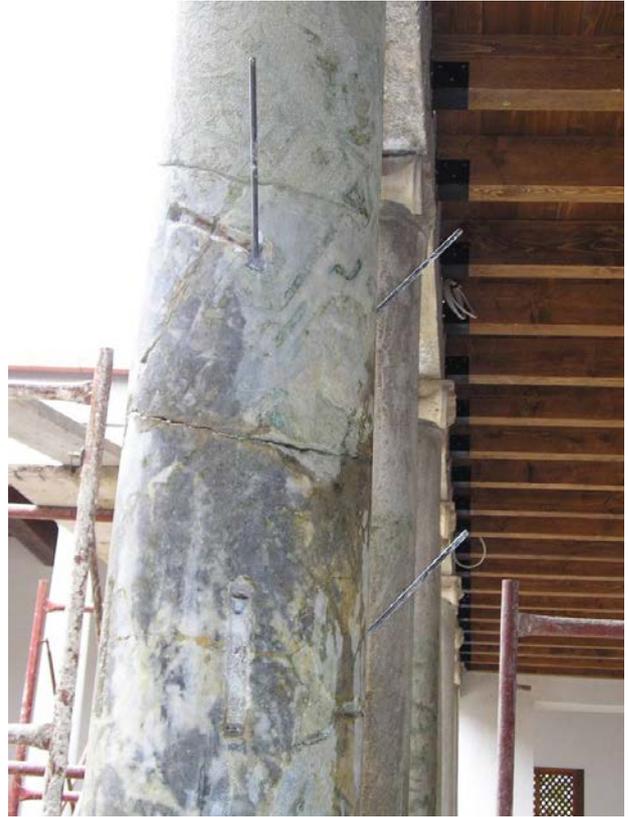
Fig. 26. Kos, Casa Romana. Asportazione delle grappe di ferro dei restauri italiani dai fusti delle colonne (foto Th. Vlachoulis).

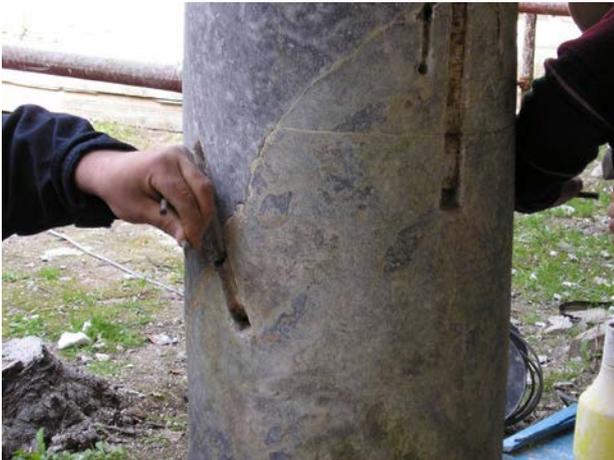
Fig. 27. Kos, Casa Romana. Sostituzione delle grappe di ferro con armature in titanio (foto Th. Vlachoulis).

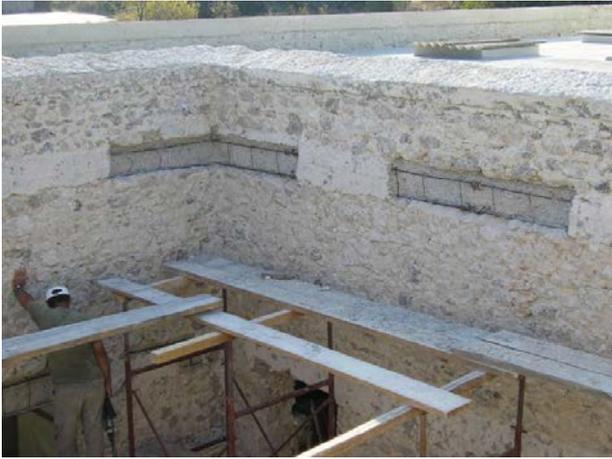
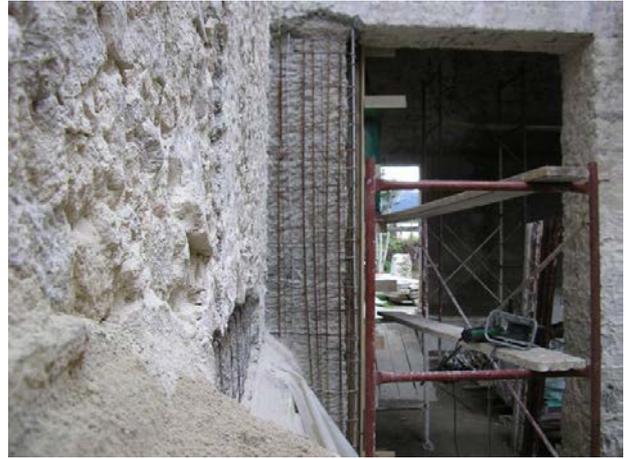
Figg. 28, 29. Kos, Casa Romana. Ricostituzione della massa degli elementi in calcestruzzo (foto Th. Vlachoulis).

- 2) la ricostituzione della massa degli elementi in calcestruzzo, operazione condotta dopo aver eliminato le porzioni cementizie fatiscenti e sostituito le armature ormai ossidate (figg. 28-29);

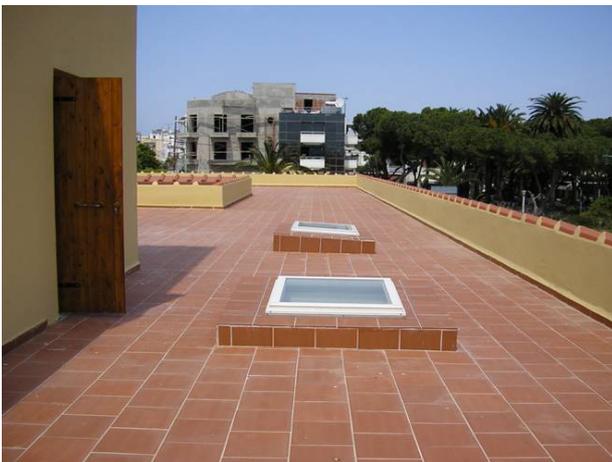
Fig 30. Kos, Casa Romana. Superficie finale della copertura piana con piastrelle di ceramica e lucernai di illuminazione ed aereazione naturale degli spazi sottostanti (foto Th. Vlachoulis).

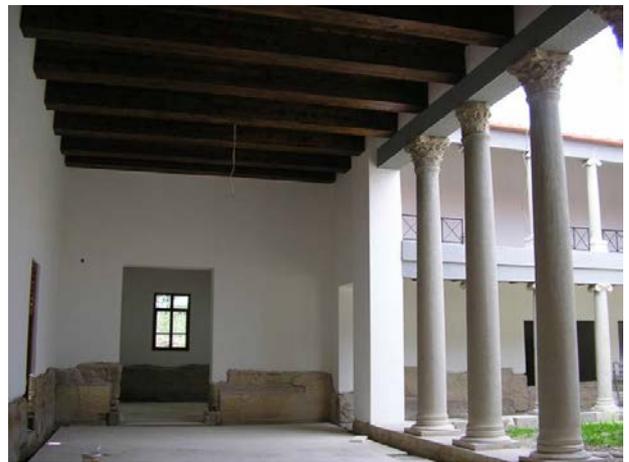
Fig 31. Kos, Casa Romana. Peristilio maggiore. Il nuovo solaio di copertura con travi di legno a vista dell'esedra sud (foto Th. Vlachoulis).

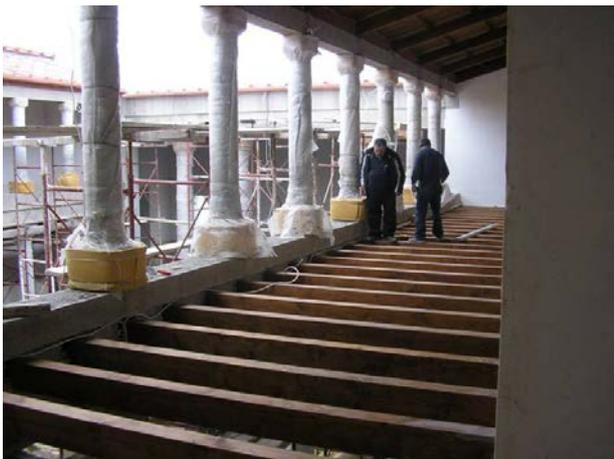
Fig. 36. Kos, Casa Romana. Ricostruzione del solaio di pavimento della loggia, al primo piano del peristilio maggiore (foto Th. Vlachoulis).
