MATILDE CANTE, *Un edificio romano e il suo riuso nella basilica di San Salvatore di Spoleto*

UN EDIFICIO ROMANO E IL SUO RIUSO NELLA BASILICA DI SAN SALVATORE DI SPOLETO

Matilde Cante

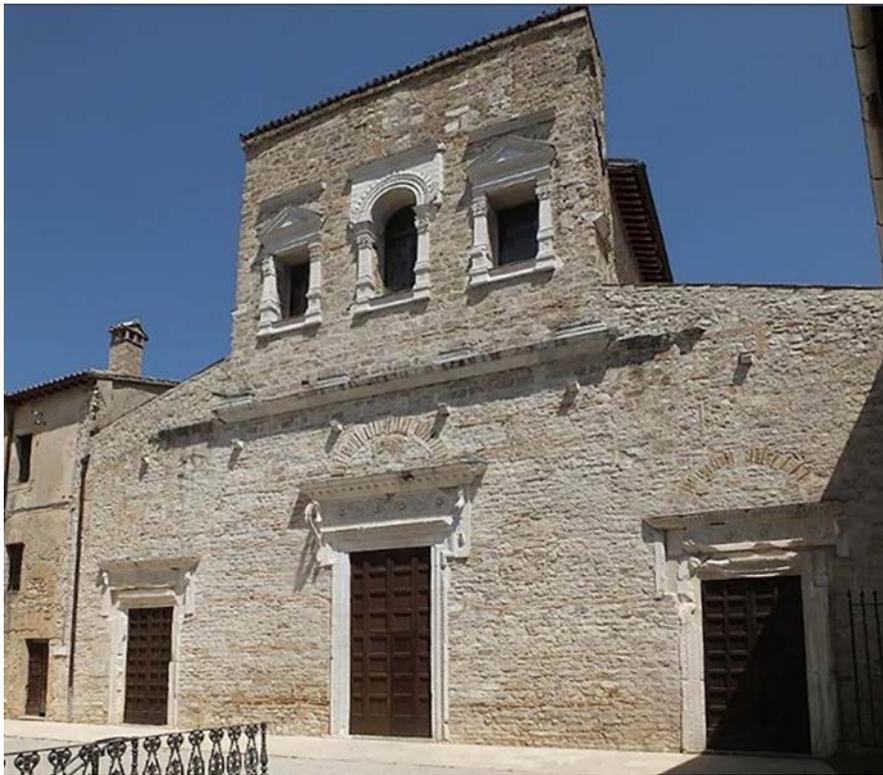
Fig. 1. Spoleto, basilica di San Salvatore. Facciata.

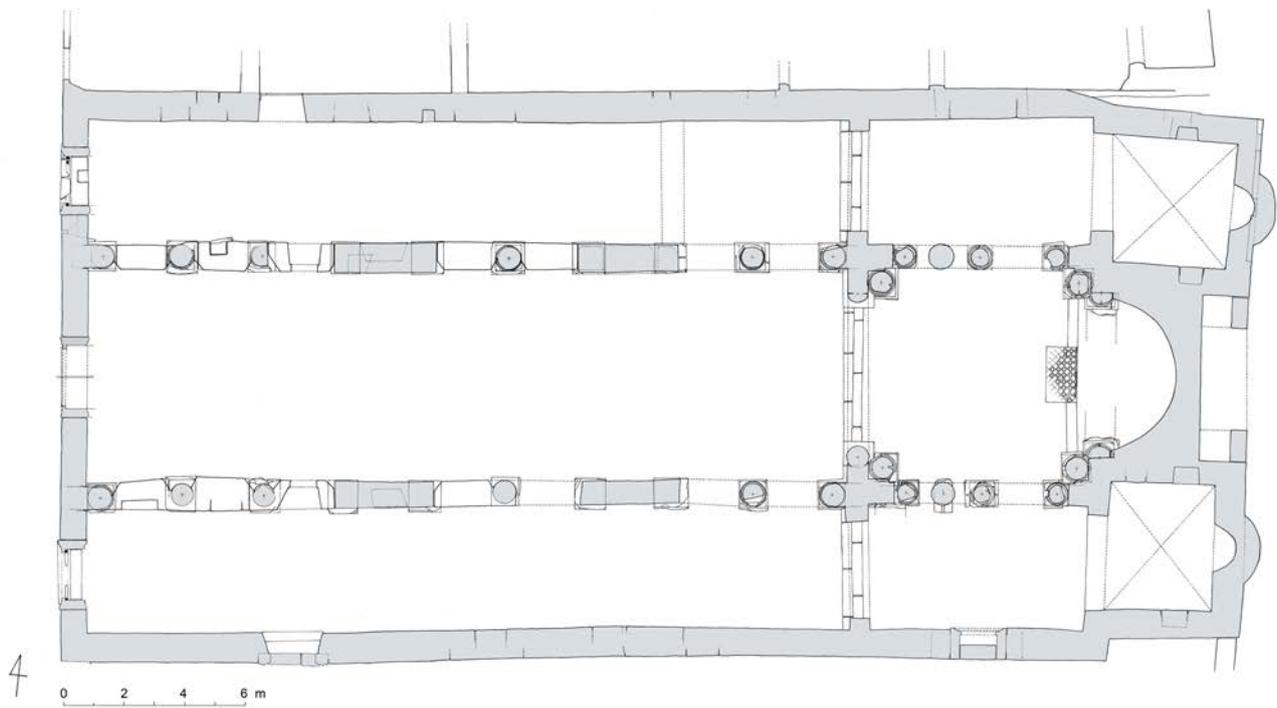
Fig. 2. Spoleto, basilica di San Salvatore. Pianta (M. Cante, C. Cassisa 1996).

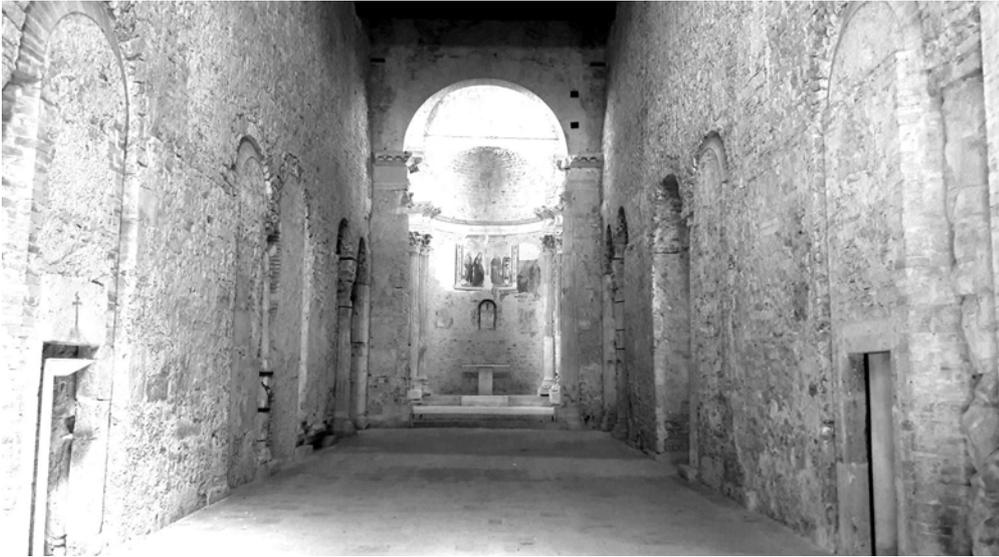
Fig. 3. Spoleto, basilica di San Salvatore. Navata centrale, arco trionfale e abside.

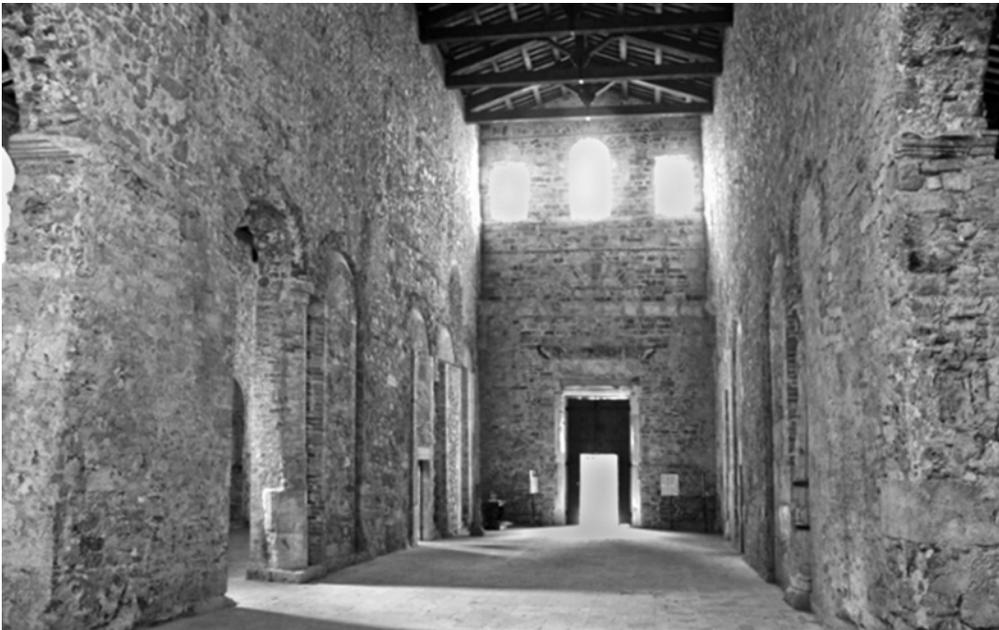
Fig. 4. Spoleto, basilica di San Salvatore. Navata centrale, controfacciata.

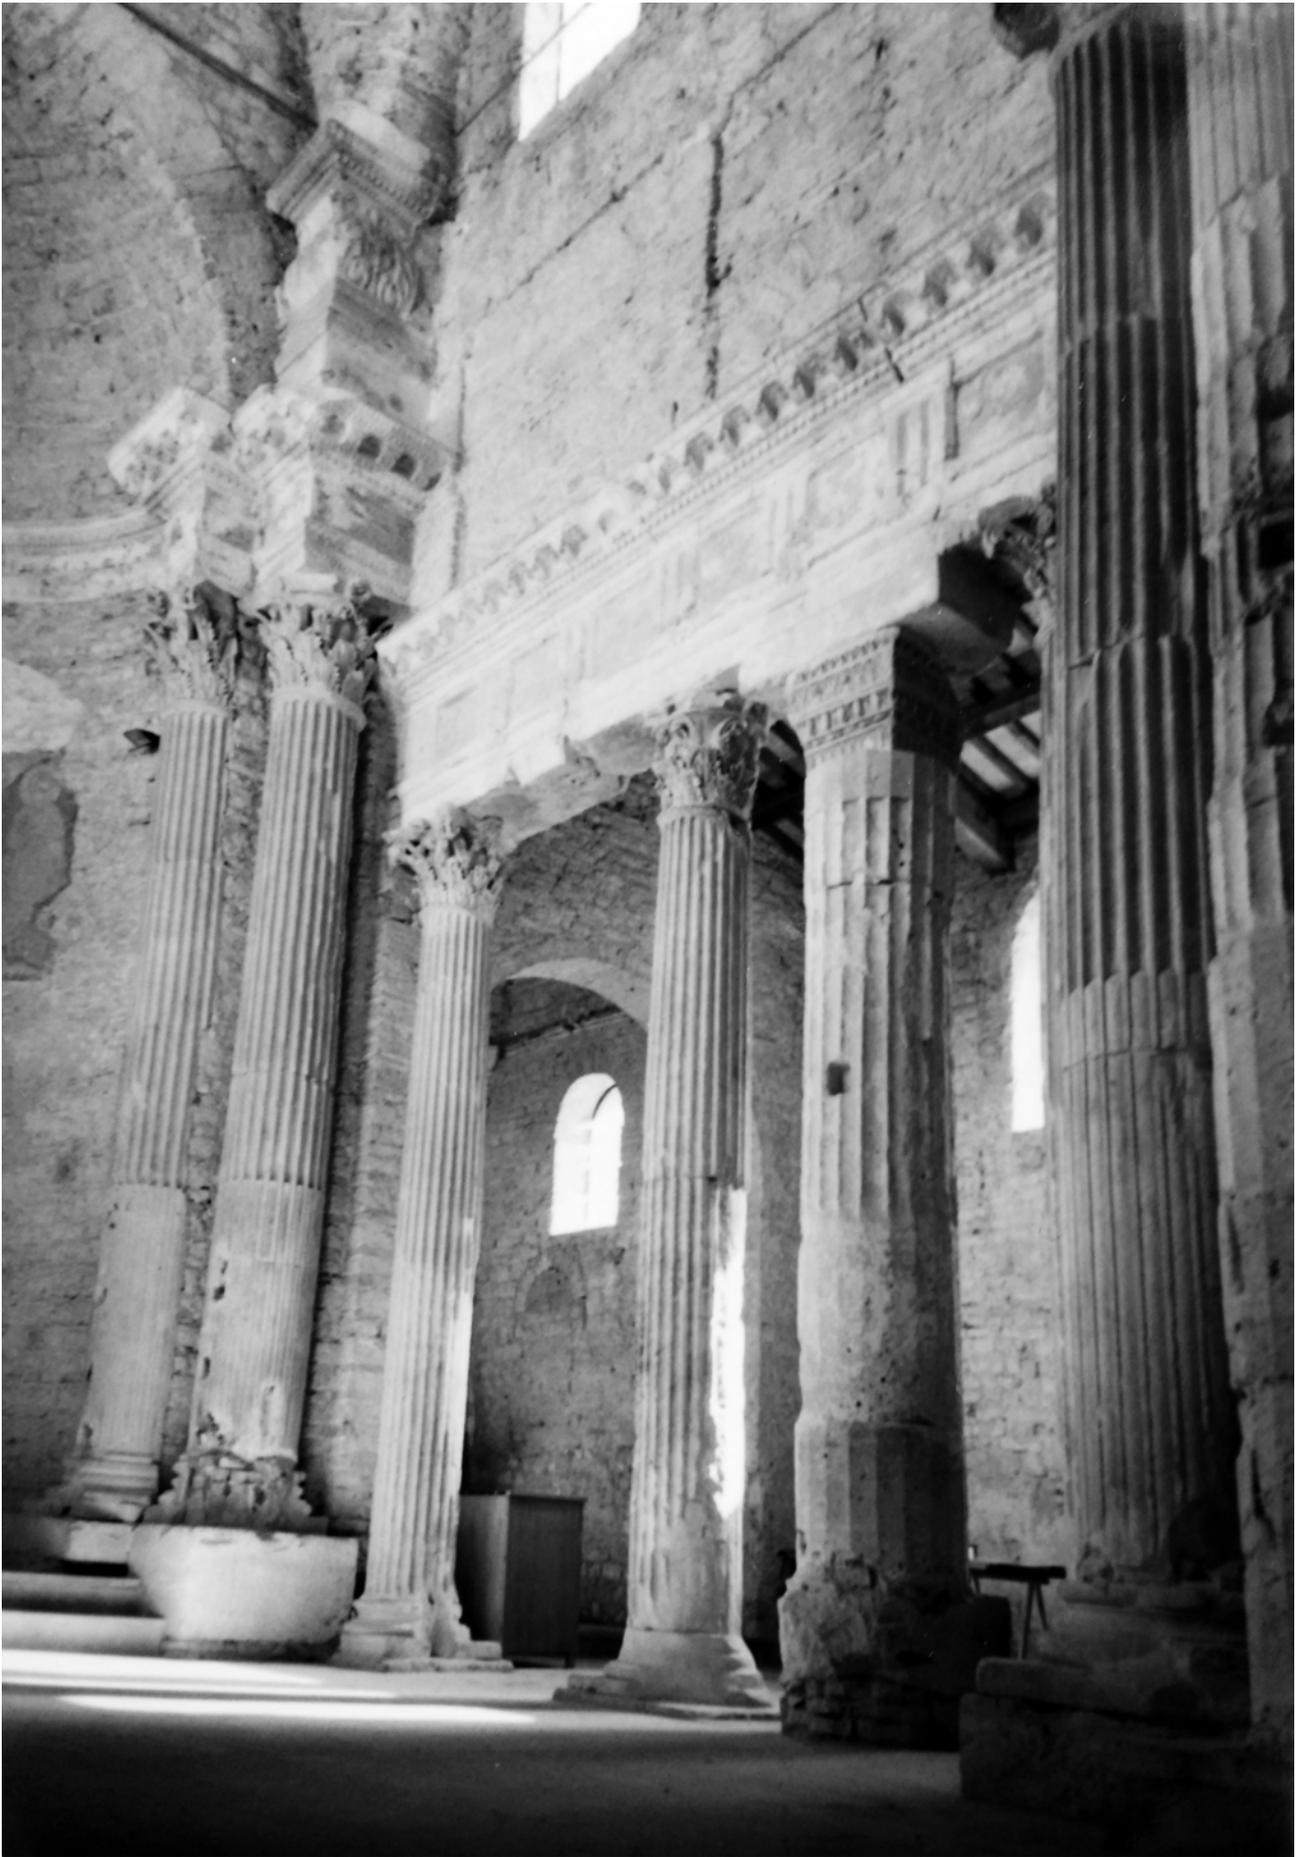
Fig. 5. Spoleto, basilica di San Salvatore. Presbiterio, lato sud.

La ricerca prende avvio da questi resti, concentrati soprattutto in controfacciata e nel presbiterio (fig. 5). Tutti gli elementi superstiti di ordine dorico sono stati catalogati e disegnati e, attraverso le loro particolari caratteristiche, si è potuto ricostruire l'ordine architettonico, e come si vedrà, forse anche stabilire il tipo di edificio dal quale provenivano.

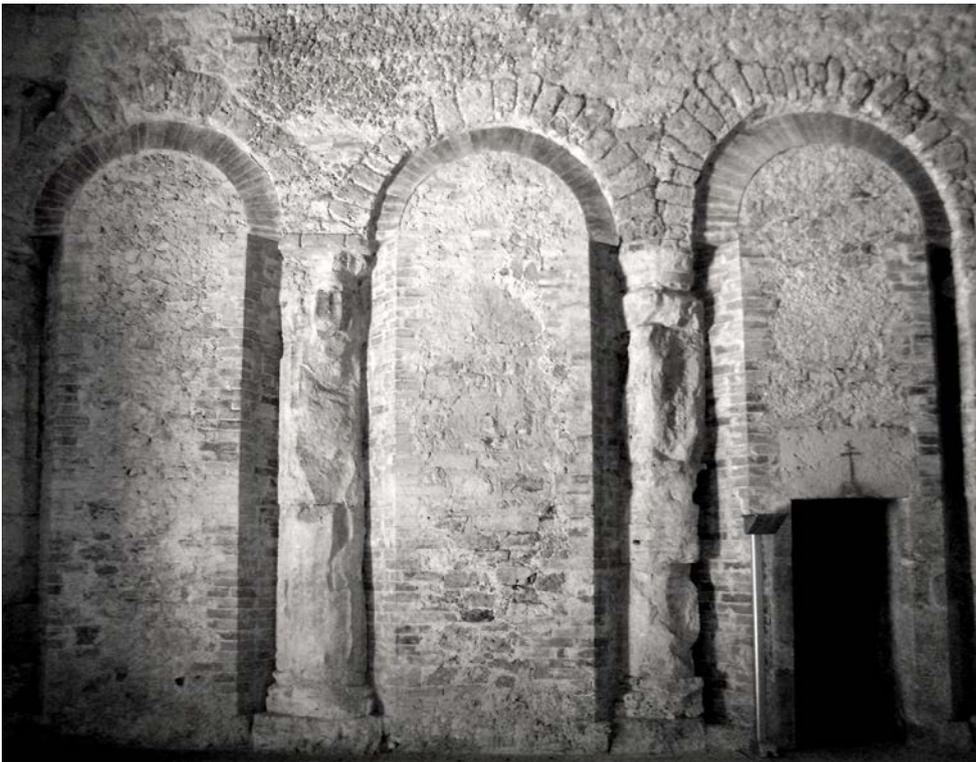
Fig. 6. Spoleto, basilica di San Salvatore. Navata centrale, lato nord: le colonne NS 8 e NS 9 inglobate nella muratura moderna di sostegno della parete.

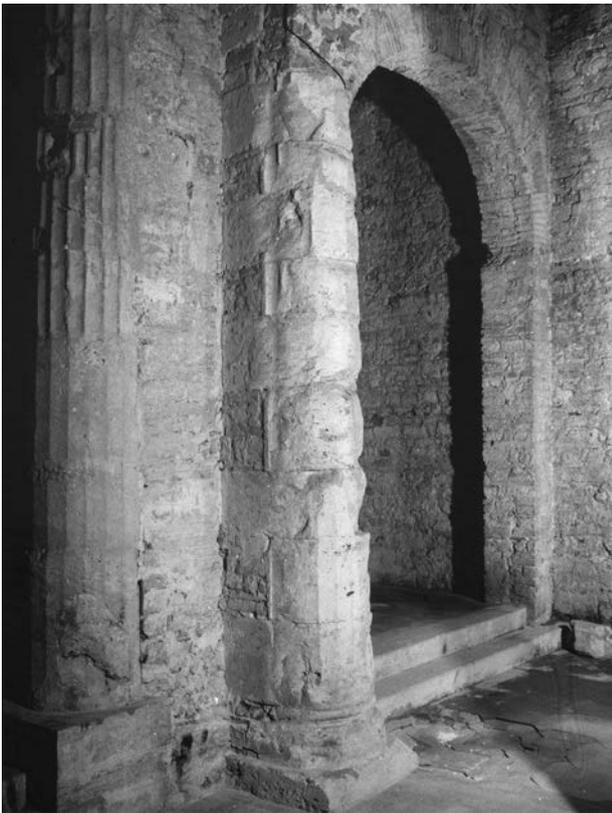
Fig. 7. Spoleto, basilica di San Salvatore. Semicolonna ND 1, che, originariamente unita alla semicolonna ND 10, formava lo stesso pilastro cuoriforme.

Come già accennato, la facciata e il presbiterio sono le parti meglio conservate, che non hanno subito radicali rimaneggiamenti. Le quattro semicolonne (ND 1-ND 10 e NS 1-NS 10) che danno l'avvio e concludono il colonnato (figg. 7-8) sono quindi giunte quasi integre e comunque in grado di fornire importanti informazioni sull'edificio di provenienza.

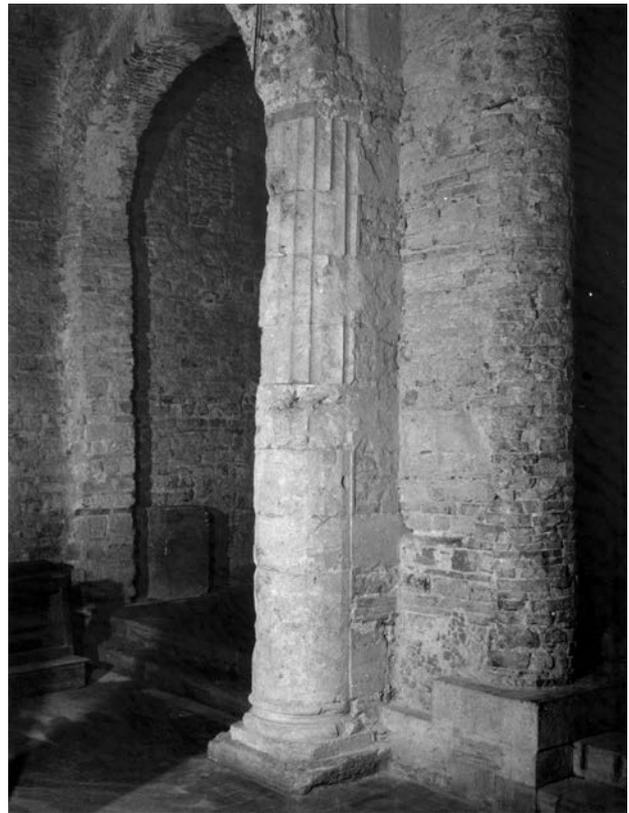
Fig. 8. Spoleto, basilica di San Salvatore. Semicolonna NS 1, che, originariamente unita alla semicolonna NS 10, formava lo stesso pilastro cuoriforme.

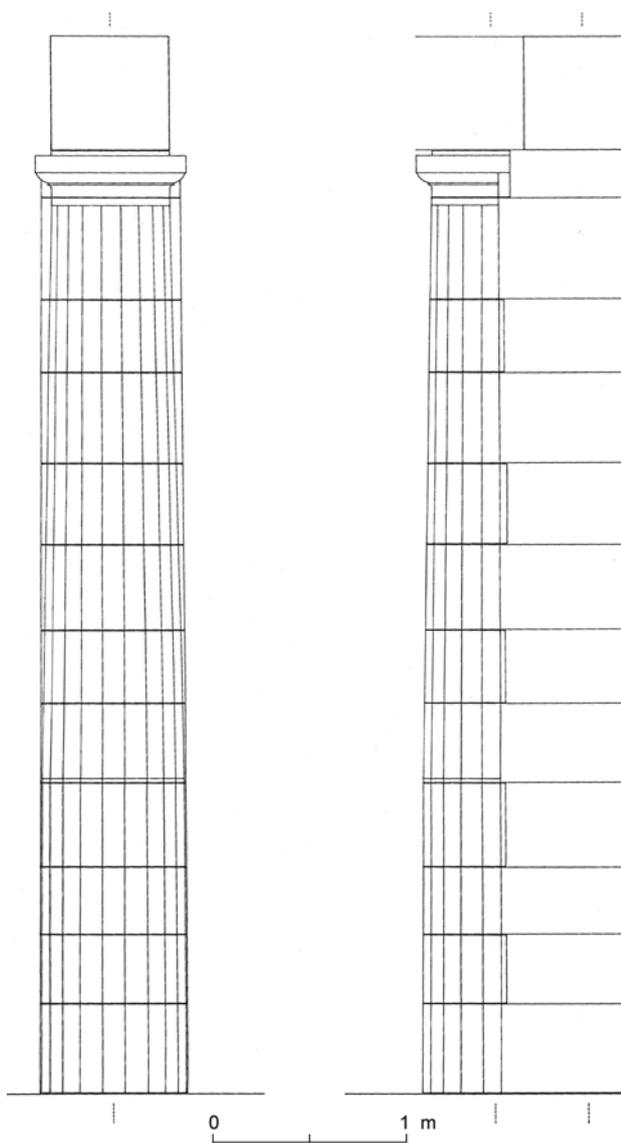
Fig. 9. Spoleto, basilica di San Salvatore. Semicolonna NS 1, prospetti frontale e laterale.

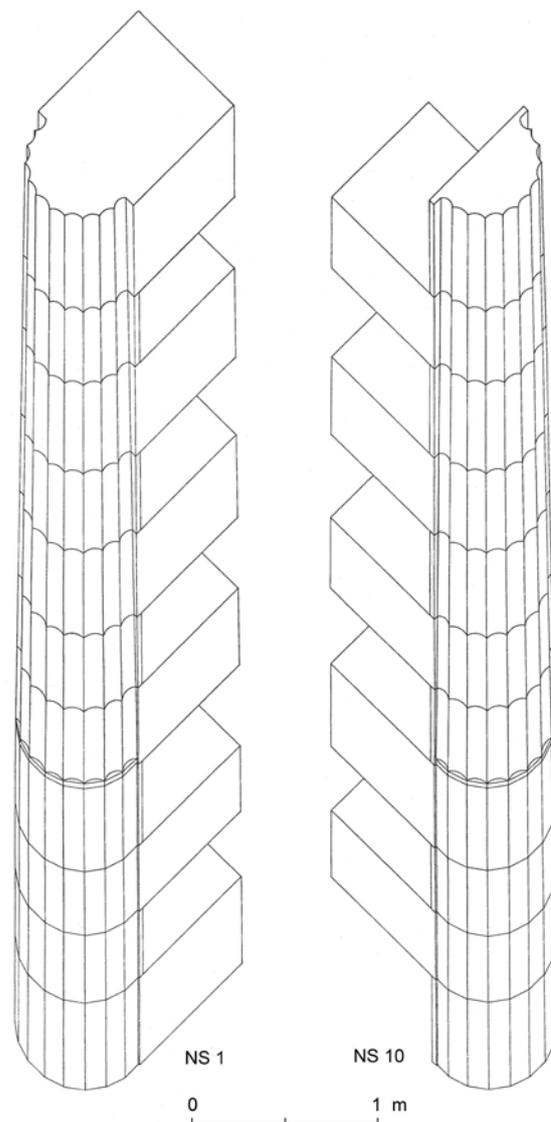
Fig. 10. Spoleto, basilica di San Salvatore. Schema assonometrico dell'innesto tra la semicolonna NS 1 e la semicolonna NS 10.

un grosso blocco rettangolare²⁰. Questi due tipi di rocchi sono montati alternatamente e la parte mancante del rocchio più piccolo è integrata dalla muratura del presbiterio, così da formare una specie di anta terminante a semicolonna. Nella semicolonna NS 1, il rocchio del primo filare è del tipo più grande, al quale si sovrappone un rocchio piccolo e così di seguito fino a raggiungere il capitello (fig. 9). Nella semicolonna NS 10 avviene invece il contrario: il rocchio del primo filare è piccolo, quello del secondo è grande. Il rilievo ha permesso di appurare che le altezze dei rocchi delle semicolonne NS 1 e NS 10 si corrispondevano (fig. 10).

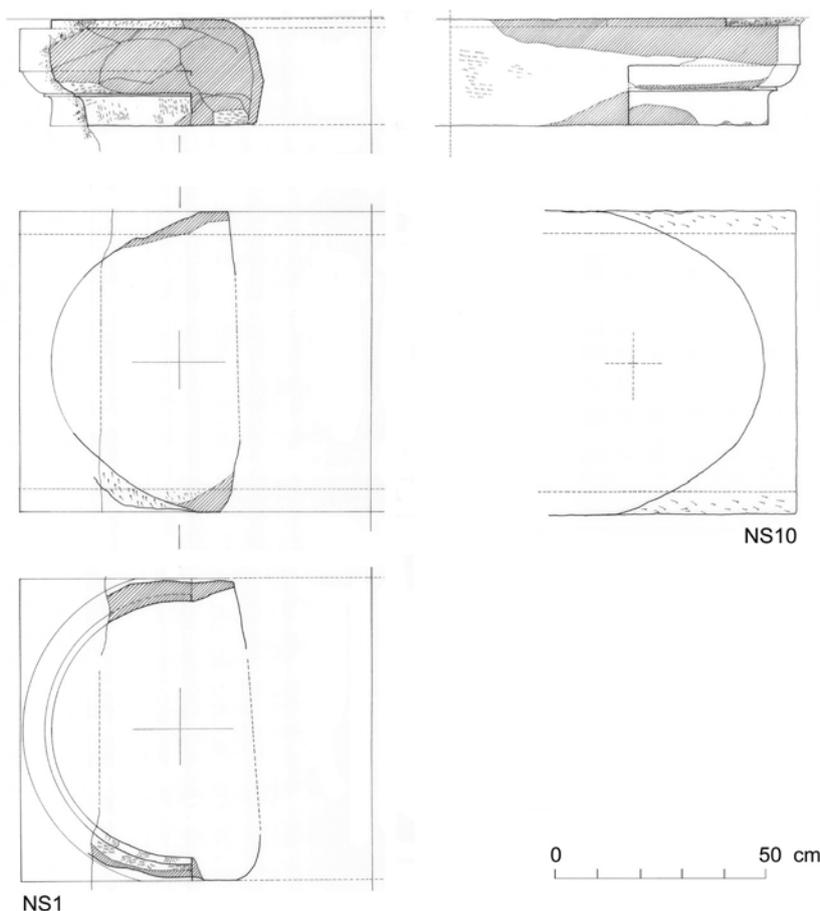
Fig. 12. Spoleto, basilica di San Salvatore. Capitelli di pilastro cuoriformi riusati nelle semicolonne NS 1 e NS 10.

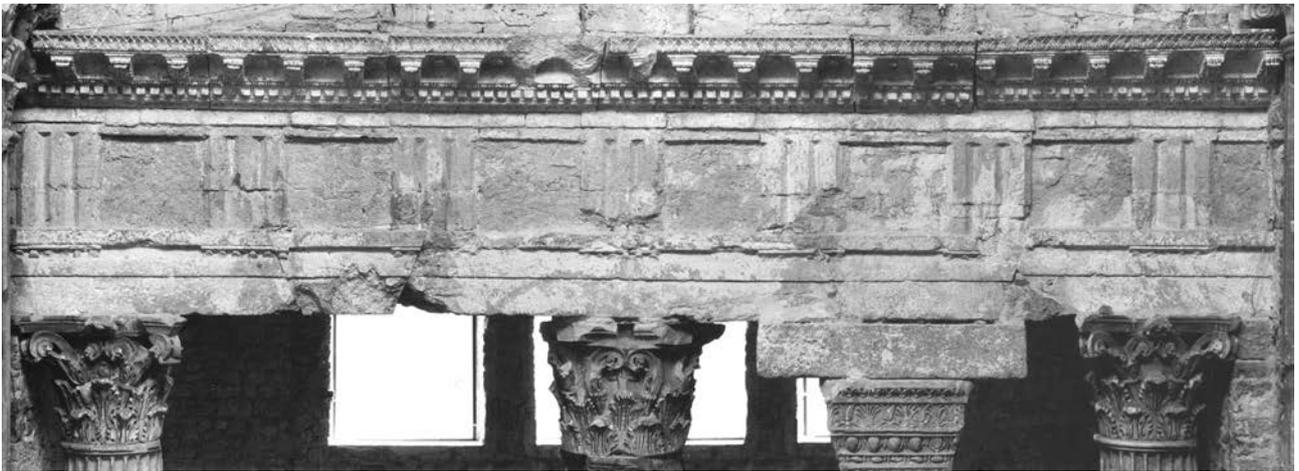
Fig. 13. Spoleto, basilica di San Salvatore. Presbiterio, trabeazione del lato sud.

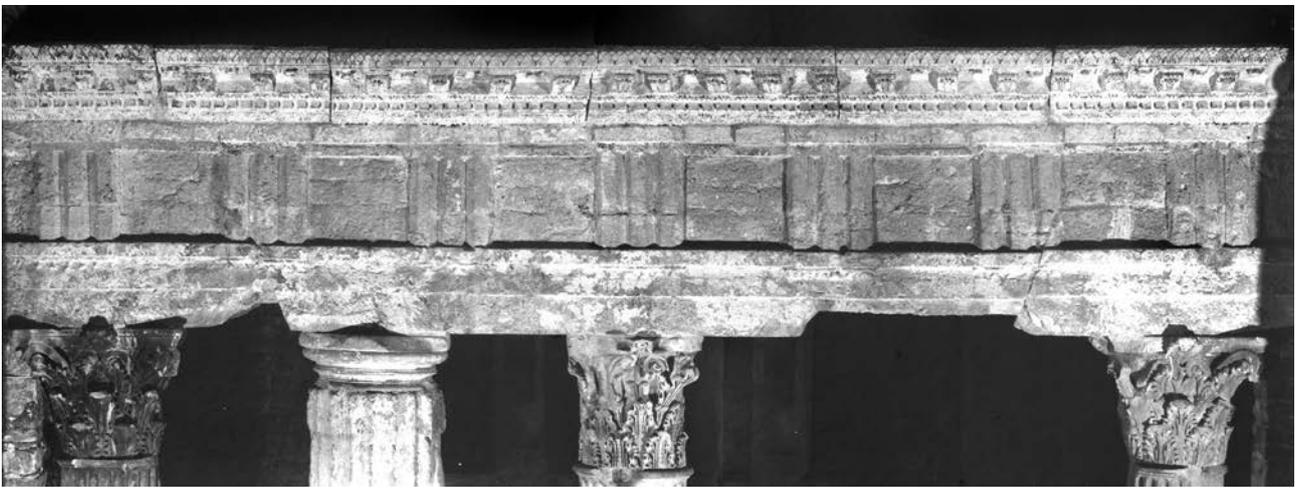
Fig. 14. Spoleto, basilica di San Salvatore. Presbiterio, trabeazione del lato nord.

Trabeazione: architrave e parte inferiore del fregio in unico blocco

Nel presbiterio si sono conservati la maggior parte (10 elementi) dei blocchi di epistilio in giacitura originaria (figg. 13-14). Altri quattro si trovano nella navata centrale sopra le semicolonne ND 1, ND 10 e NS 1, NS 10. Ulteriori blocchi riutilizzati nel rifacimento della chiesa in posizione incoerente si trovano dentro il primo pilastro a sinistra (nn. 6-7: fig. 15), nel primo pilastro a destra (n. 5: fig. 16) mentre un altro è stato riusato, capovolto, come base del sostegno P 13 nel presbiterio; il frammento n. 4 si trova invece nel deposito lapideo della chiesa. Caratteristica di questi blocchi sta nella particolarità della forma: non sono parallelepipedi, come di norma, ma trapezoidali, tanto da essere assimilabili a piattabande (6 elementi) alternate a pulvini (13 elementi)²⁵. I pulvini, di dimensioni maggiori (cm 170 < cm 220), poggiano sull'asse delle colonne e hanno gli angoli inferiori di 70°. Fra questi vengono ad incunearsi corte piattabande, con gli angoli inferiori di 110° (cm 45 < cm 118).

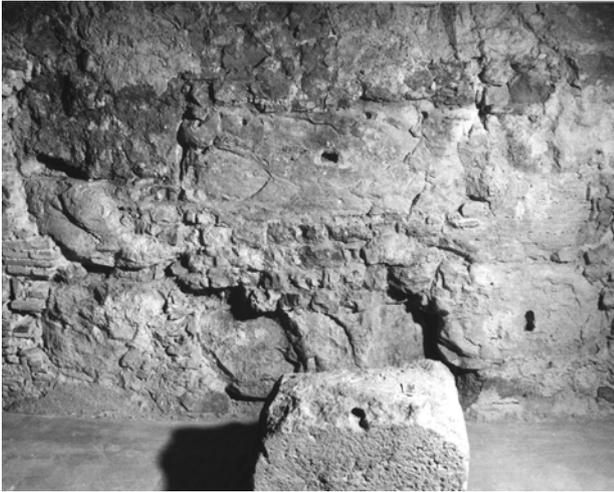
Fig. 15. Spoleto, basilica di San Salvatore. Navata centrale, primo pilastro a Nord: piattabanda n. 6 e pulvino n. 7 inglobati, come materiale inerte, nella muratura.

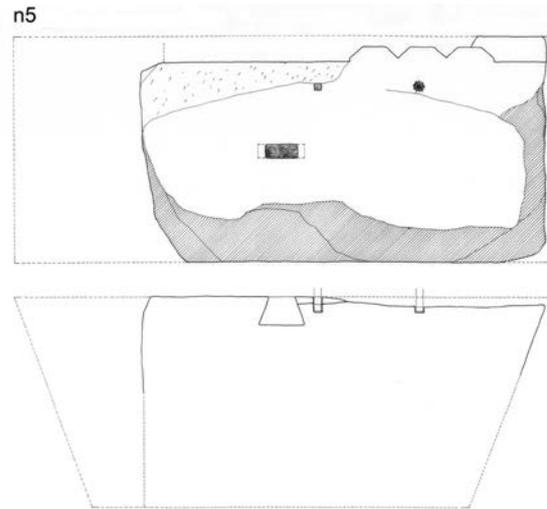
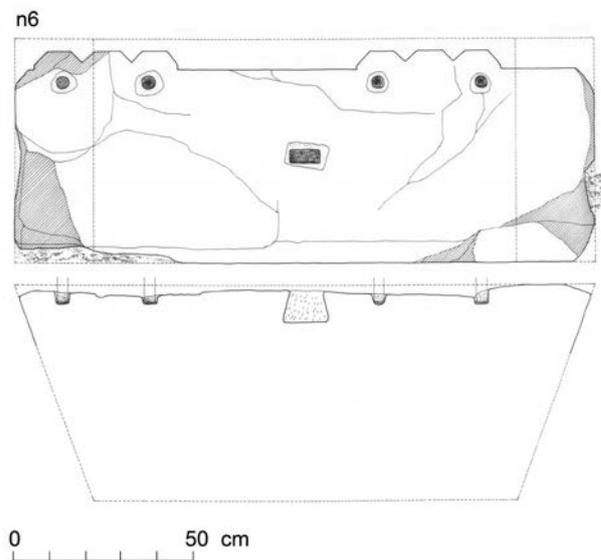
Fig. 16. Spoleto, basilica di San Salvatore. Navata centrale: piattabanda n. 5 inglobata nel primo pilastro a Sud e piattabanda n. 6 nel primo a Nord. Pianta del letto di attesa e sezione longitudinale.

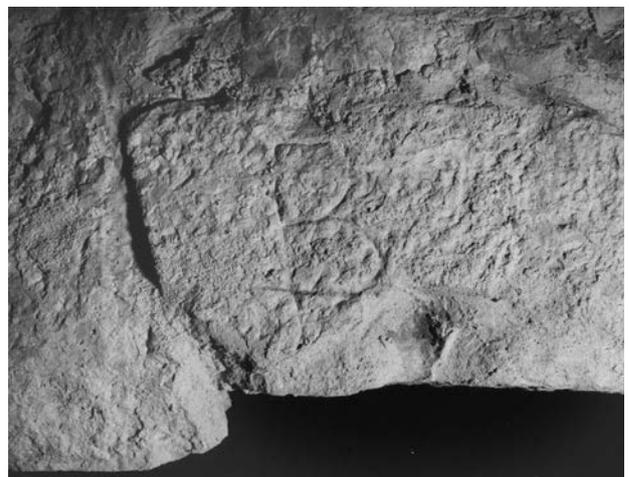
Fig. 21. Spoleto, basilica di San Salvatore. NS 1 resti della trabeazione, capitello e pulvino, entrambi angolari, sormontavano in origine un pilastro cuoriforme.

Gli architravi ancora *in situ* nella navata centrale (ND 1 e NS 1), entrambi elementi con funzione di pulvino, tra tutti quelli presi in esame hanno fornito le maggiori informazioni e hanno permesso di ipotizzare, come vedremo, la natura dell'edificio di provenienza (fig. 21). Si tratta di due pezzi speciali destinati ad occupare uno snodo fondamentale nell'edificio originario e qui riusati in maniera riduttiva.

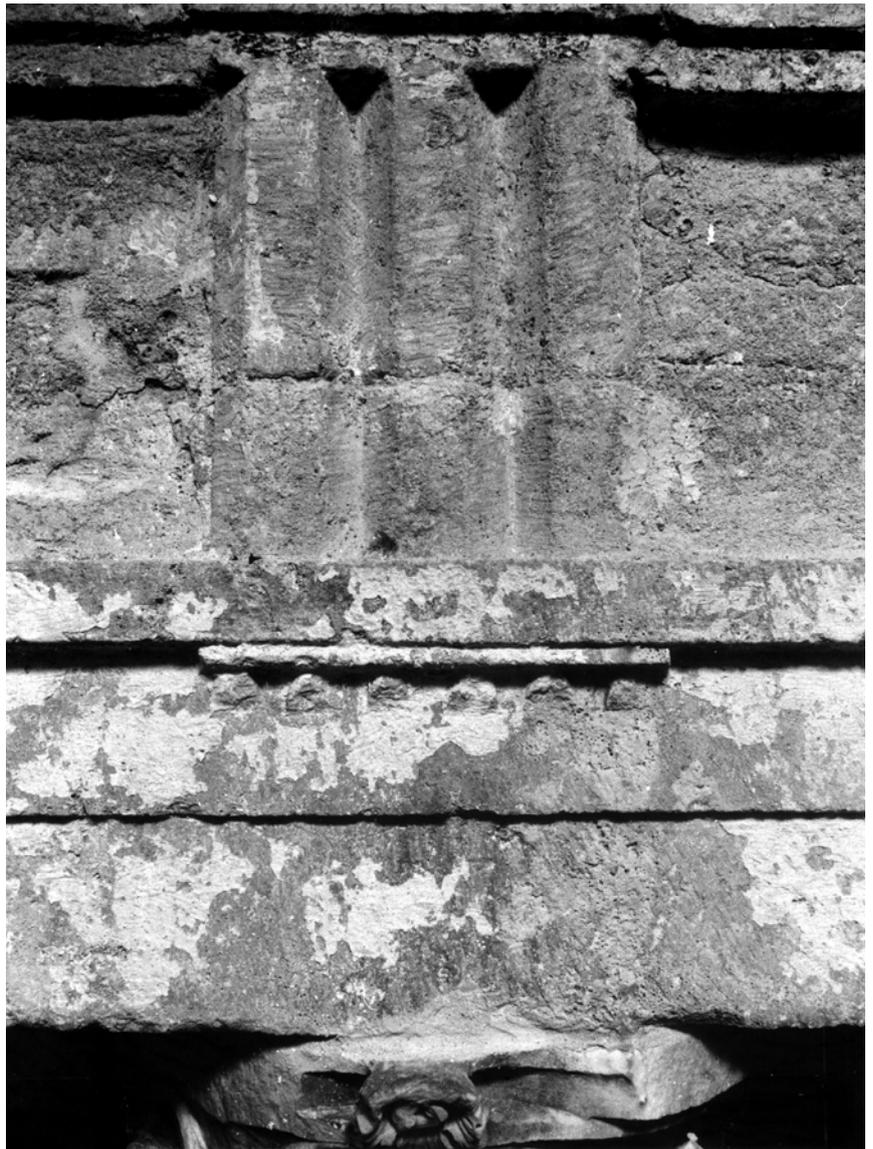
Fig. 24. Spoleto, basilica di San Salvatore. PS 4 triglifo, la parte inferiore è compresa nel pulvino.

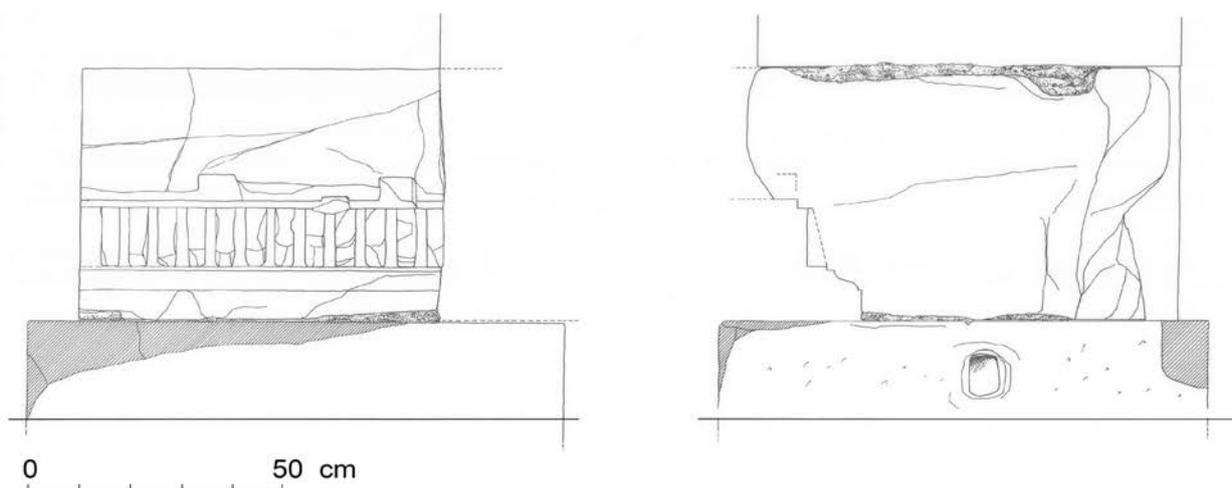
Fig. 25. Spoleto, basilica di San Salvatore. Navata centrale, cornice NS 3 inglobata nella muratura del secondo pilastro nord, prospetto frontale e sezione.

Nella parte retrostante di tutti i blocchi, compresi quelli angolari, è tuttora visibile un lungo incasso longitudinale, probabilmente necessario per l'appoggio e l'incastro della travatura del tetto (figg. 25-26). L'incasso, molto particolare, è da riferirsi sicuramente all'utilizzo dei blocchi in epoca romana. Nella chiesa le cornici avevano solamente una funzione decorativa e la travatura del tetto delle navate laterali era ammassata alla muratura molto più in alto e con pendenza contraria.

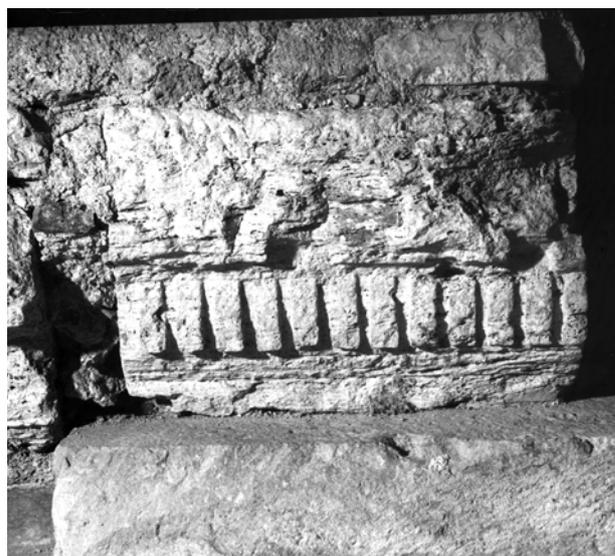
Fig. 26. Spoleto, basilica di San Salvatore. NS 3 cornice

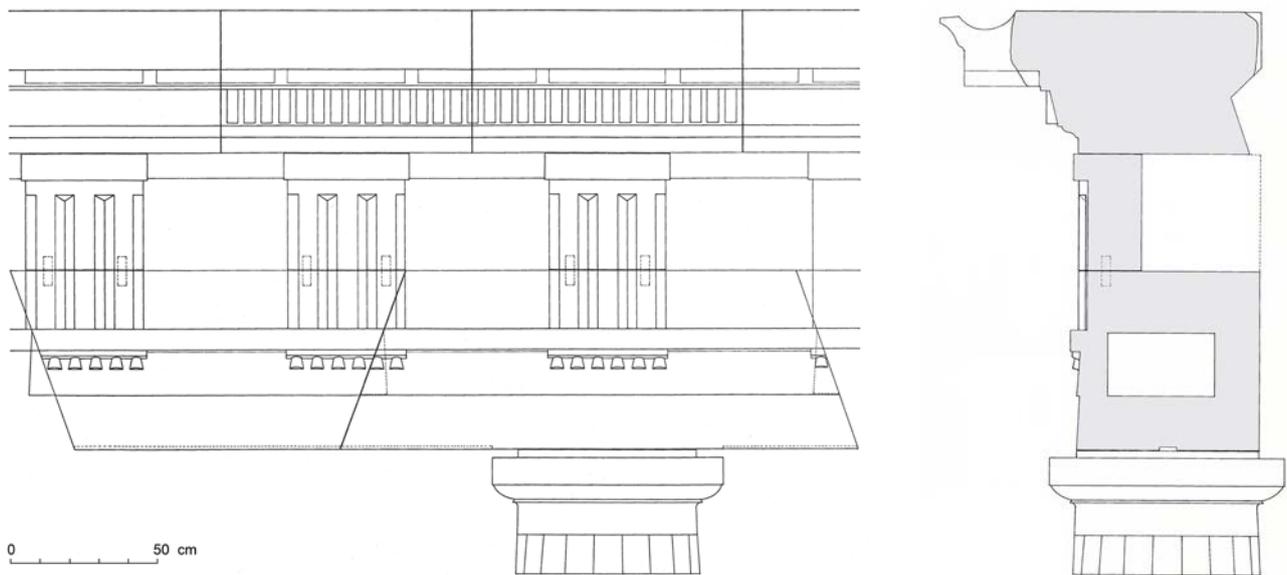
Figg. 27-28. Spoleto, basilica di San Salvatore. Trabeazione, prospetto e sezione ricostruiti.

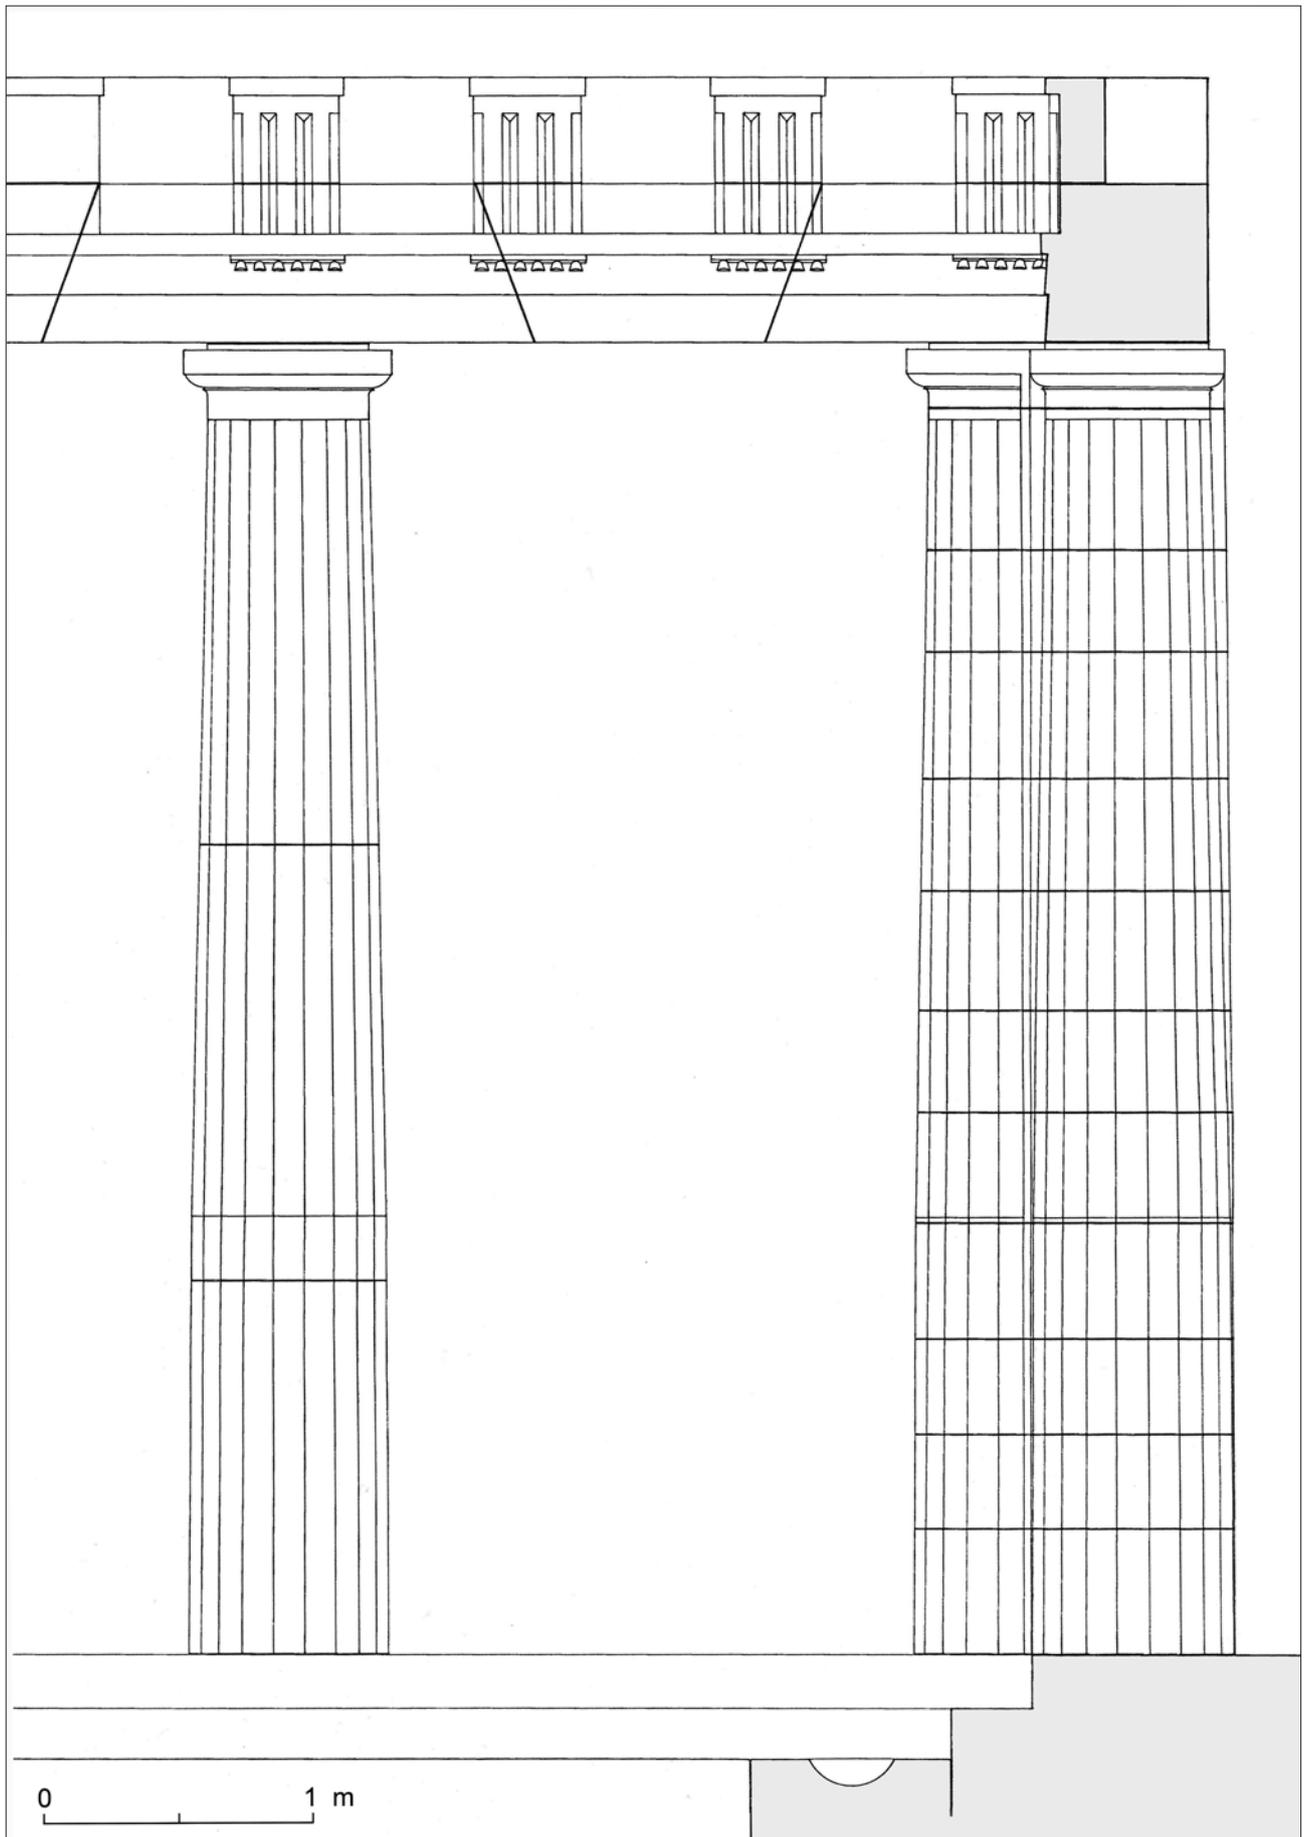
Fig. 29. Spoleto, basilica di San Salvatore. Ricostruzione del portico, prospetto angolare.

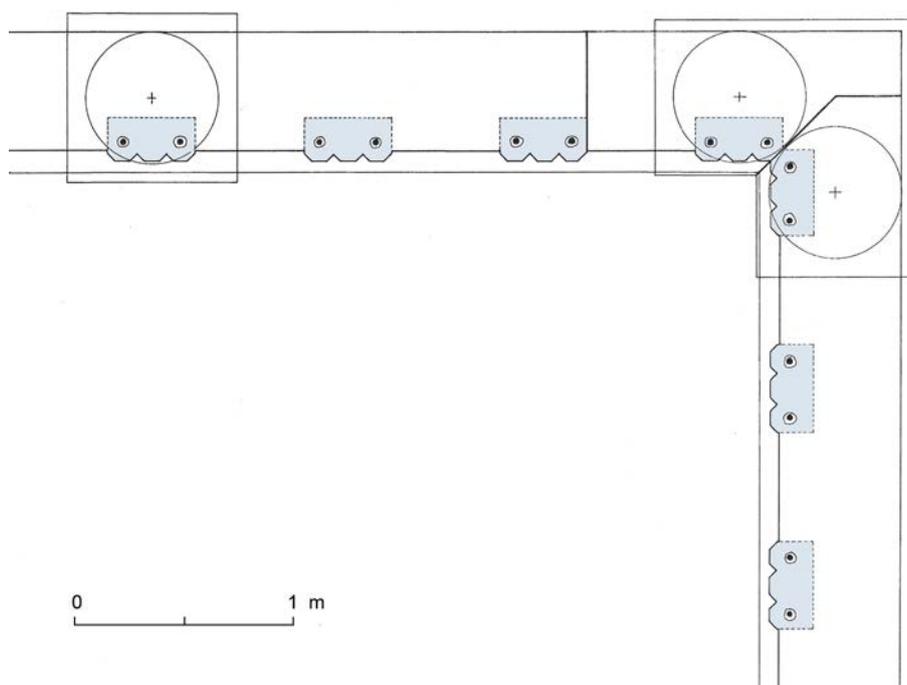
Fig. 30. Spoleto, basilica di San Salvatore. Sezione orizzontale con sovrapposizione di capitelli, architravi e triglifi.

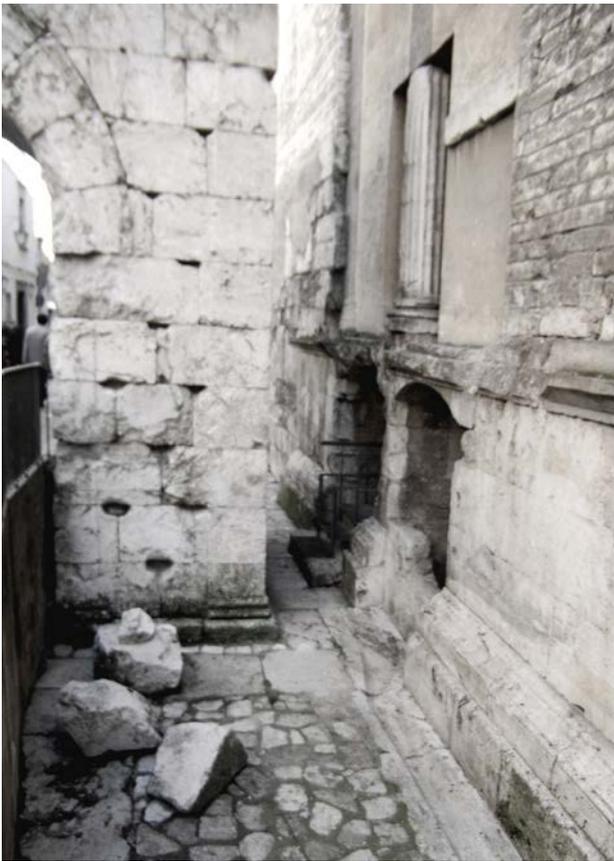
Fig. 31. Spoleto, Foro. Uno dei piloni dell'arco di Druso e, a destra, il podio del tempio tetrastilo inglobato della chiesa di S. Ansano.

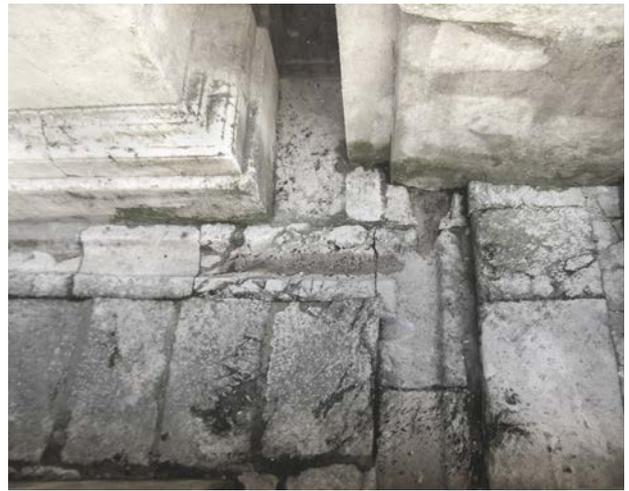
Fig. 32. Spoleto, Foro. Lastricato pavimentale e canaletta di scolo accanto al podio del tempio.

Ad Est dell'arco si trova un tempio tetrastilo inglobato nella chiesa di Sant'Ansano, al di sotto della quale, nella cripta di San Isacco, è ancora conservata la pavimentazione in lastre di calcare del Foro (fig. 32). A Nord la piazza è delimitata dall'imponente edificio del *Capitolium*, del quale sono stati trovati importanti resti⁵².

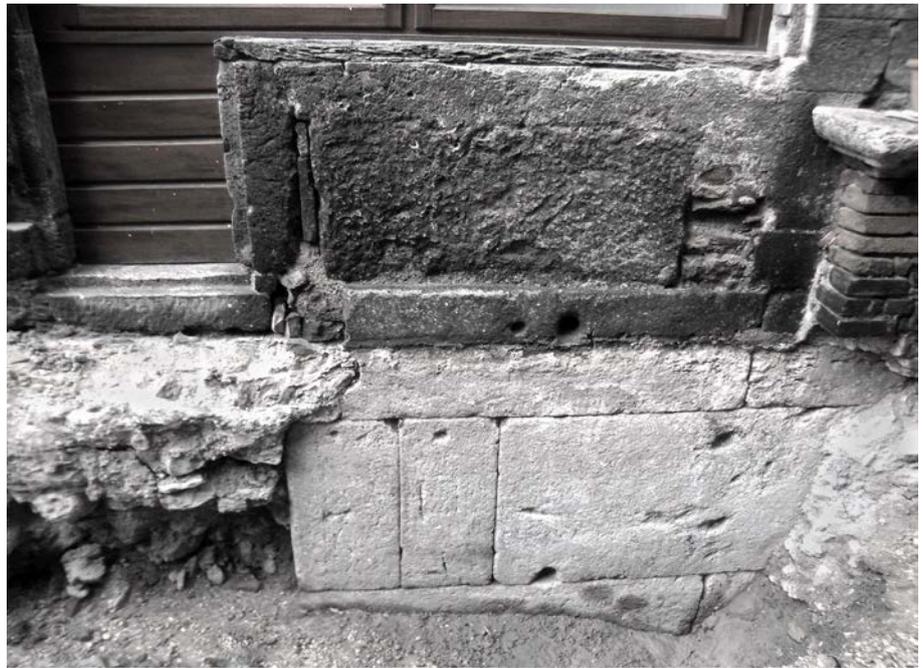
Fig. 33. Spoleto. Basamento di un edificio pubblico (*Capitolium*?) che affaccia sul lato est del *cardo massimo* (via dei Duchi).

Nel lato corto settentrionale della piazza forense venne confermata la posizione del *Capitolium* ad Est del *cardo maximus* mentre ad Ovest il ritrovamento di una muratura in opera isodoma, probabilmente un podio, permise di ipotizzare la presenza di un ulteriore edificio pubblico (fig. 33). La distanza tra queste due strutture definisce l'ampiezza del *cardo maximus* pari a m 4.38, circa 14 piedi e 3 palmi, uguale a quella della luce del fornice dell'arco di Druso.

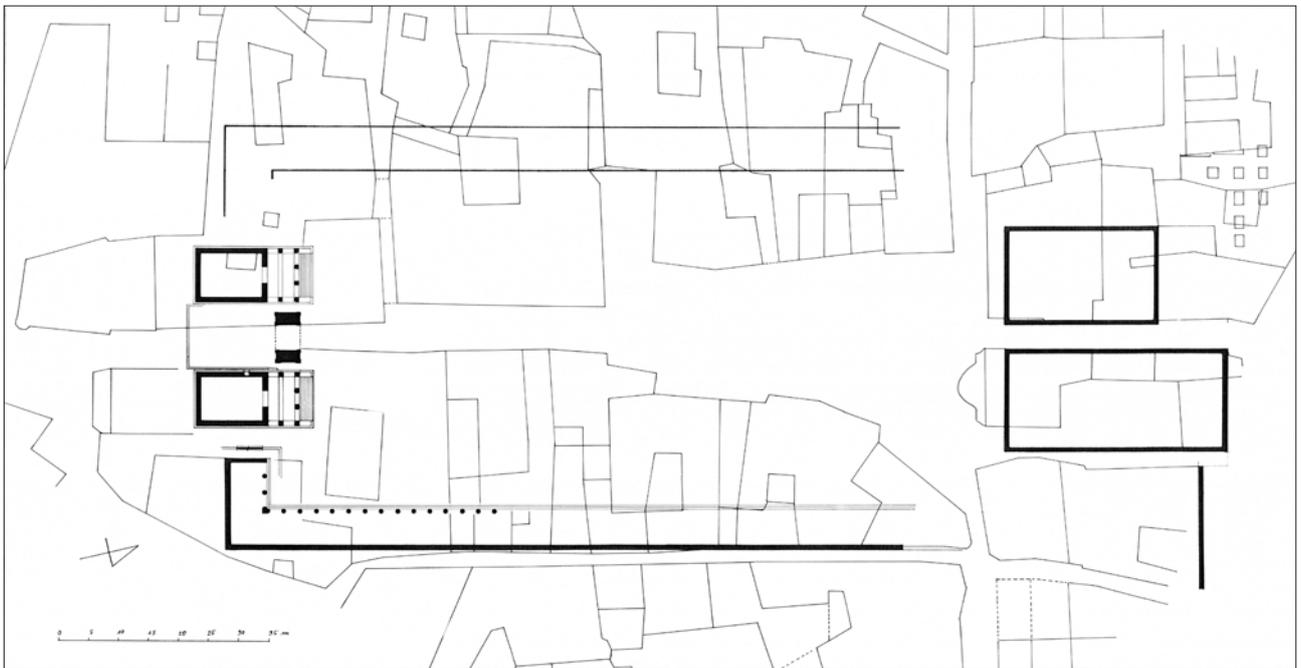
Fig. 34. Spoleto. Pianta della Piazza del Mercato con la sovrapposizione delle strutture del Foro, ipotesi ricostruttiva.

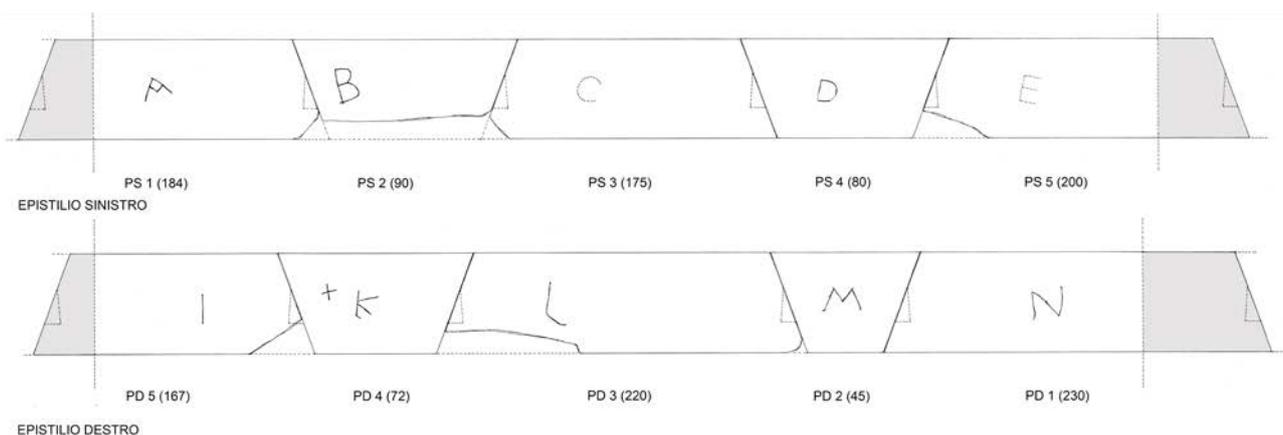
Fig. 37. Spoleto, basilica di San Salvatore. Presbiterio, lato posteriore della trabeazione. Oltre alla successione delle lettere, da notare le dimensioni dei blocchi, indicate tra parentesi, tutte diverse.

¹ Le lettere che si trovano iscritte sul retro degli architravi indicano la successione della posa in opera dei blocchi durante la costruzione della chiesa. Il montaggio è avvenuto iniziando dal lato sinistro (nord) del presbiterio dove sugli architravi è stata osservata la sequenza delle lettere A-B-C (dedotta)-D-E (dedotta), passando poi al lato destro (sud) con incise le lettere N-M-J-K-I.

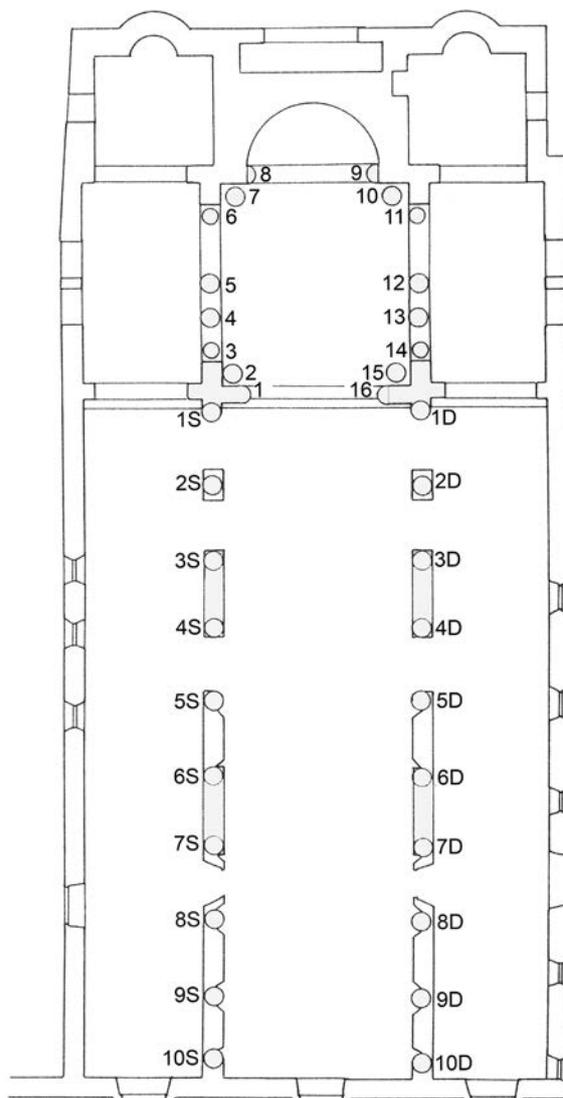
Fig. 38. Pianta schematica con numerazione delle colonne.

⁷ Si veda alla fig. 38 la pianta schematica con la numerazione delle colonne. Si fa presente che le colonne e, in generale, gli elementi architettonici del lato nord della chiesa sono stati contrassegnati dalla sigla S (sinistra), mentre quelli sul lato opposto meridionale con la sigla D (destra).
