MATILDE CANTE, *Un edificio romano e il suo riuso nella basilica di San Salvatore di Spoleto*

UN EDIFICIO ROMANO E IL SUO RIUSO NELLA BASILICA DI SAN SALVATORE DI SPOLETO

Matilde Cante

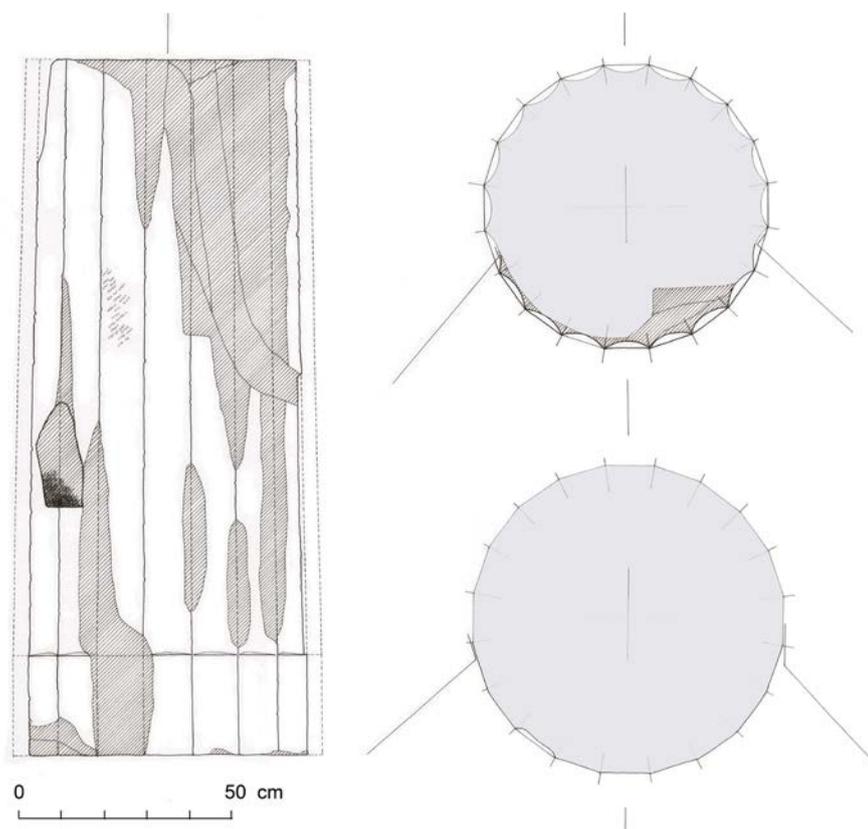
Fig. 39. Navata centrale, ND 9 I rocchio di colonna a sezione poligonale/scanalata.

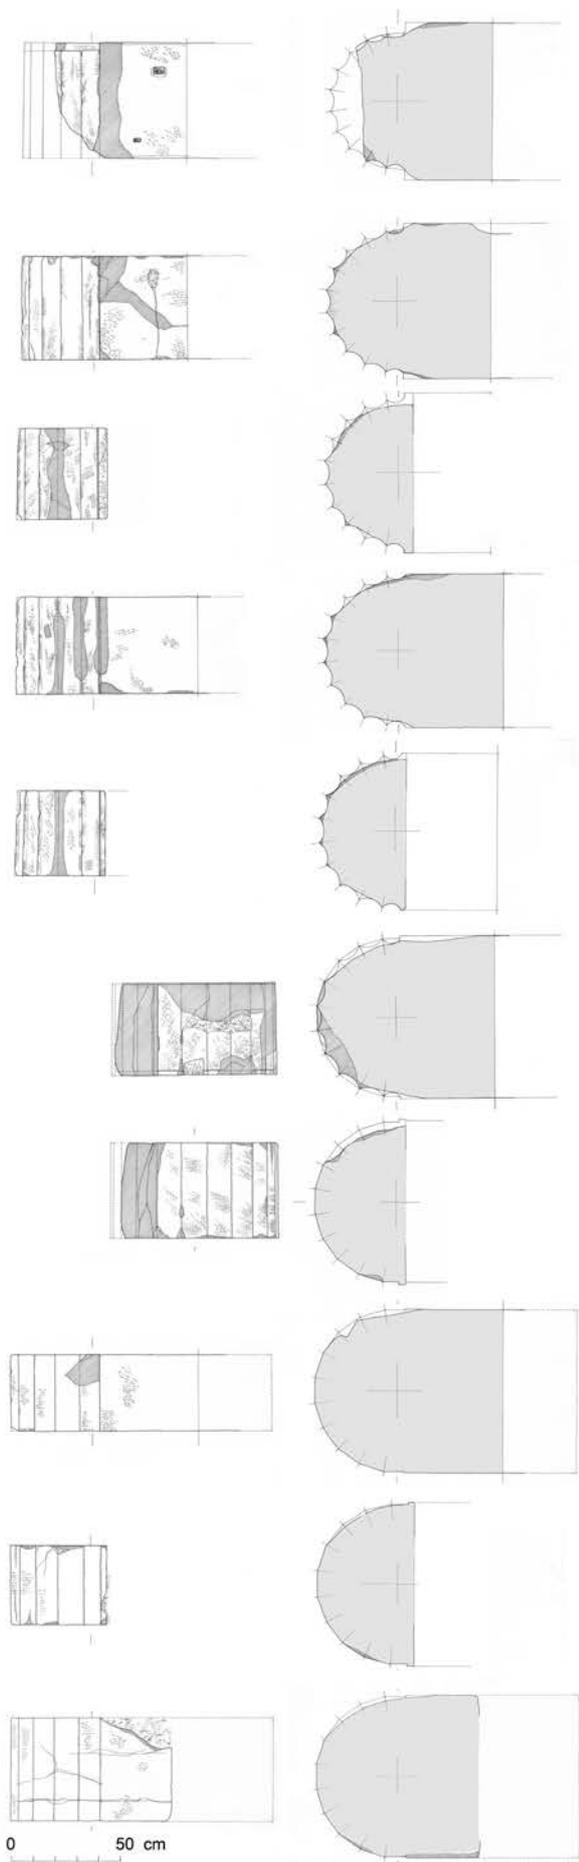
Fig. 41. Navata centrale, semicolonna NS 1, prospetto laterale e sezione orizzontale dei roccchi eccetto il IV e V che presentano un prospetto frontale.

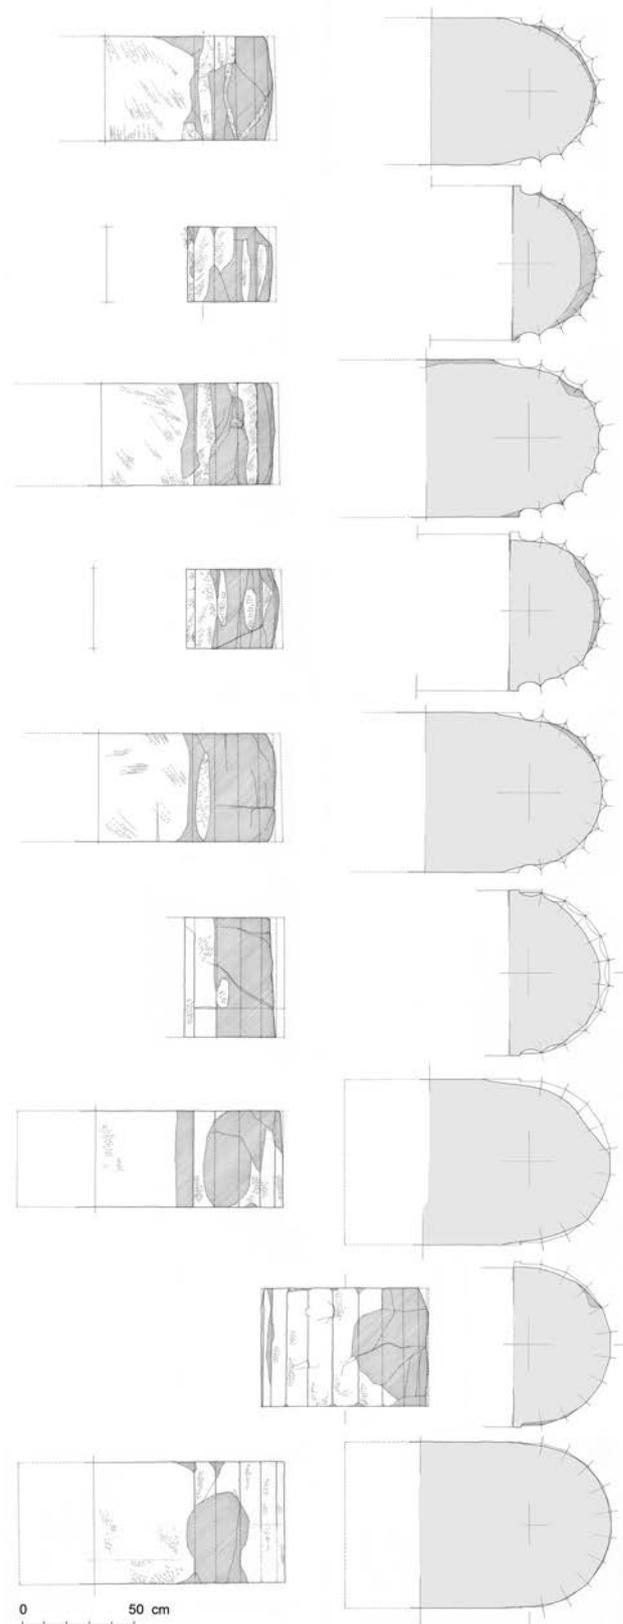
Fig. 42. Navata centrale, semicolonna ND1, prospetto laterale e sezione orizzontale dei rocchi assalvo il II che presenta un prospetto frontale. Manca il X rocchio, asportato per l'inserimento dell'imposta dell'arco nel rifacimento del colonnato a seguito dell'incendio.

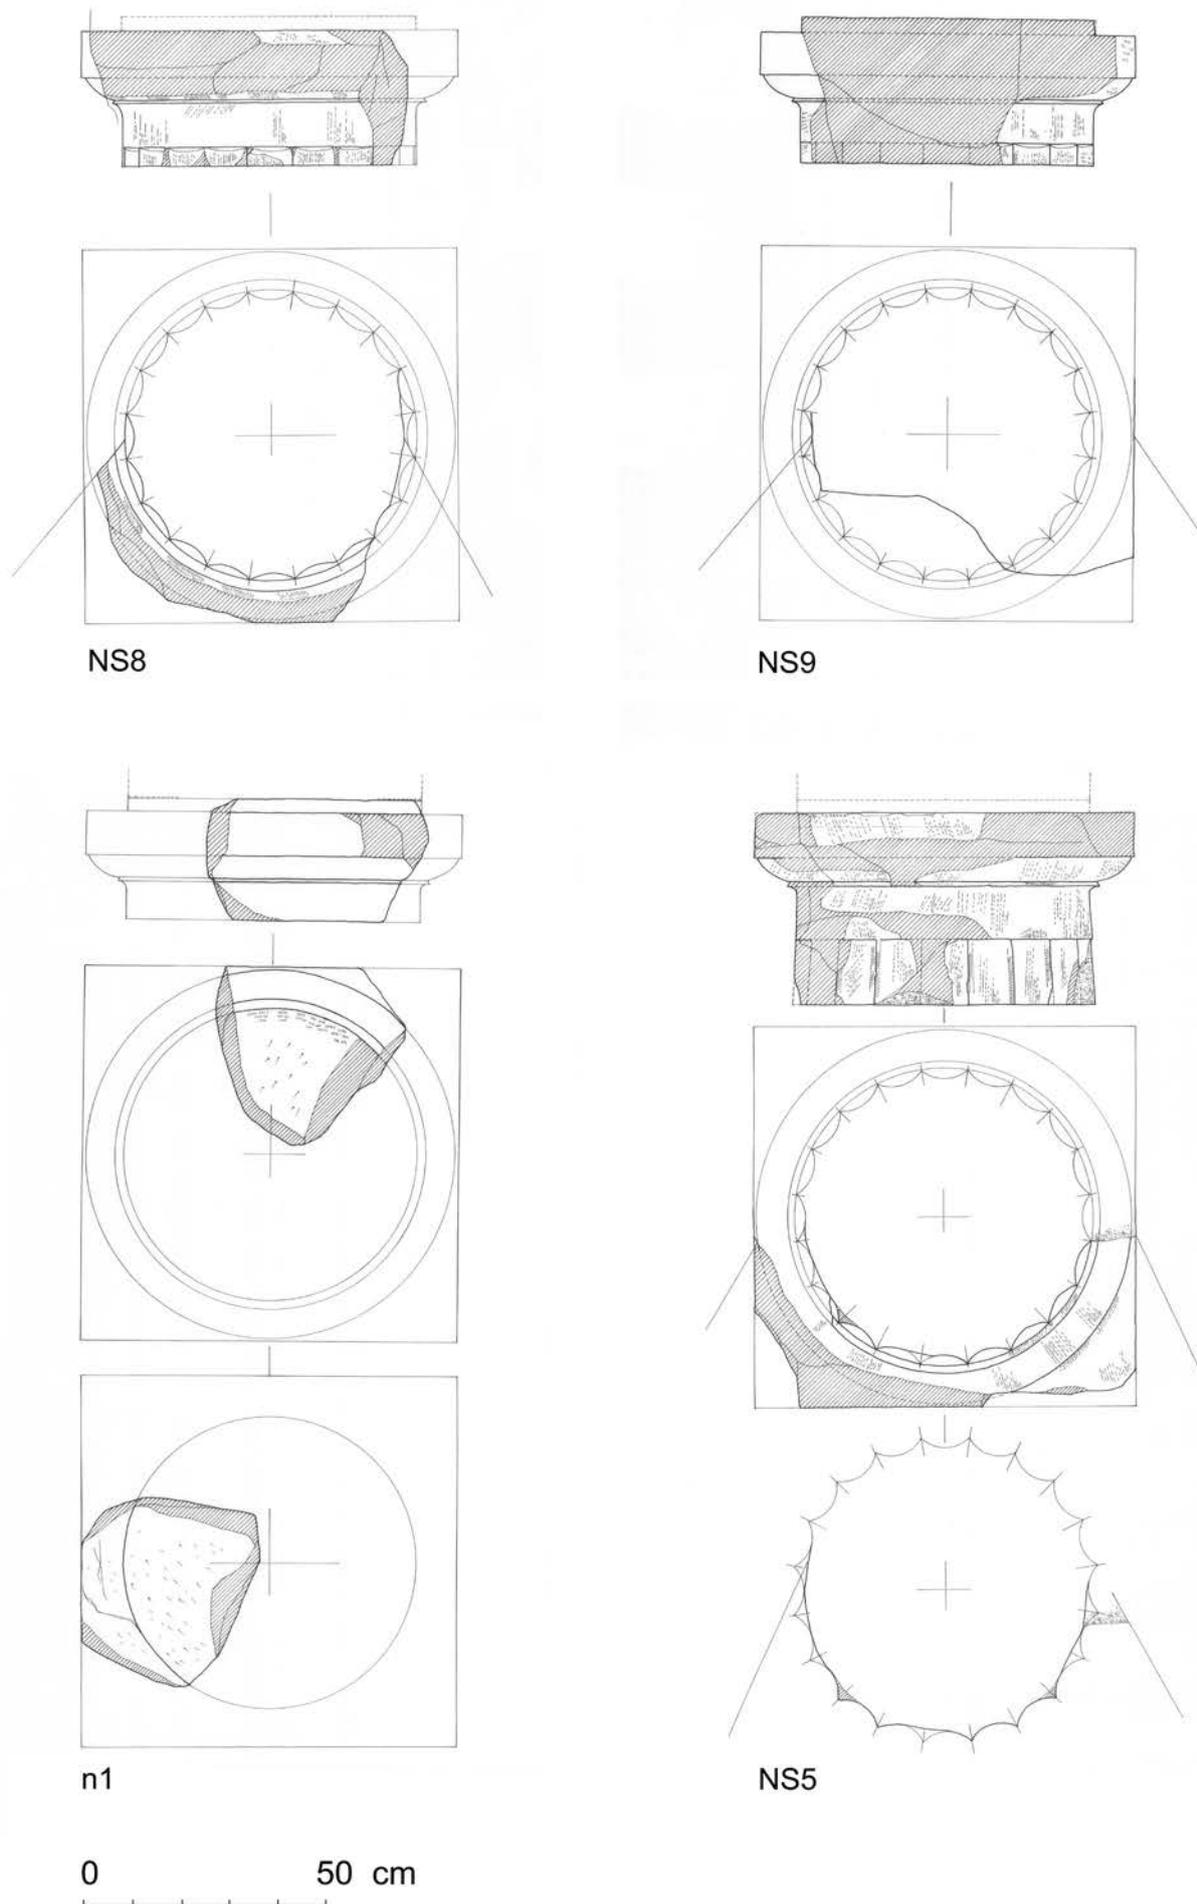
Fig. 43. Navata centrale, capitelli di colonna: n. 1- NS 5- NS 8- NS 9, prospetto e sezione.

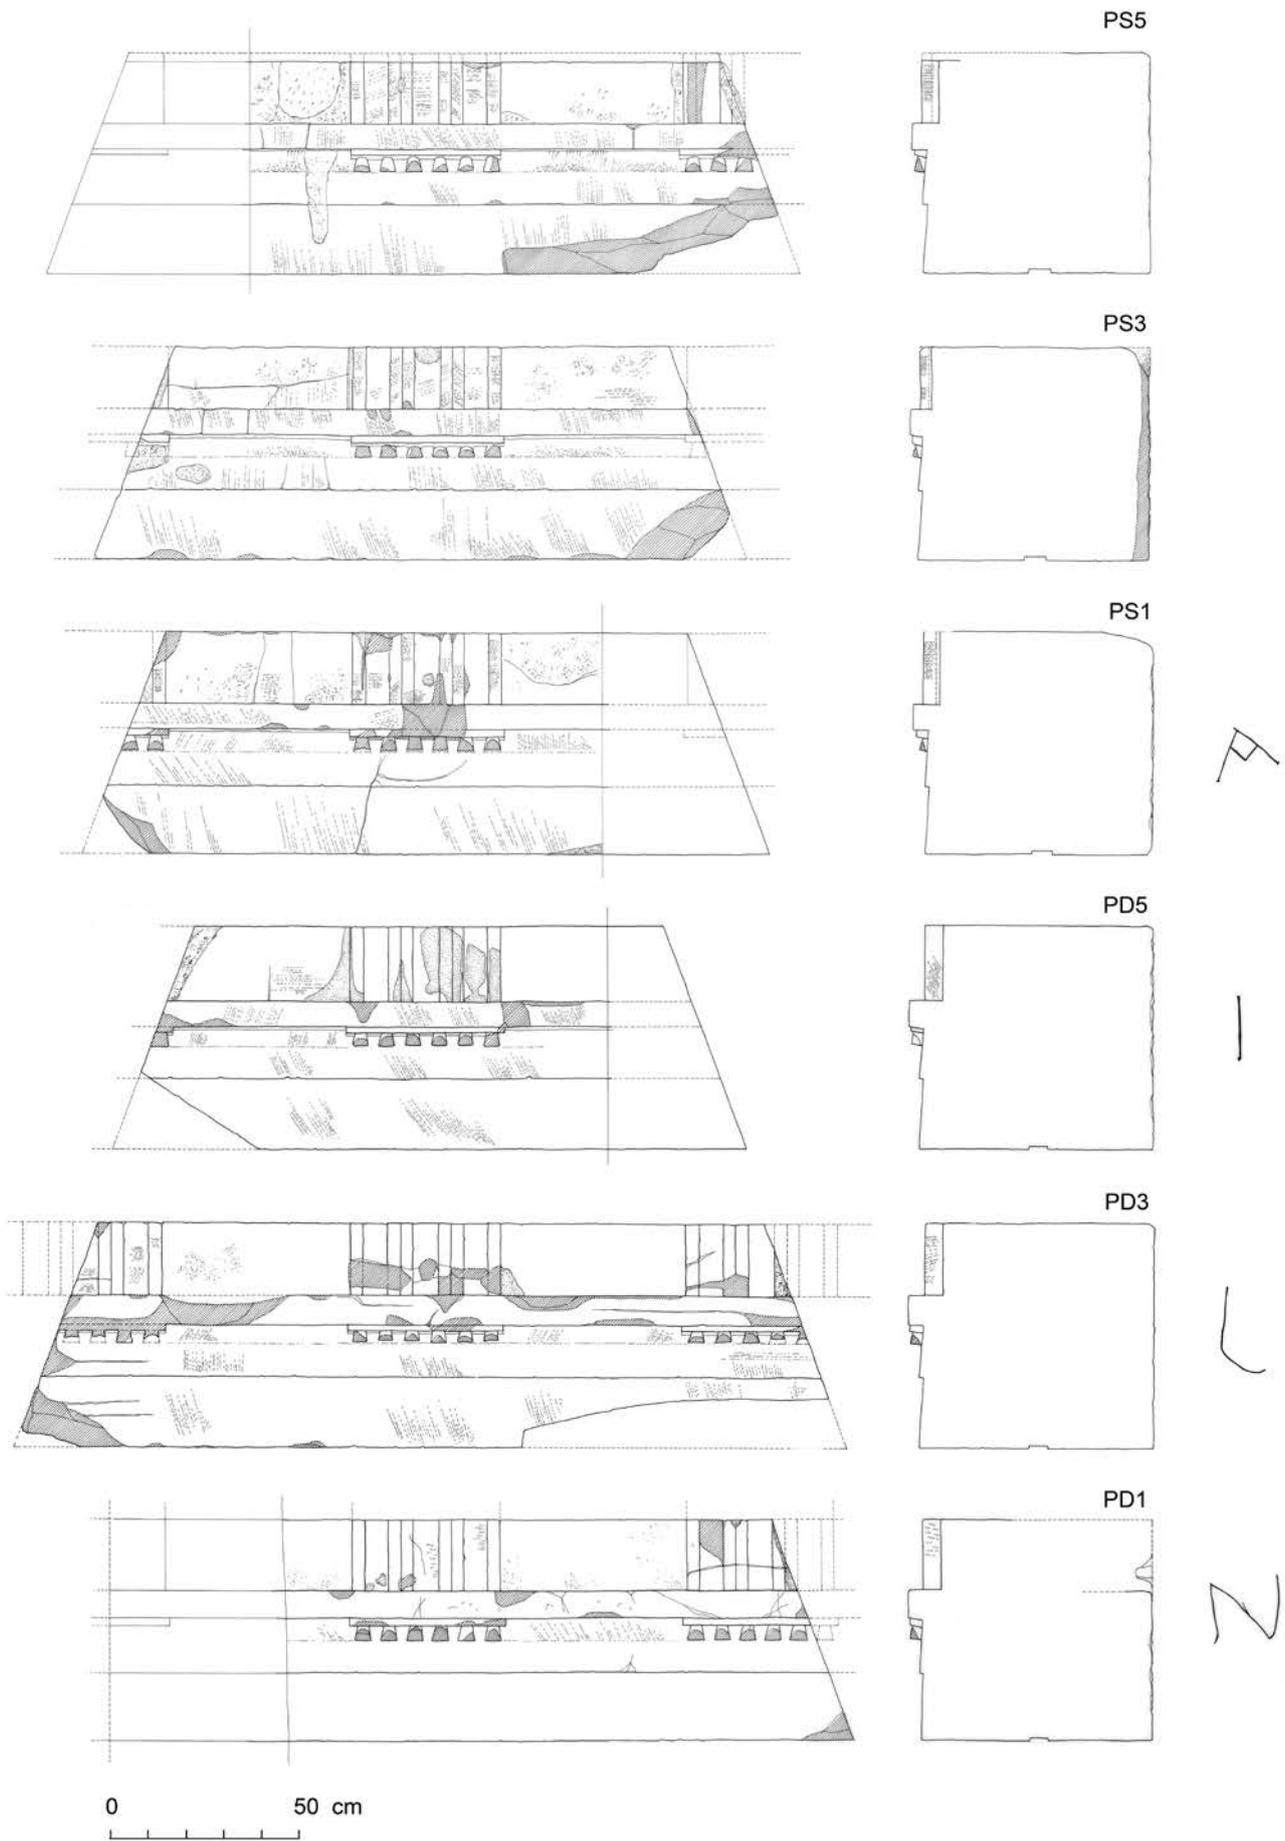
Fig. 44. Presbiterio, pulvini: PD 1- 3- 5; PS 1-3-5.

parzialmente inglobato nella muratura, visibile per 147, nella parte retrostante, completamente scalpellata, non è più visibile la lettera incisa che probabilmente era una E (v. nota 1) (fig. 44)

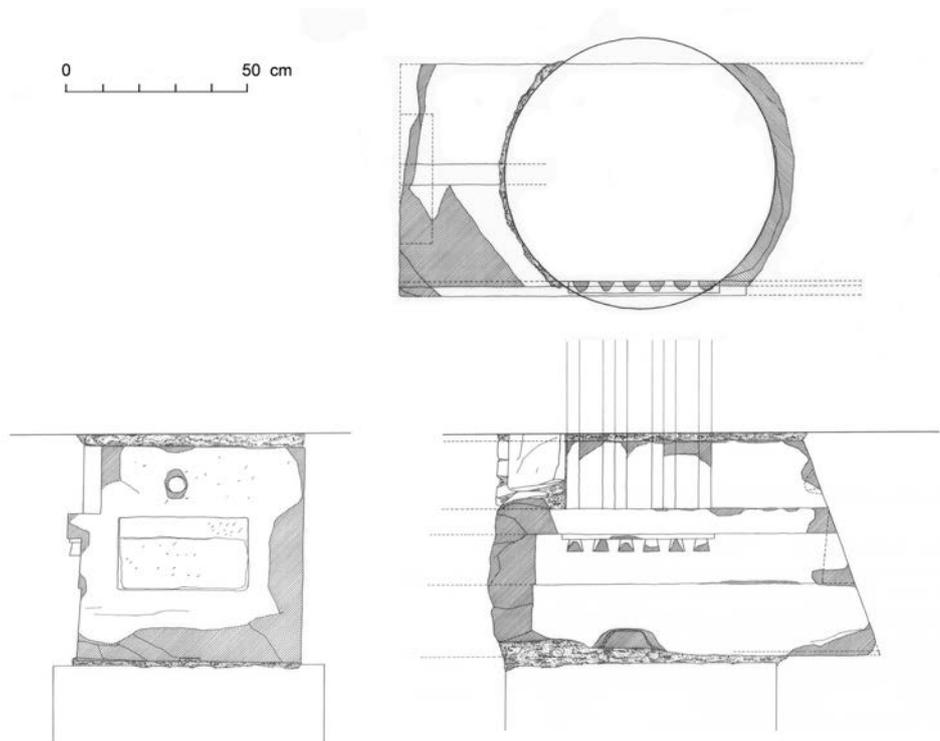
Fig. 46. Presbiterio, pulvino PD 13, incasso per il contenimento della parte aggettante della piattabanda contigua.

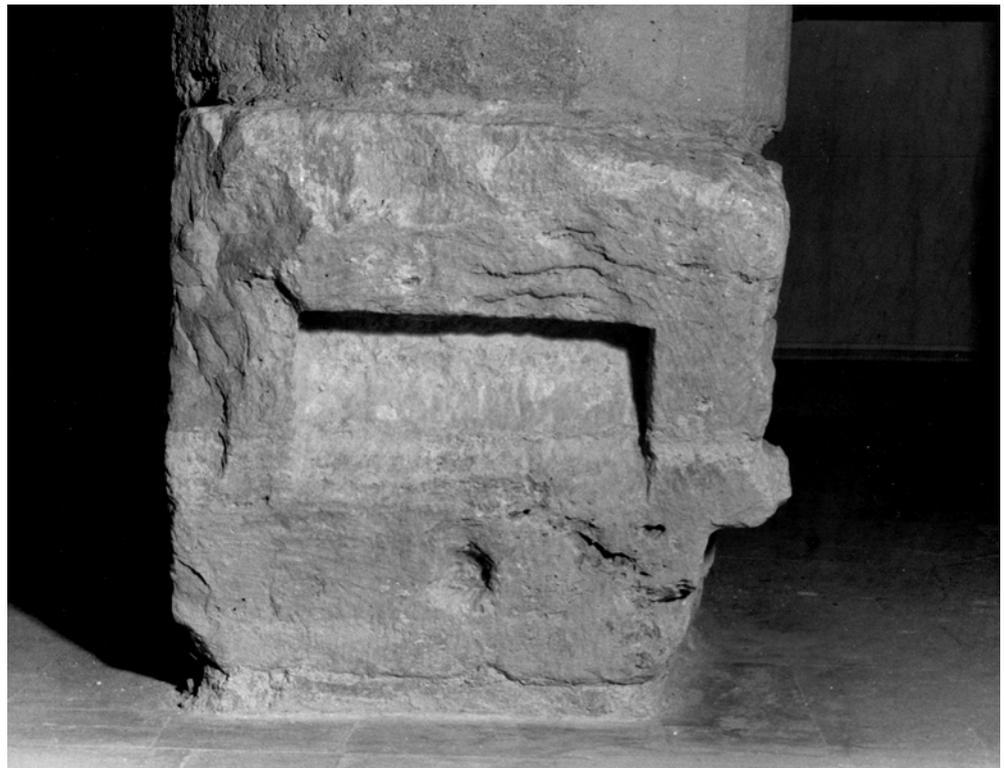
Fig. 47. Presbiterio, piattabande: PS 2- 4; PD 2-4.

sul retro è incisa la lettera D (fig. 47)

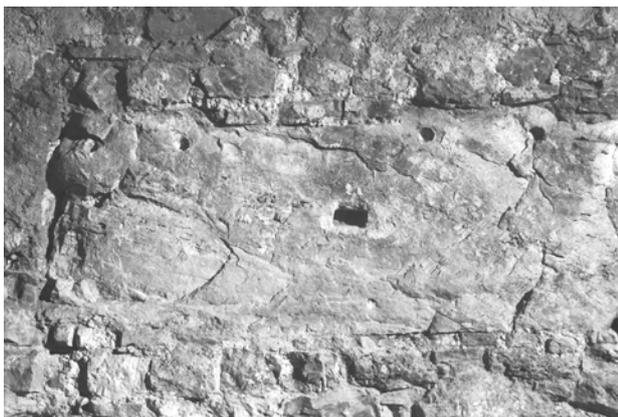
Fig. 48. Navata centrale, piattabanda n. 6 inglobata nel primo pilastro nord, piano orizzontale superiore.

Grazie a questi incassi è stato possibile stabilire la lunghezza originaria del blocco alla base: 118. La parte visibile della superficie orizzontale superiore è di 168 x 60 (fig. 48)

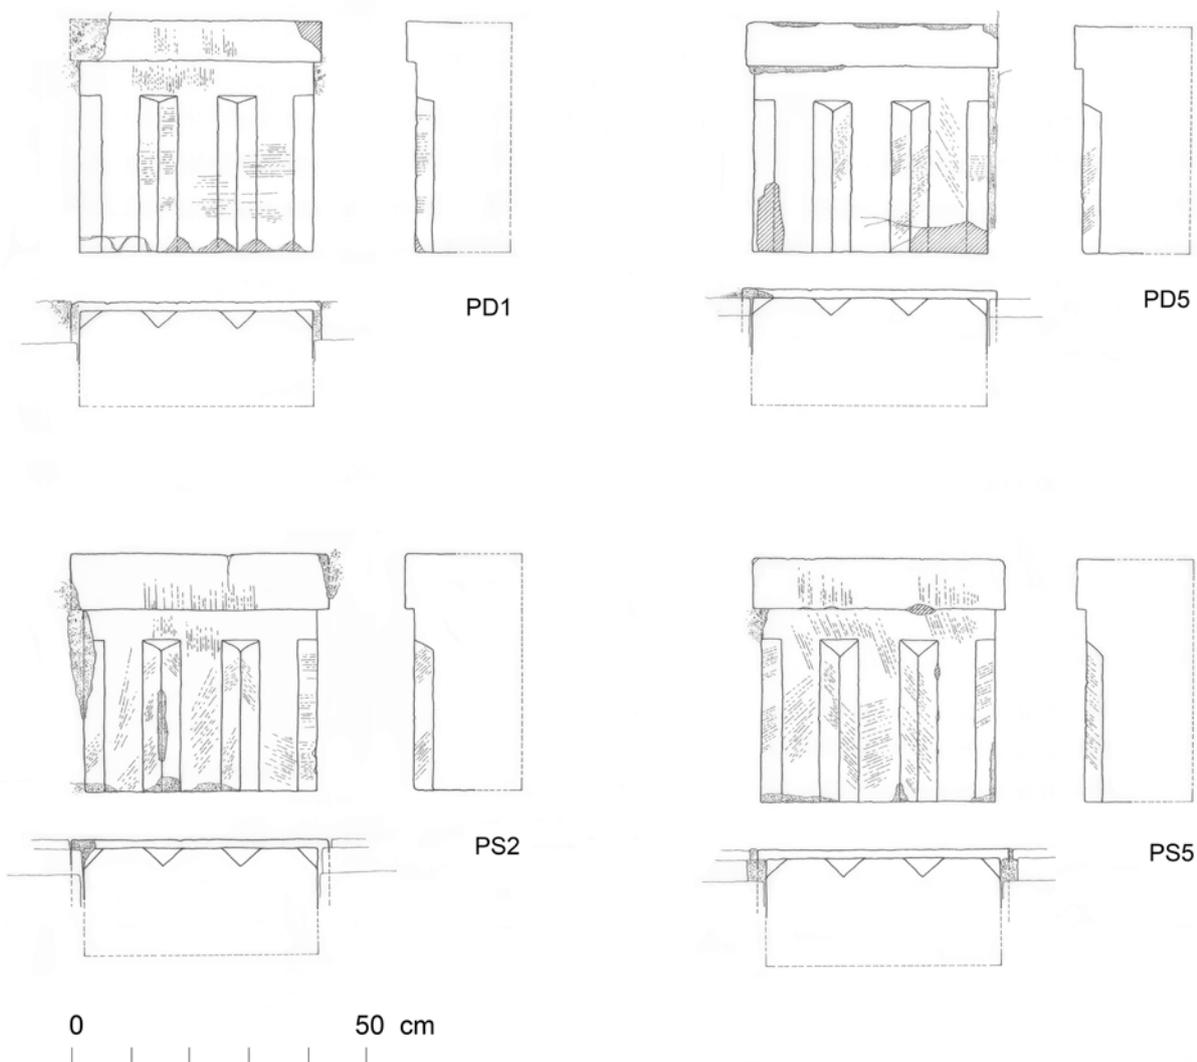
Fig. 49. Presbiterio, triglifi: PD 1-5; PS 2-5.

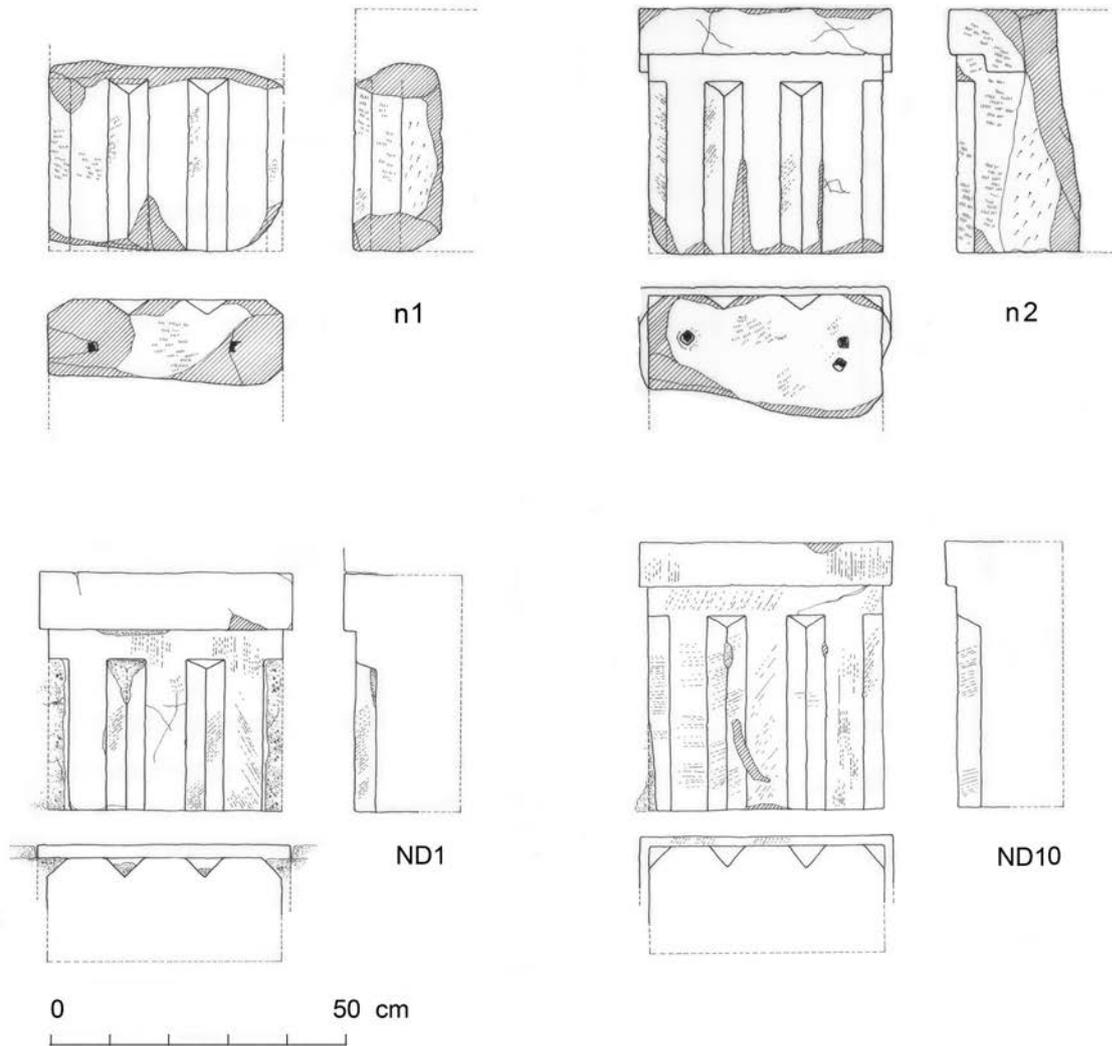
Fig. 50. Navata centrale, triglifi: ND 1- 10; non *in situ* n. 1- n. 2.

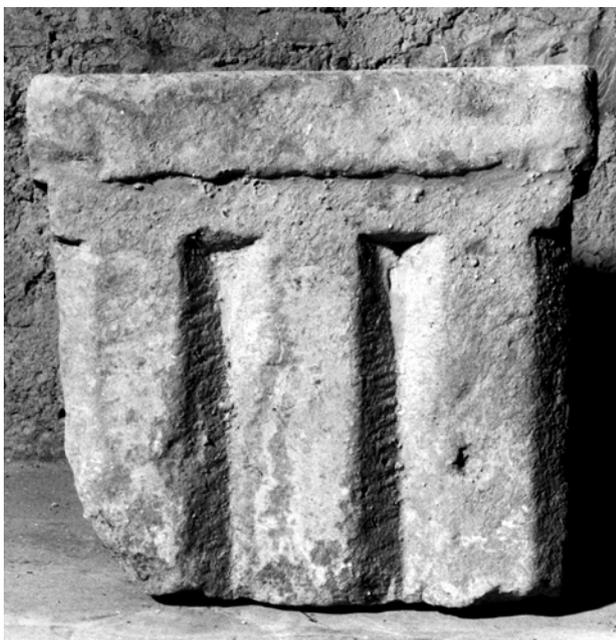
Fig. 51. Triglifo n. 2 (n.i.38009) non *in situ*.

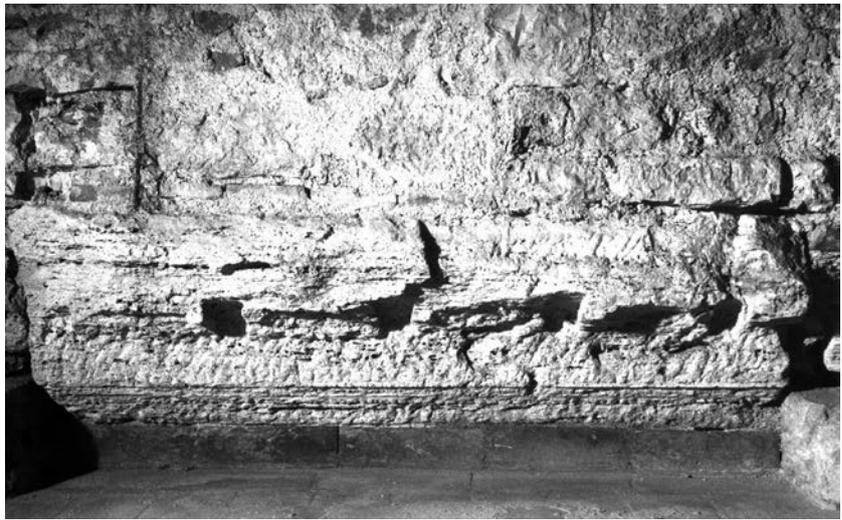
Fig. 53. Navata centrale, cornice rettilinea NS 4 inglobata nel secondo pilastro nord.

del secondo pilastro a sinistra. Decorazione quasi del tutto scalpellata, si conservano solamente: listello inferiore, gola rovescia, dentelli. Nella parte retrostante è presente l'incasso longitudinale per l'alloggiamento della travatura del tetto (figg. 53-54).

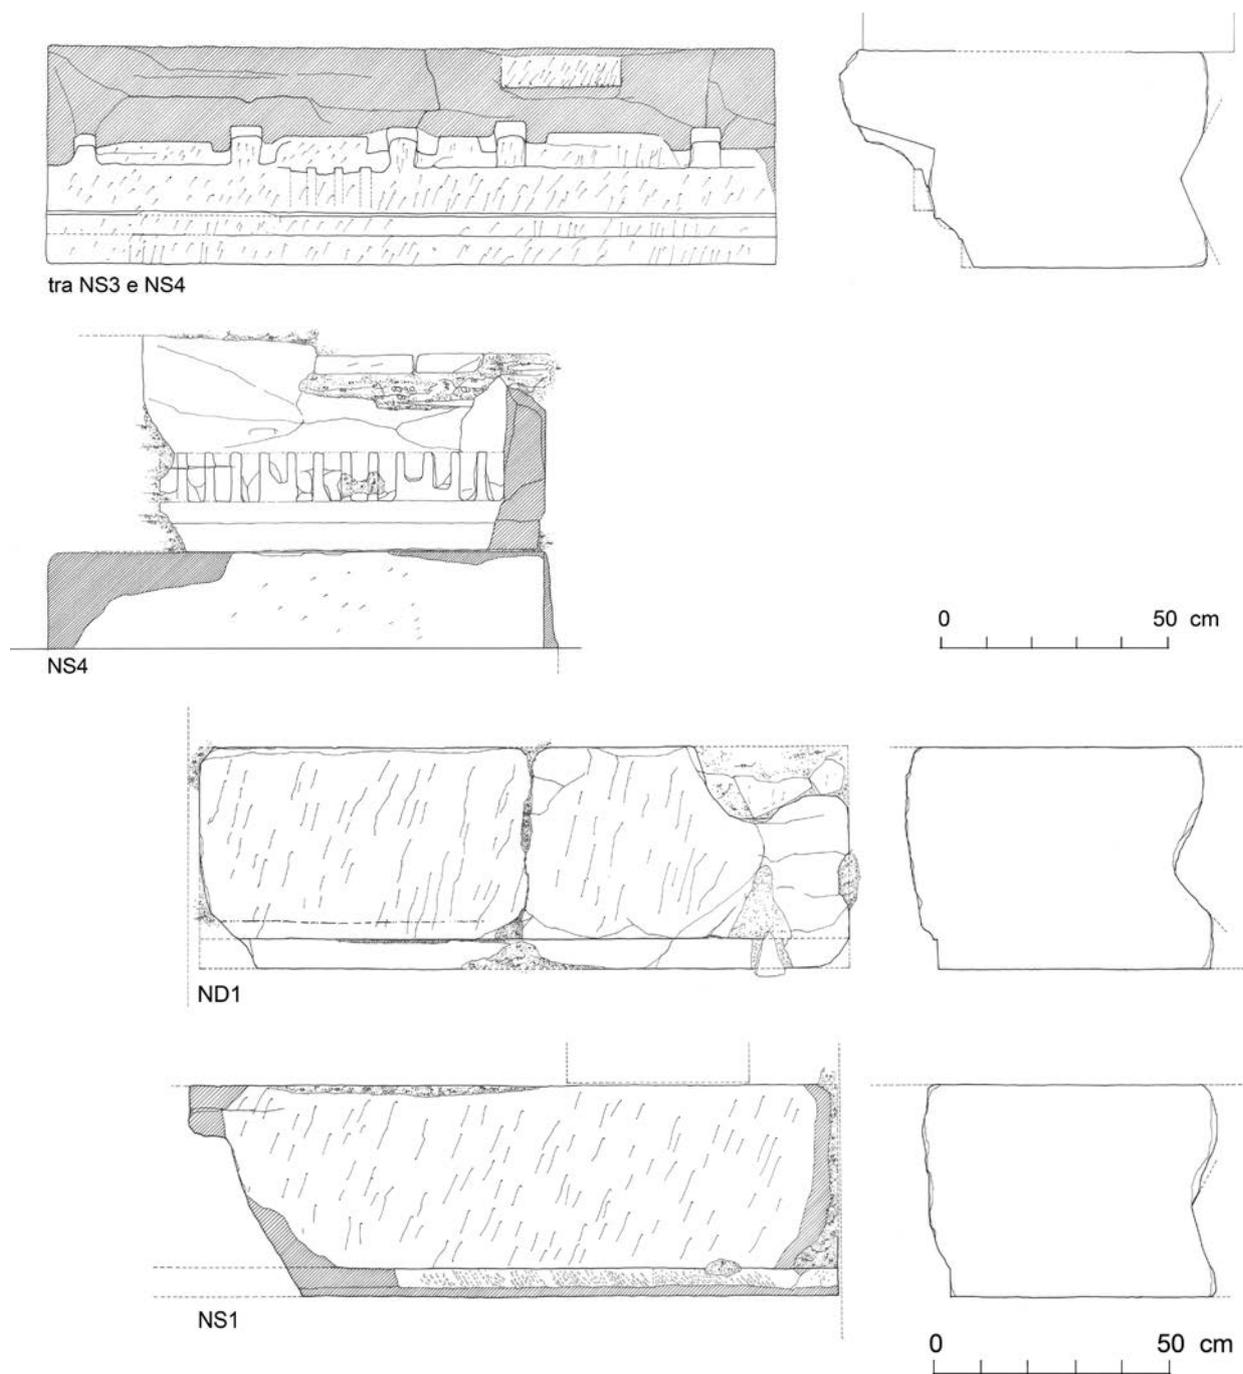
Figg. 54-55. Navata centrale, cornici rettilinee: tra NS 3 e NS 4 e NS 4, prospetti e sezione; cornici rettilinee: ND 1-NS 1.

cornice rettilinea quasi completamente scalpellata, le uniche modanature ancora visibili sono la fascia inferiore e parte della gola rovescia. Nella parte retrostante è presente l'incasso longitudinale per l'alloggiamento della travatura del tetto (fig. 55).

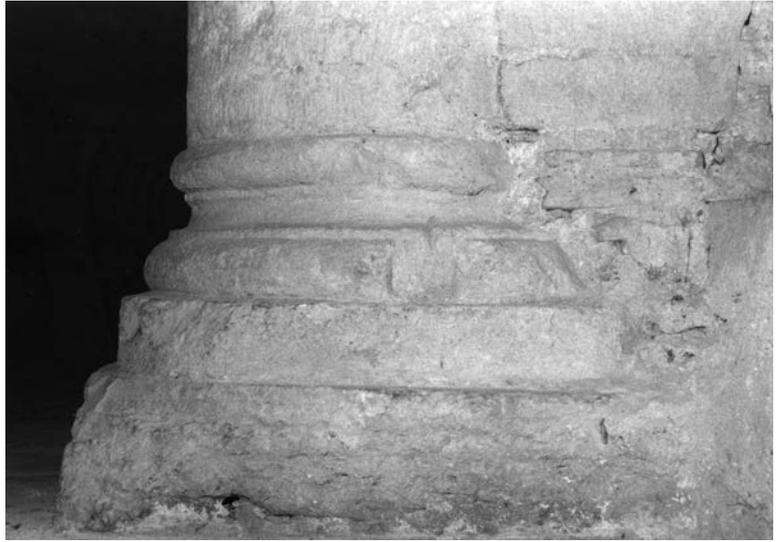
Fig. 56. Navata centrale, base NS 1.

ND 1	85,5 x 85,5	h 33,5	φ 74
ND 2	86 x 86	h 35	φ 72
ND 10*	85 x 85	h 32	φ 74
NS 1	85,5 x 85,5	h 32,5	φ 73,5 (fig. 56)
NS 2	85,5 x 85,5	h 35,5	φ 73,5 (figg. 57-58)
NS 5	85,5 x 85,5	h 36	φ 74,5
NS 8*		h 32	
NS 9*	85 x 85	h 33	
NS 10*	85 x 85	h 33

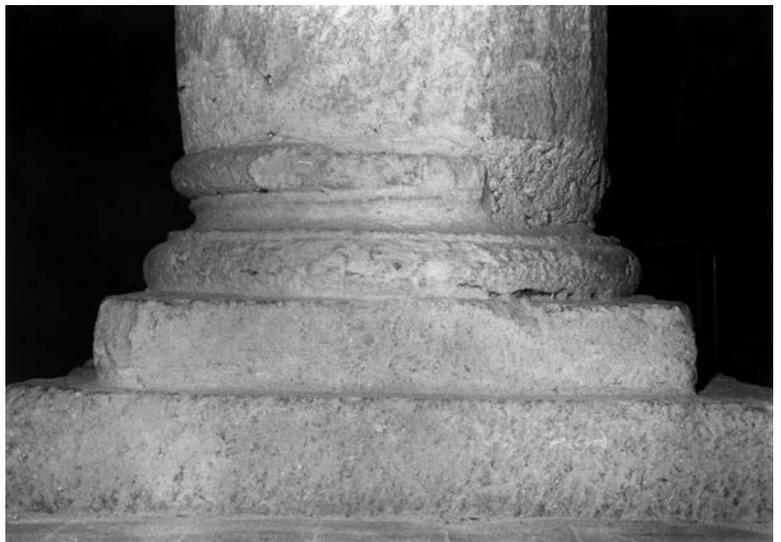
Fig. 58. Navata centrale, basi ND 2- NS 2, prospetti.

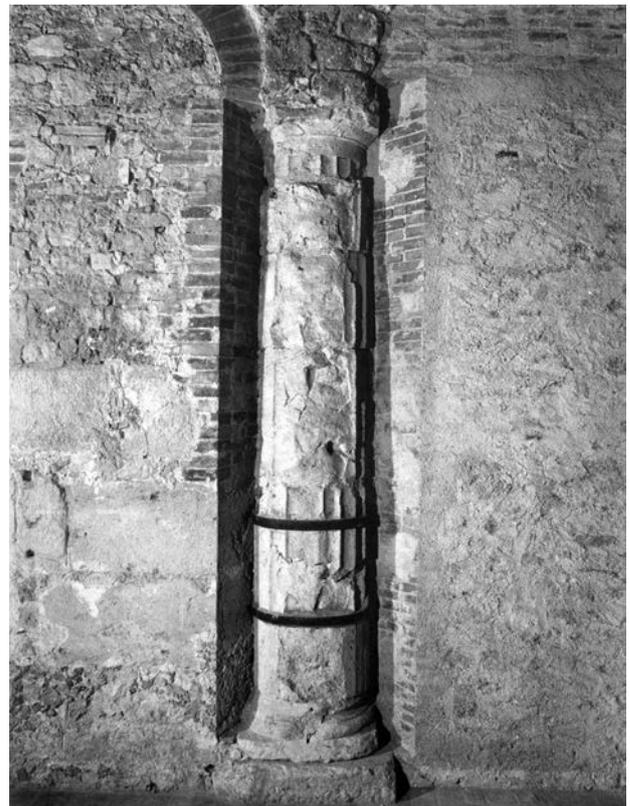
ALL. 3. COMPOSIZIONE DEI DUE PUNTELLI DEL PRESBITERIO: P 4 - P 13

La quasi totale mancanza degli spigoli sia nei rocchi scanalati che in quelli a sezione poligonale si deve alla loro calcinazione durante l'incendio ed essendo queste le parti più fragili sono state le prime ad essersi sfaldate.

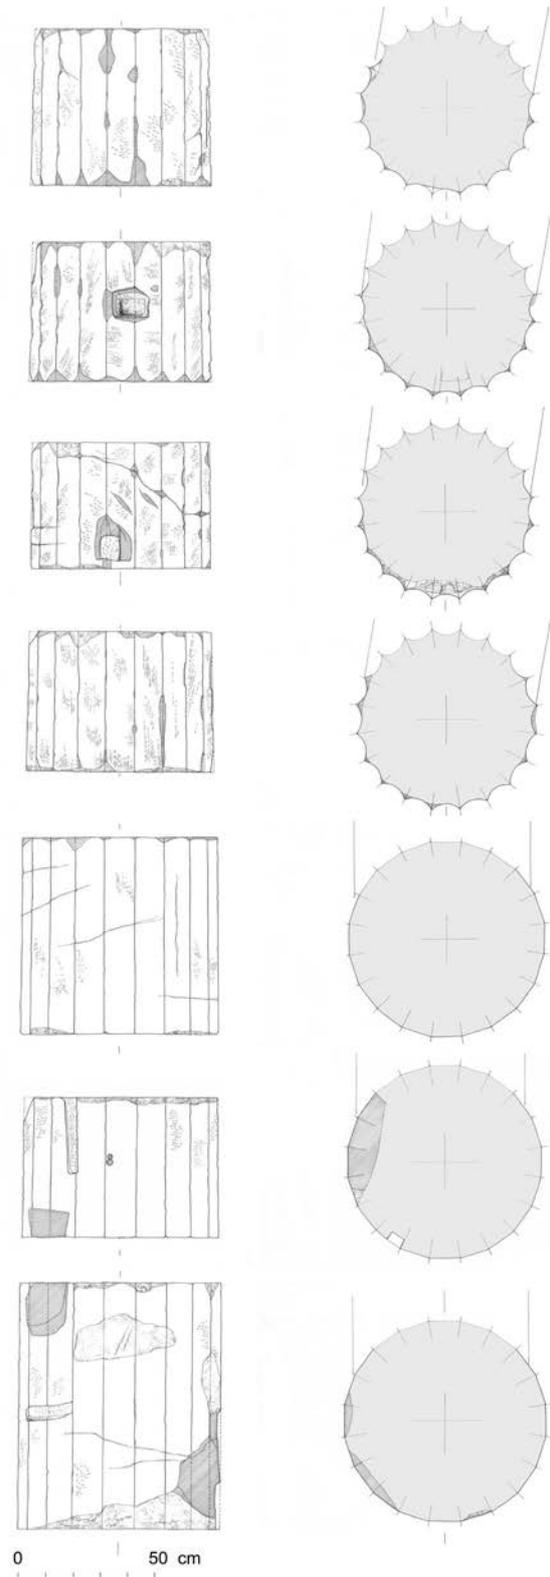
Fig. 66. P 16 semicolonna a sostegno dell'arco trionfale.

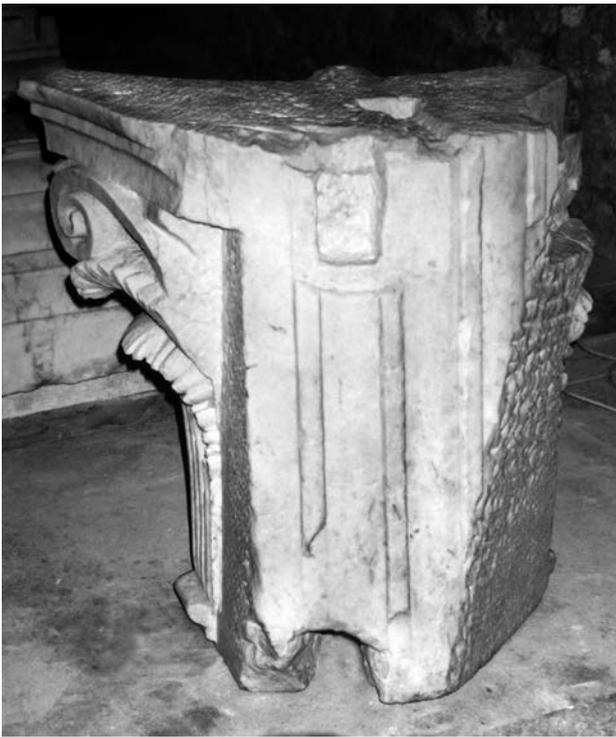
Fig. 67. Parte inferiore di semicolonna ionica rudentata, retro capitello dell'altare.

1. Parte inferiore di semicolonna ionica rudentata, h 61. Retro capitello dell'altare (n.i. 38019) (fig. 67)
2. Parte centrale di semicolonna ionica scanalata e con rudentatura, h 128. Retro cornice diagonale dell'altare (n.i. 37951) (fig. 68)
3. Parte superiore di semicolonna ionica, h 79. Retro cornice orizzontale dell'altare (n.i. 37953) (fig. 69)
4. Parte inferiore di semicolonna ionica rudentata, h 60), Retro capitello dell'altare (n.i. 38018)

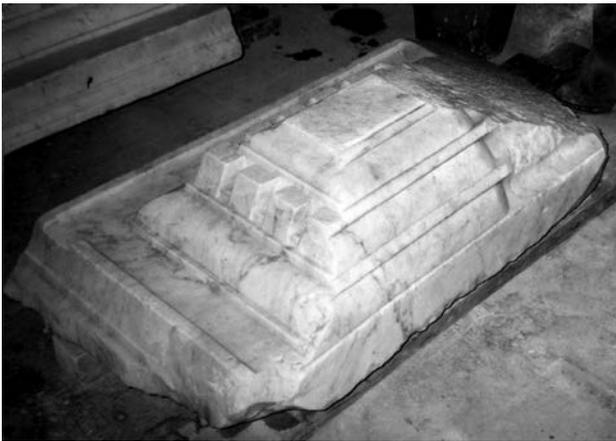
Fig. 68. Parte centrale di semicolonna ionica scanalata e con rudentatura, retro cornice diagonale dell'altare.

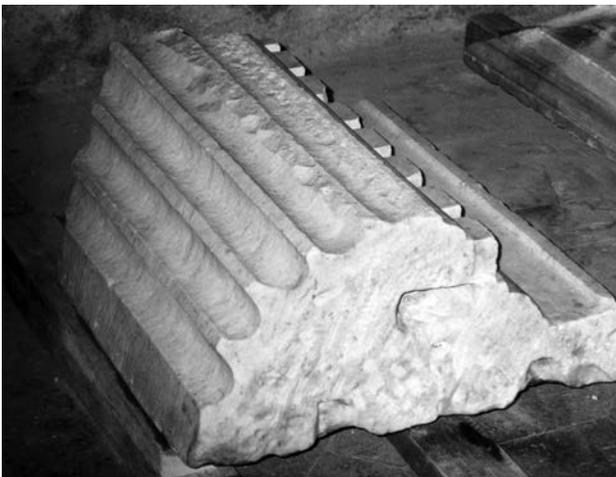
Fig. 69. Parte superiore di semicolonna ionica scanalata, retro cornice orizzontale dell'altare.

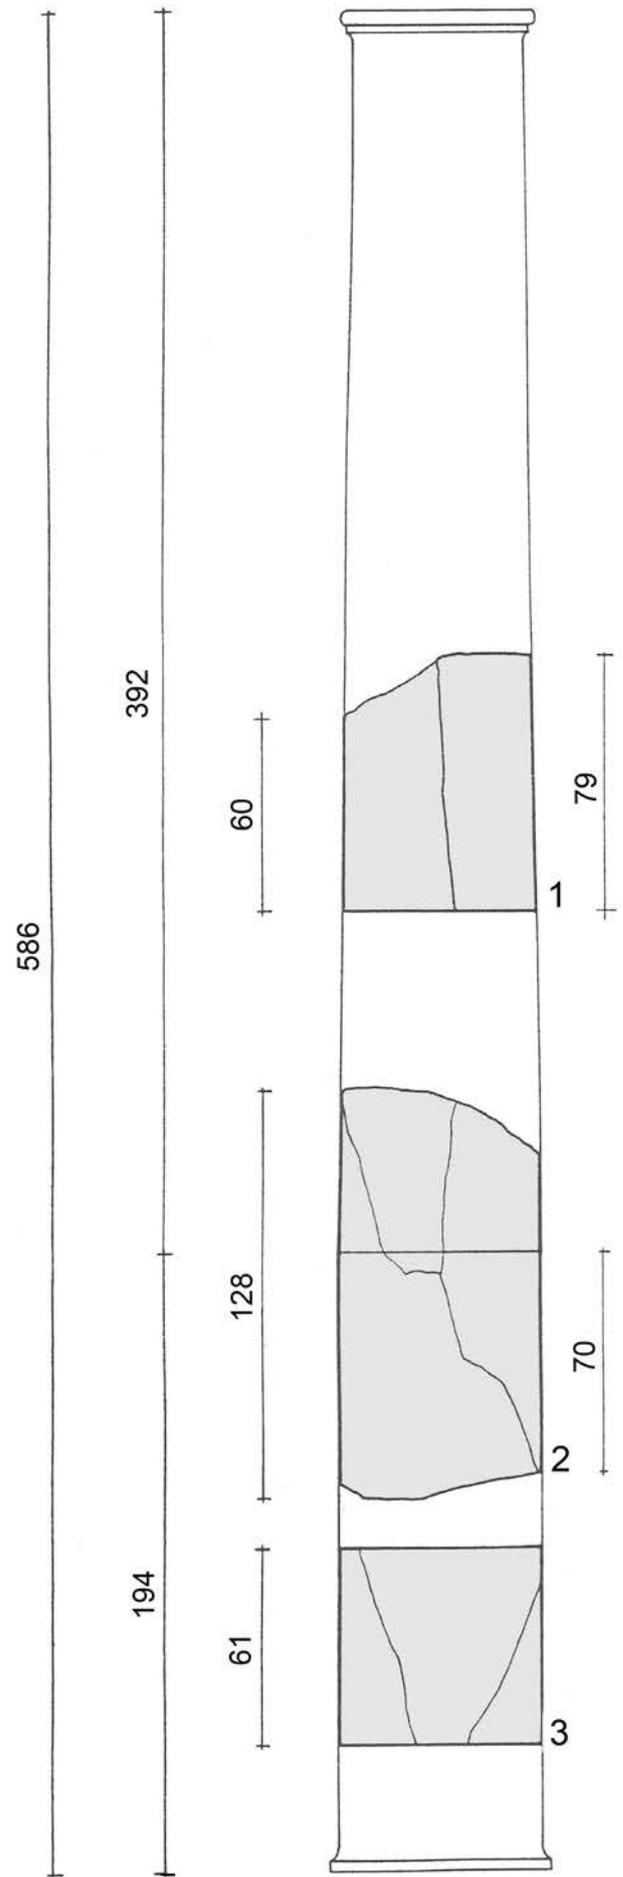
Fig. 70. Ricostruzione della semicolonna nord dell'arco trionfale e riposizionamento dei blocchi maggiormente conservati.
