2014, n. 3.2, Convegni

VALENTINA SANTORO, *La conservazione dei monumenti antichi in Sicilia.*  
*Il caso del de-restauro della fontana arcaica di Agrigento*

## LA CONSERVAZIONE DEI MONUMENTI ANTICHI IN SICILIA. IL CASO DEL DE-RESTAURO DELLA FONTANA ARCAICA DI AGRIGENTO

Valentina Santoro\*

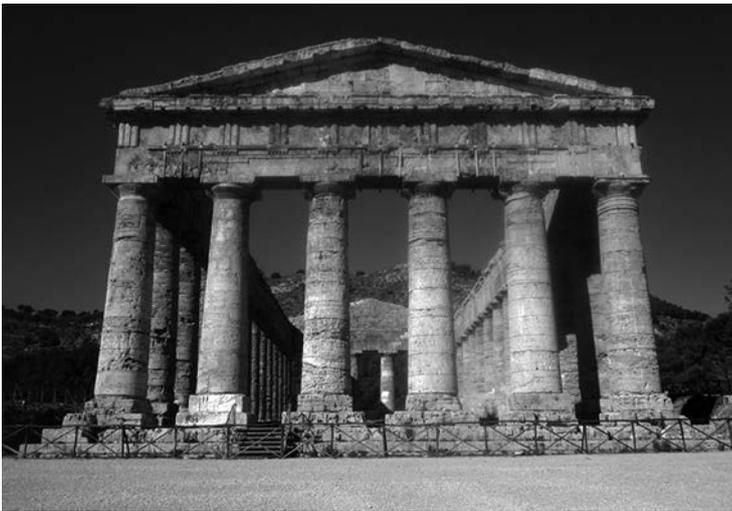
murario si è conservato fino ai tempi più recenti, il cui metodo d'inserimento di barre metalliche e fibre di vetro è sostanzialmente lo stesso di quello utilizzato per il cemento, con una conseguente analoga alterazione del sistema trilitico originario. È noto, infatti, lo stato di degrado che imponenti testimonianze archeologiche del nostro Meridione stanno manifestando<sup>14</sup>, come nei casi del tempio di Athena a Paestum<sup>15</sup>, del tempio elimo di Segesta (fig. 4) - la cui

Fig. 4. Segesta, tempio (foto dell'A., 2012).

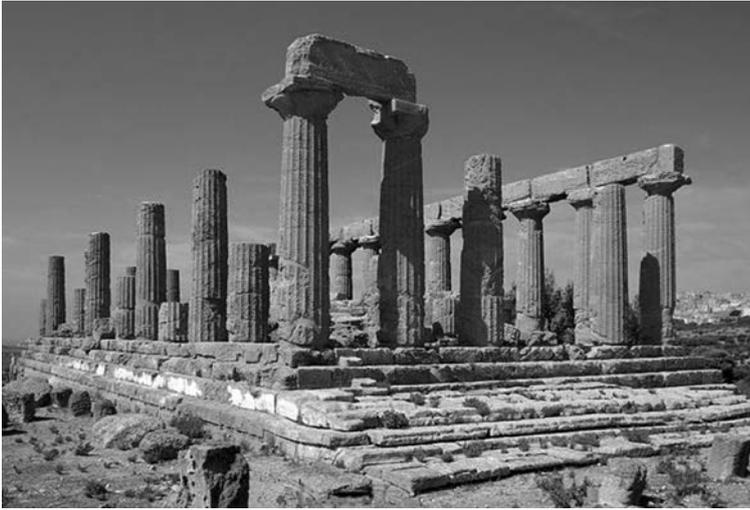
vulnerabilità ai fulmini, già documentata a fine Settecento (fig. 5), è stata ulteriormente aggravata dall'introduzione inappropriata di ferro nella trabeazione litica - del tempio di Hera ad Agrigento (figg. 6-7), dove il materiale metallico introdotto<sup>16</sup> ha successivamente richiesto cerchiature esterne per contenere le fessurazioni prodotte, esattamente come è avvenuto nella peristasi nord del tempio C di Selinunte<sup>17</sup> in seguito all'anastilosi del 1929 (figg. 8-9).

Fig. 6. Agrigento, tempio di Hera Lacinia (foto dell'A., 2012).

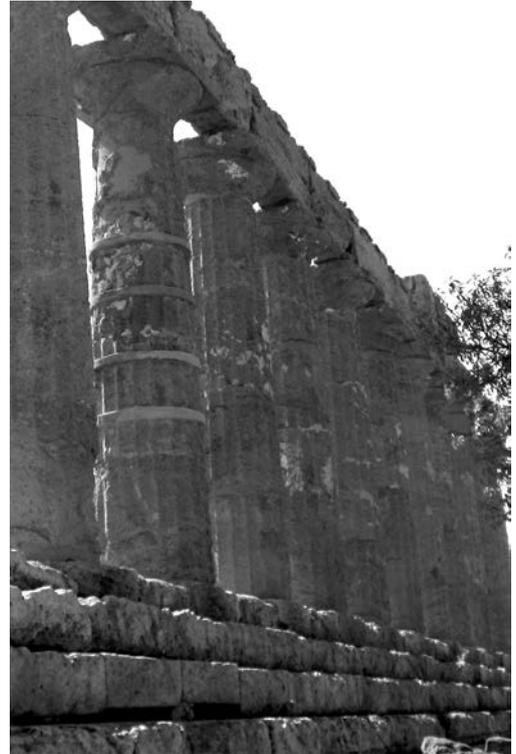
Fig. 7. Agrigento, tempio di Hera Lacinia. Cerchiature metalliche della quarta colonna da Est del lato settentrionale del peristilio (2012, foto dell'A.).

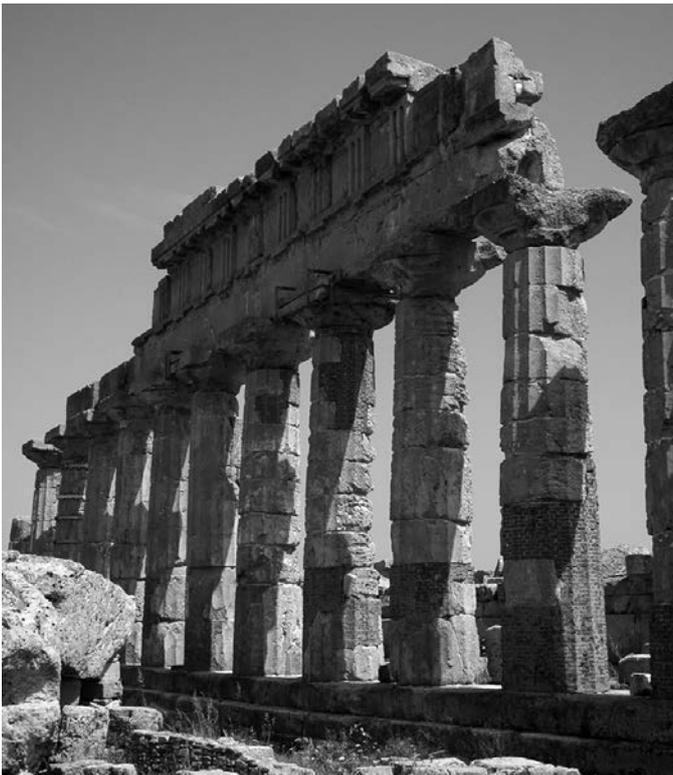
Fig. 8. Selinunte, tempio C. Restauro dell'anastilosi del 1929, peristasi nord (foto dell'A., 2012).

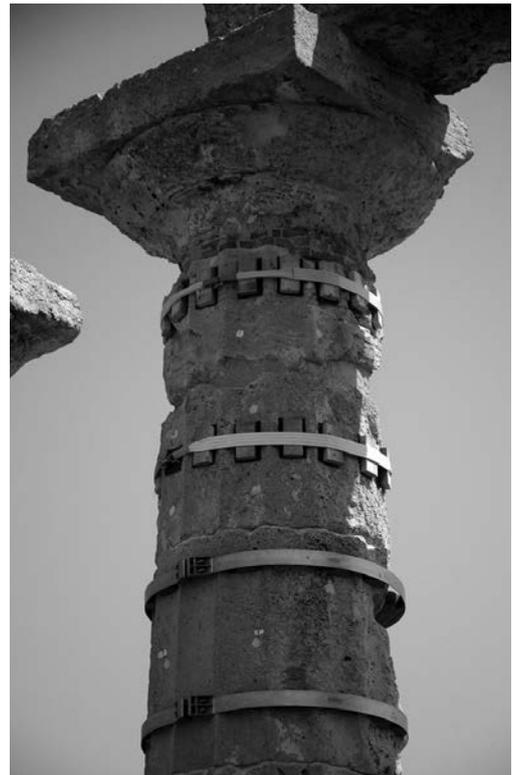
Fig. 9. Selinunte, tempio C. Dettaglio delle cerchiature metalliche della peristasi nord. (2012, foto dell'A.).

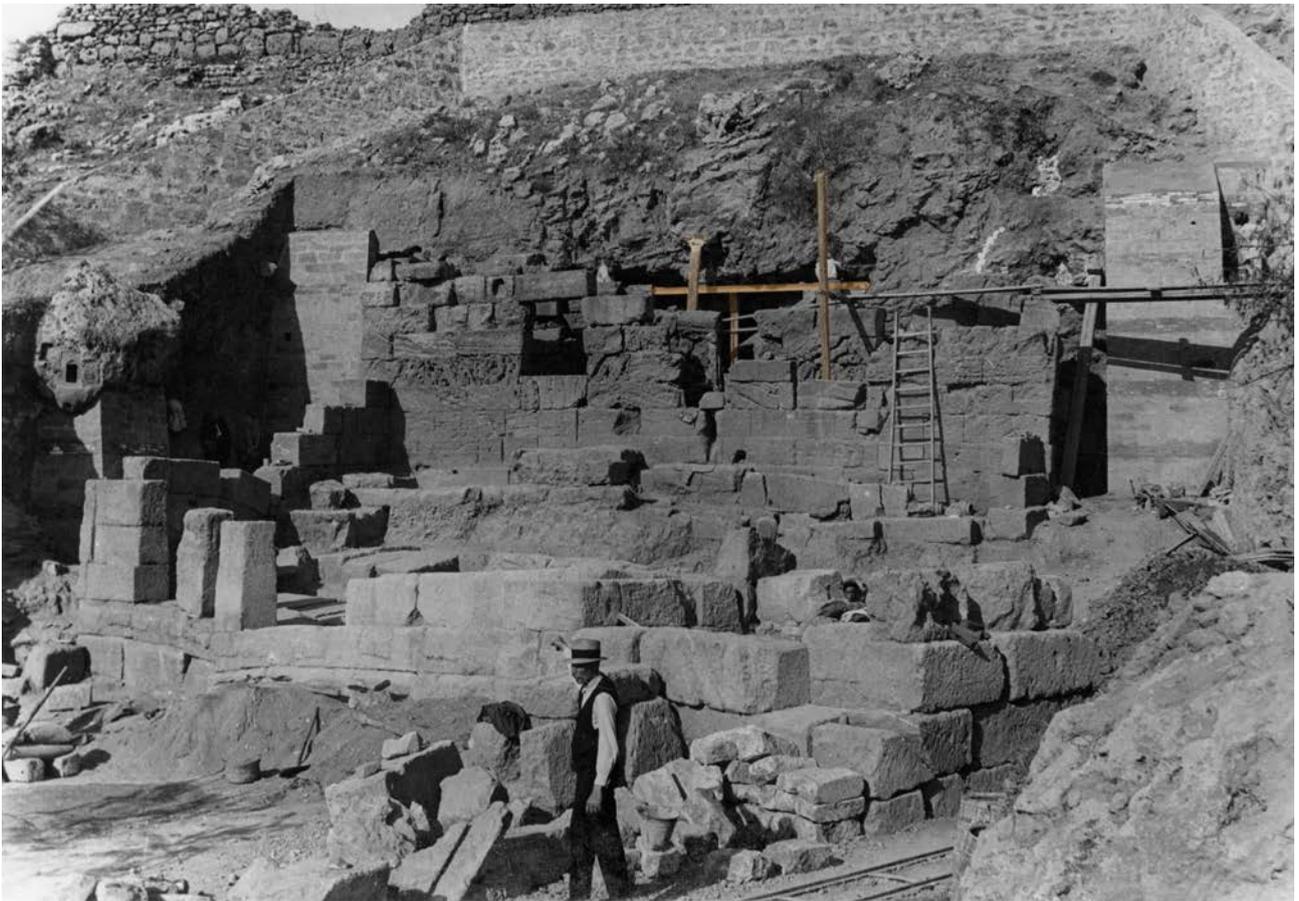
Fig.16. Agrigento, fontana arcaica. Sistemazione d'area (1932-1940): in evidenza il consolidamento dell'accesso alla grotta centrale e il puntellamento del fronte roccioso (da archivio BB.CC.AA Agrigento).

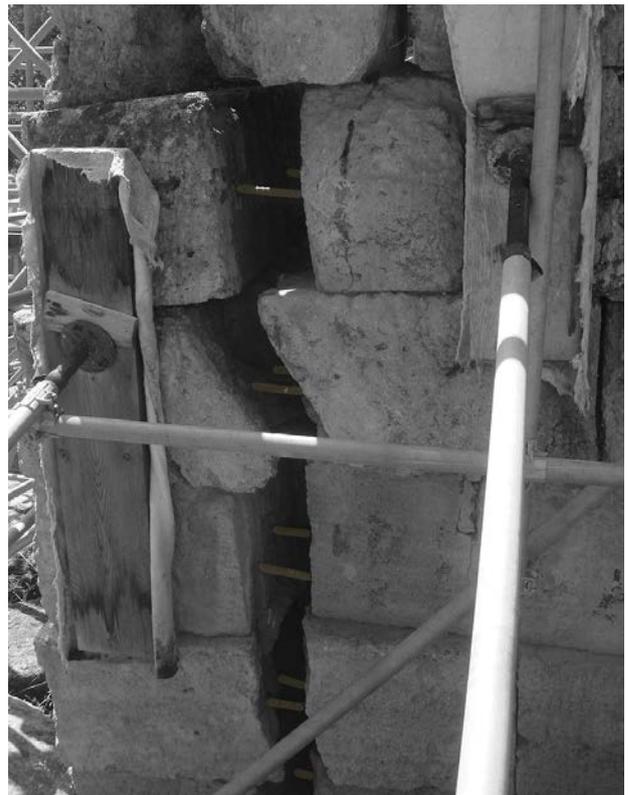
Fig. 21. Agrigento, fontana arcaica, 1932-1940. In evidenza: il grande muro trapezoidale nella parte superiore, il muro inferiore con l'apertura centrale e i tre piloni di puntellamento (da archivio BB.CC.AA Agrigento).

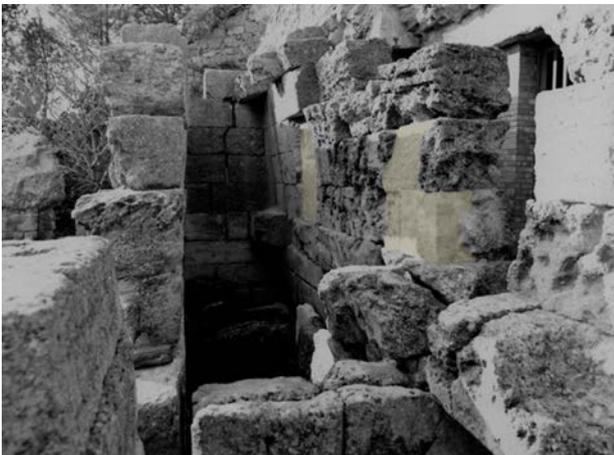
Fig. 24. Agrigento, fontana arcaica, 1932-1940. Consolidamento del muro ovest della fontana-vestibolo con aggiunte e integrazioni in mattoni intonacati (da archivio BB.CC.AA Agrigento).

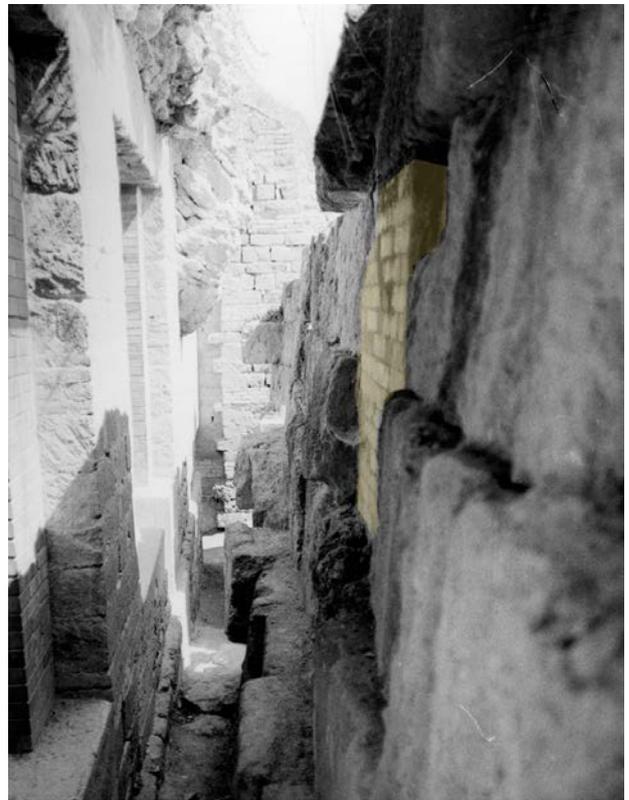
Fig. 25. Agrigento, fontana arcaica, 1932-1940. Chiusura della finestra ovest della vasca meridionale (da archivio BB.CC.AA Agrigento).

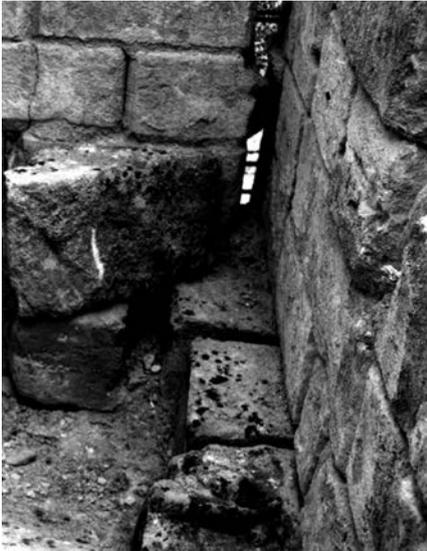
Fig. 31. Agrigento, fontana arcaica, 1981. Innesto di armatura in ferro nell'angolo N-E (da archivio BB.CC.AA Agrigento).

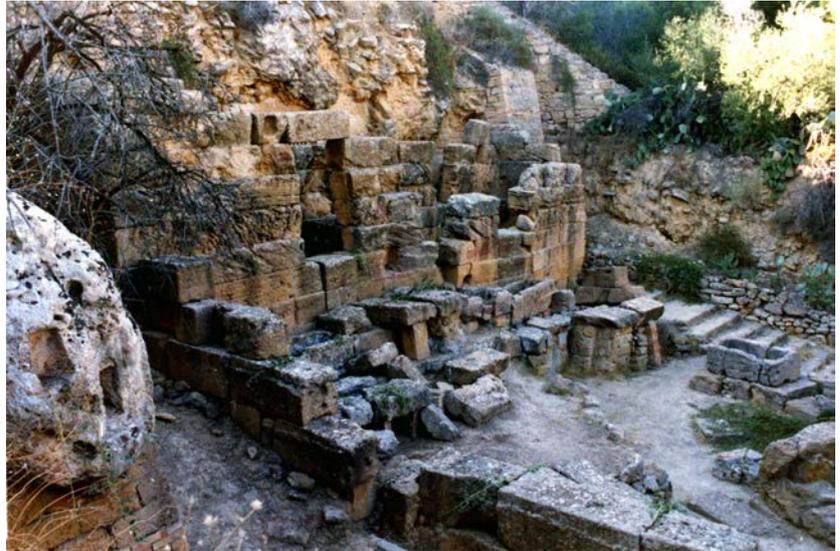
Fig. 32. Agrigento, fontana arcaica, 1995 (da archivio BB.CC.AA Agrigento).

Nel 1995 si tentò di intervenire ulteriormente sulla vulnerabilità ormai nota della fontana (fig. 32); per contrastare il degrado murario furono effettuate quasi dappertutto iniezioni di resina (figg. 33-34), perforando la superficie esterna dei blocchi. I muretti di puntellamento in mattoni inseriti da Cultrera furono ricomposti, riutilizzando il materiale adoperato nel 1932, ormai in crollo (figg. 35-36); alla maniera dello scavatore furono effettuate nuove opere di consolidamento (figg. 37-39) e furono, infine, riposizionati gli stessi elementi caduti ancora una volta (figg. 40-41). A conclusione di questi interventi, le creste murarie furono impermeabilizzate giustapponendo copertine di protezione (fig. 42) composte da pozzolana e malta calcarea locale.

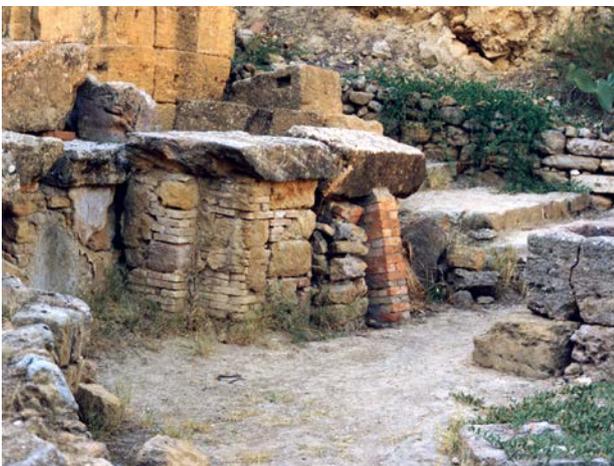
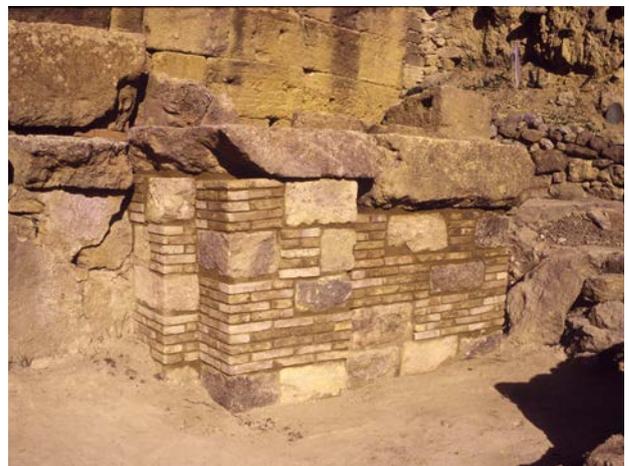
Fig. 35-36. Agrigento, fontana arcaica, 1996. Consolidamento dei sostegni del terzo livello di pavimentazione, prima e dopo il restauro (da archivio BB.CC.AA Agrigento).

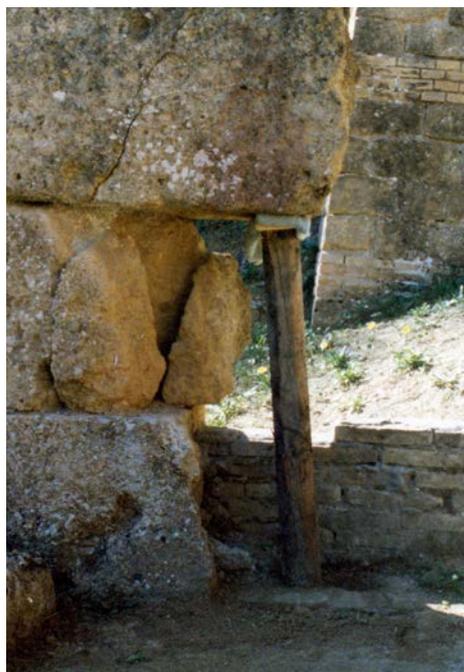
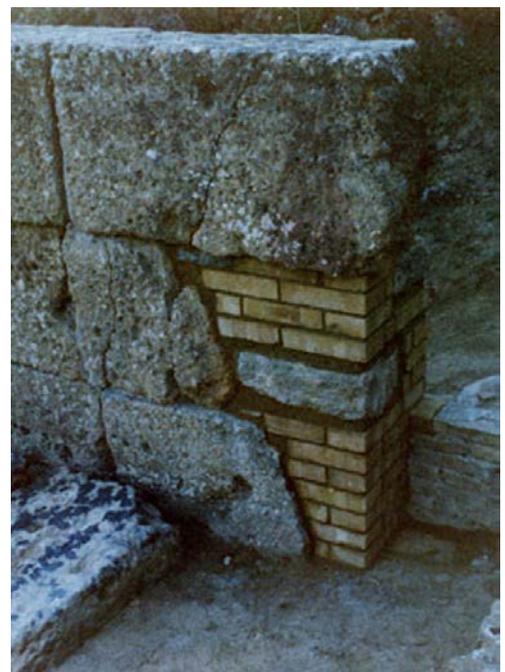
Figg. 37-38. Agrigento, fontana arcaica. Integrazione in mattoncini dello stipite dell'apertura Sud del piazzale, prima e dopo l'intervento (da archivio BB.CC.AA Agrigento).

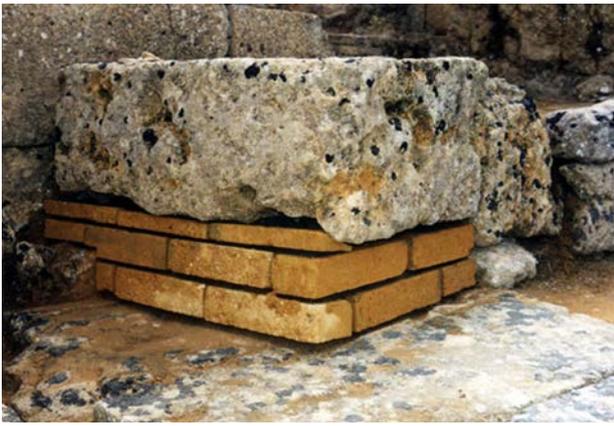
Fig. 39. Agrigento, fontana arcaica. Integrazione in mattoni del secondo livello di pavimentazione; (da archivio BB.CC.AA Agrigento).

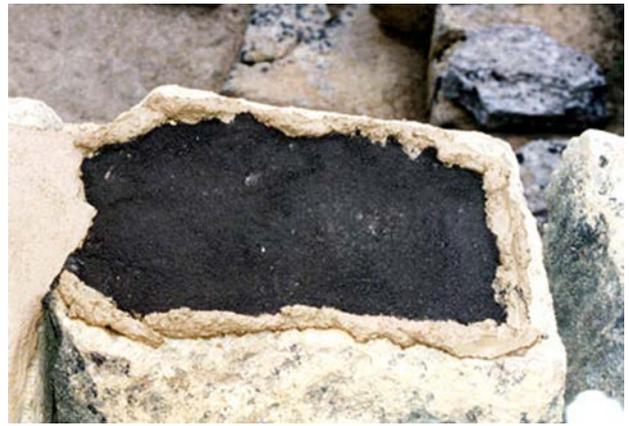
Fig. 42. Agrigento, fontana arcaica, 1996. Copertine di protezione (da archivio BB.CC.AA Agrigento).

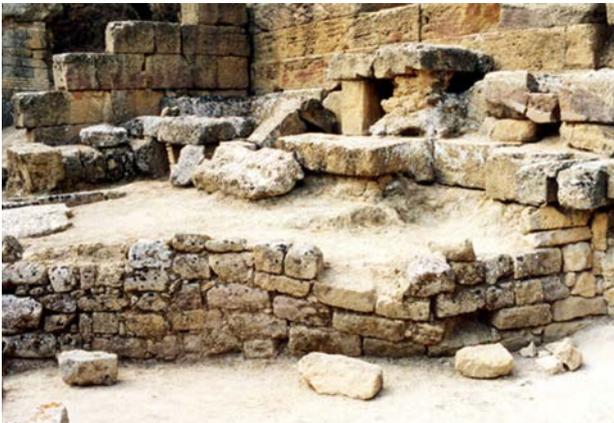
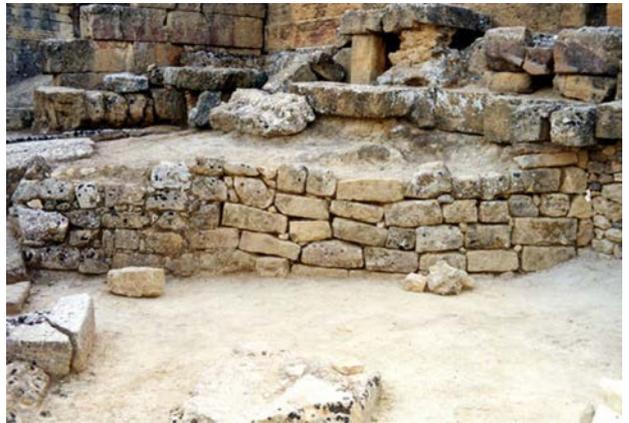
Fig. 40,41. Agrigento, fontana arcaica. Ricomposizione del muro tardo, prima e dopo l'intervento (da archivio BB.CC.AA Agrigento).

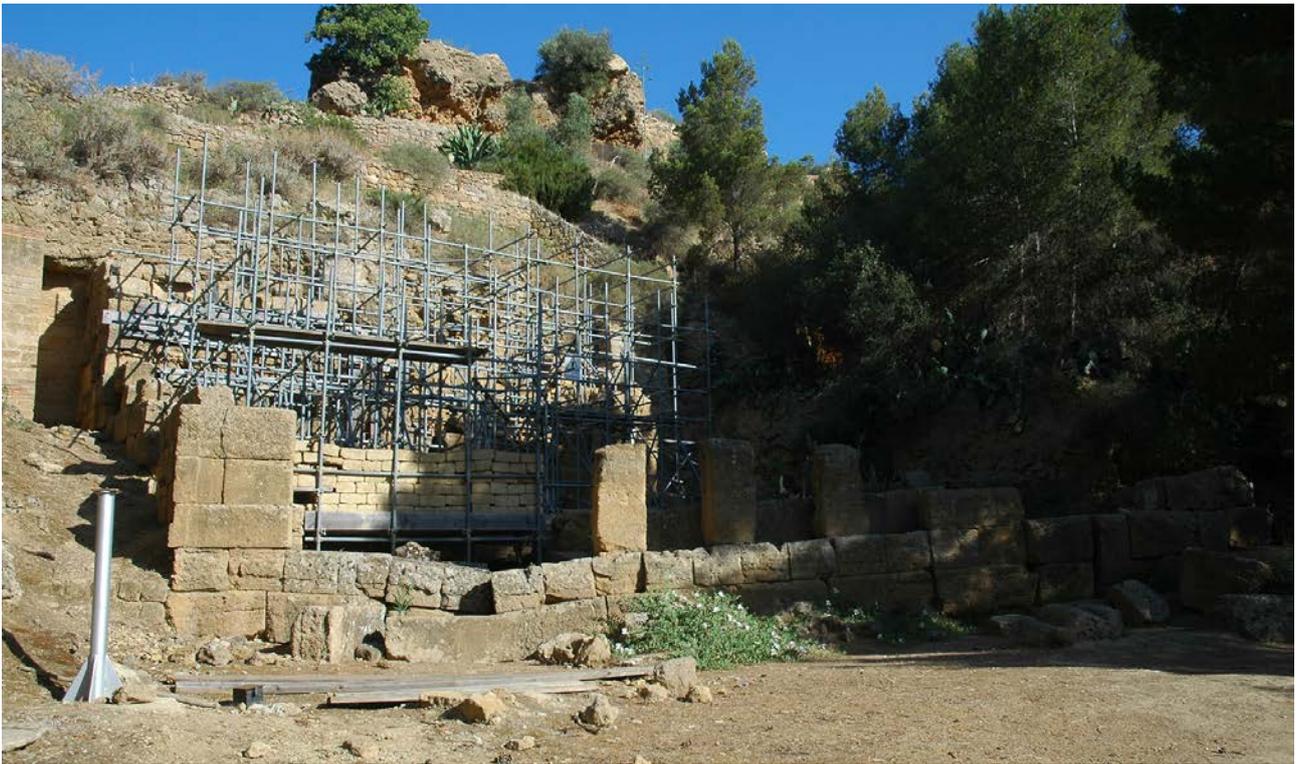
Nonostante la fabbrica fosse stata interessata nel tempo da ripetuti interventi di consolidamento, dopo circa sedici anni di stasi manutentiva, nel giugno del 2012 lo stato di conservazione della fontana risultava piuttosto compromesso (fig. 43). In particolare, l'angolo nord-orientale (fig. 44) si presentava gravemente disconnesso e prossimo al naturale ribaltamento. Il sistema statico originario mostrava consistenti manomissioni strutturali, accentuate dalla natura detritico-argillosa del terreno e aggravate in epoca recente dalla presenza di un numero consistente di impernature metalliche. Infine, l'equilibrio strutturale risultava ulteriormente minacciato dalla presenza sul piazzale antistante di un sistema di puntellamento della facciata recentemente introdotto e del tutto inadeguato (fig. 45) il quale, oltre ad ostacolarne la lettura, determinava un costante aggravarsi dello stato di conservazione del monumento, a causa dell'eccessivo peso che stava determinando sulla struttura.

Fig. 43. Agrigento. La fontana arcaica prima del de-restauro (foto dell'A., 2012).

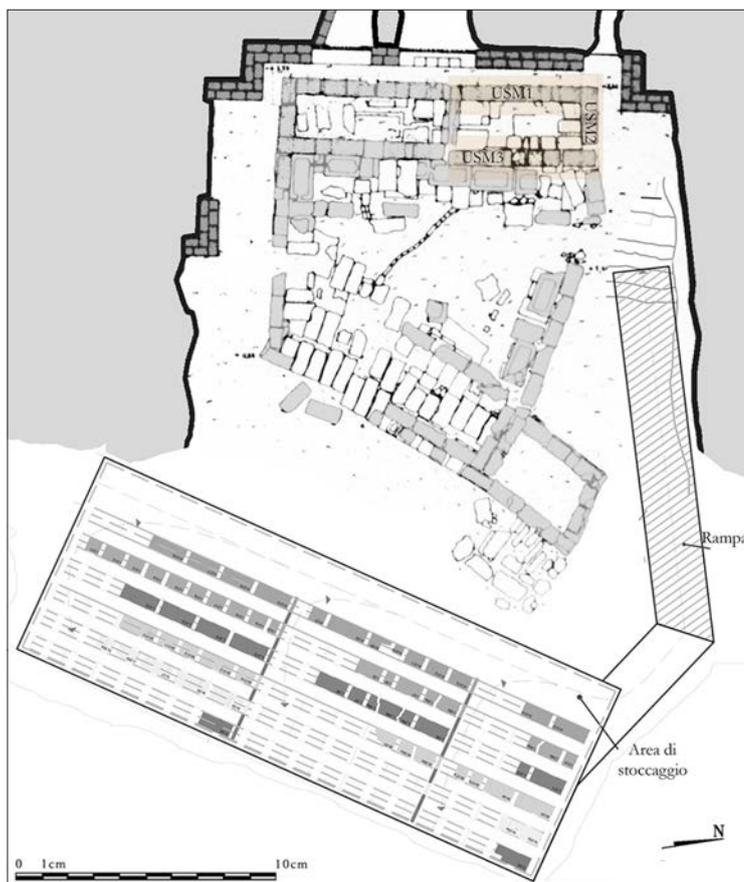
Fig. 49. Piano di smontaggio e smistamento dei blocchi. In evidenza. area d'intervento, rampa di mobilitazione dei blocchi e area di stoccaggio (disegno di V. Santoro e A. Fino).

Per l'allestimento del cantiere (fig. 49) la costruzione di un carroponte a doppio binario, posto al di sopra dell'edificio delle vasche a ridosso del fronte roccioso, è stata la prima azione funzionale alla fase di smontaggio, insieme alla realizzazione di un'area di stoccaggio<sup>47</sup> ubicata ad Est del piazzale (fig. 50), prevista per il posizionamento a terra degli elementi murari da de-restaurare.

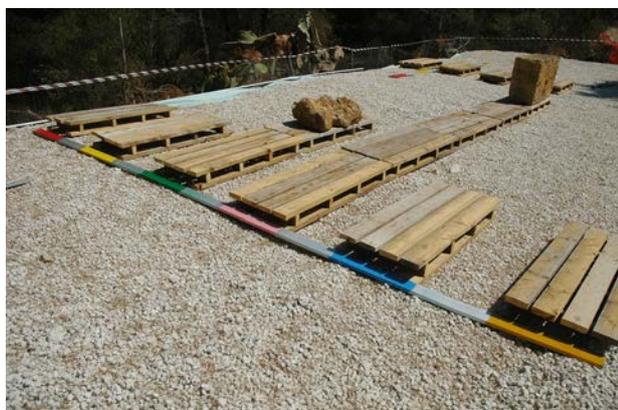
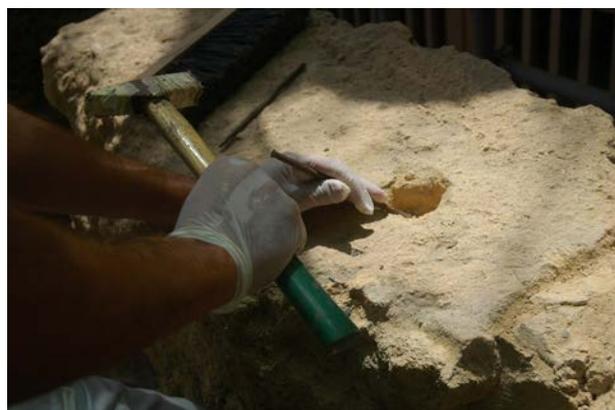
Fig. 50. Agrigento, fontana arcaica. Allestimento dell'area di stoccaggio (foto dell'A., 2012).

Fig. 51. Agrigento, fontana arcaica. Pulitura superficiale (foto dell'A., 2012).

Eliminate le copertine di protezione in pozzolana è stata compiuta una pulizia superficiale<sup>48</sup> (fig. 51) sui letti di attesa dei filari superiori e, individuata la posizione delle barre<sup>49</sup>, sono stati avviati i primi tentativi di carotaggio<sup>50</sup> (fig. 52). Tuttavia, la presenza di un solido cilindro di resina, entro il quale erano state alloggiare una o più barre metalliche, ha impedito una perforazione circoscritta ad esso e, nonostante ulteriori tentativi volti a contenere l'invasività del de-restauro<sup>51</sup> (figg. 53-54), è stato necessario procedere con una perforazione sufficientemente grande da intervenire direttamente sullo strato lapideo<sup>52</sup>, con ulteriore perdita di materia originaria.

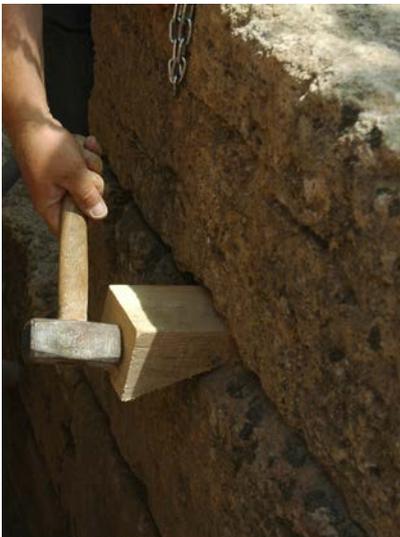
Fig. 54. Agrigento, fontana arcaica. Cunei in legno (foto dell'A., 2012).

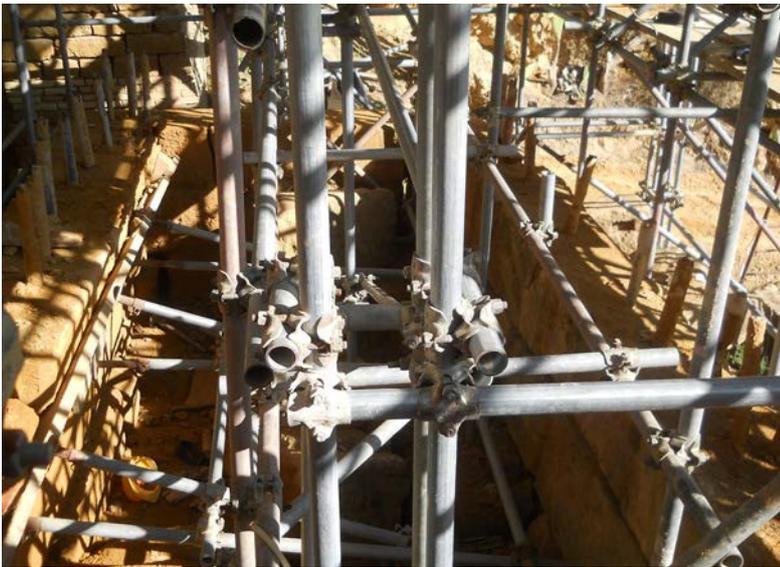
Fig. 57. Agrigento, fontana arcaica. Vasca settentrionale al termine dei carotaggi previsti (foto dell'A., 2012).

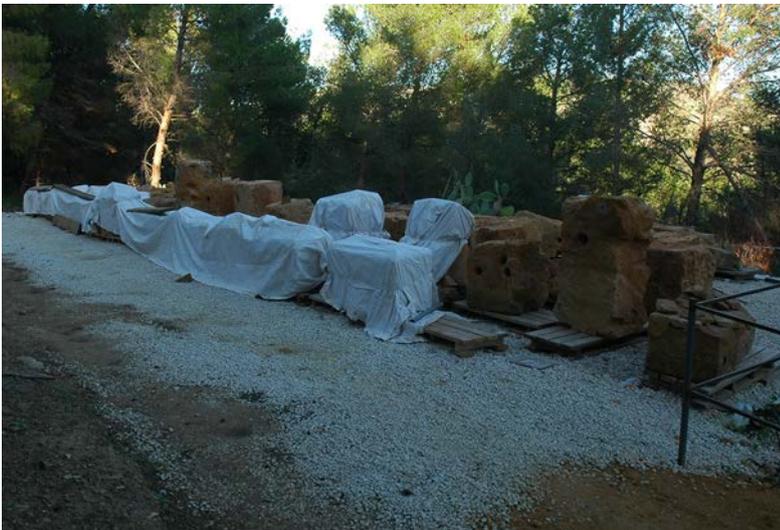
Fig. 58. Agrigento, fontana arcaica. Posizionamento dei blocchi sulla piastra di stoccaggio (foto dell'A., 2012).

Fig. 59. Agrigento, fontana arcaica. Vasca settentrionale post de-restauro (foto dell'A., 2012).

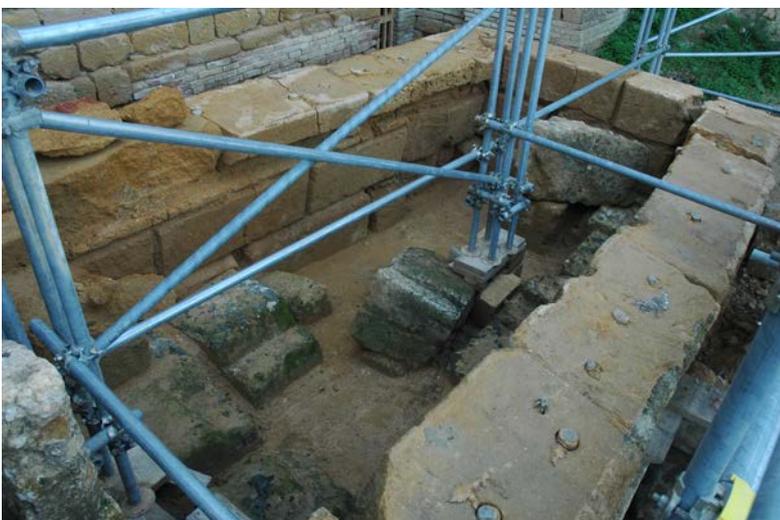
Fig. 60. Agrigento, fontana arcaica. Interventi di pre-consolidamento (foto dell'A., 2012).

Al termine delle operazioni di smontaggio (fig. 59), sono stati eseguiti alcuni interventi di pre-consolidamento (fig. 60): sugli elementi danneggiati sono stati effettuati assemblaggi, incollaggi e chiodature mediante barre in vetroresina di vario spessore. Senza entrare nel merito delle scelte e delle modalità previste nel progetto, l'uso dei materiali d'integrazione e dei sistemi di fissaggio richiederebbe una trattazione distinta<sup>55</sup>; tuttavia, in assenza di procedure specifiche, sembra doveroso sottolineare la necessità di far riferimento ai recenti orientamenti sul restauro archeologico concordati e integrati in occasione dei pluriennali restauri dell'Acropoli di Atene<sup>56</sup>, dove si è ormai posto un accento particolare sulla reversibilità delle operazioni e la compatibilità dei materiali impiegati nel restauro.

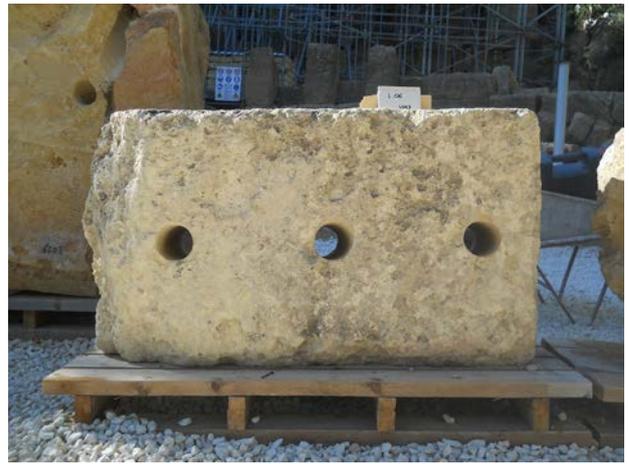
Fig. 63. Agrigento, fontana arcaica. Blocco integro post de-restauro (foto dell'A., 2012).
