Giorgos Sideris, *Il progetto di conservazione e di risanamento della restaurata "Casa Romana" di Kos*

IL PROGETTO DI CONSERVAZIONE E DI RISANAMENTO DELLA RESTAURATA “CASA ROMANA” DI KOS

Giorgos Sideris*

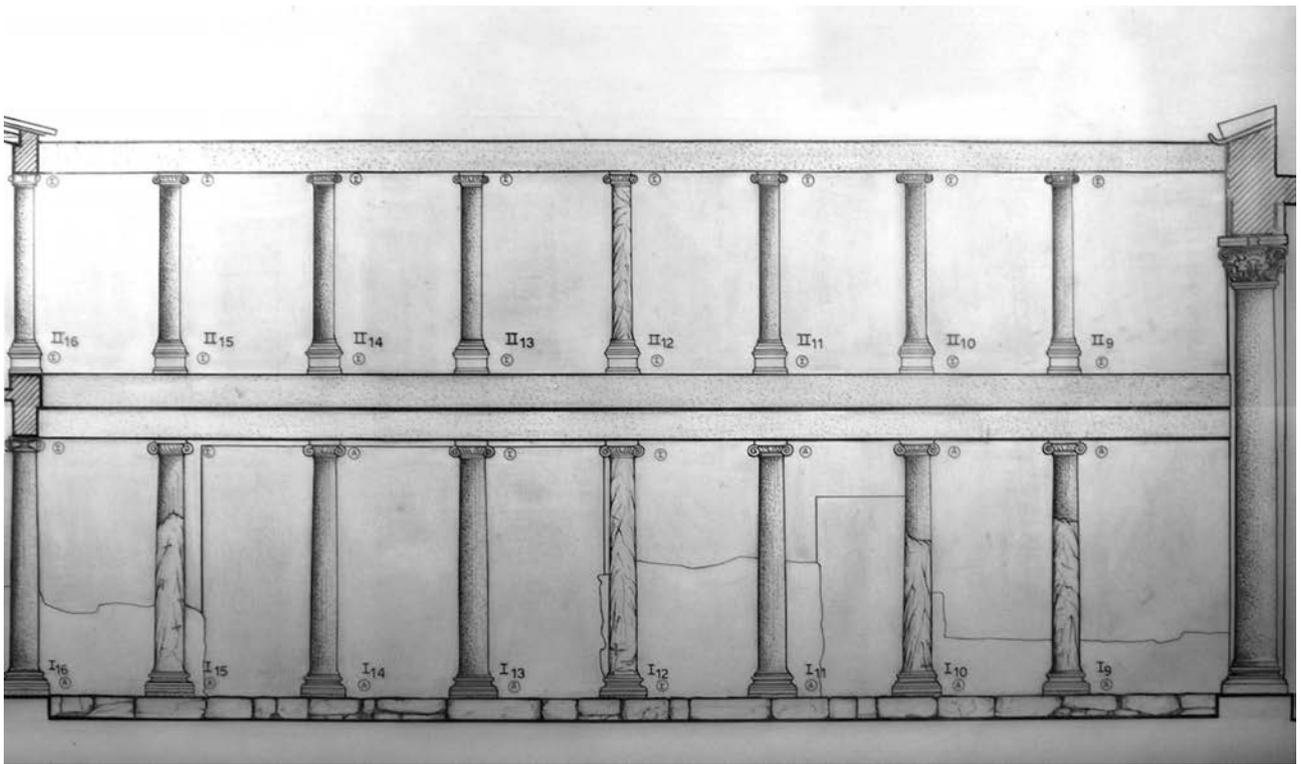
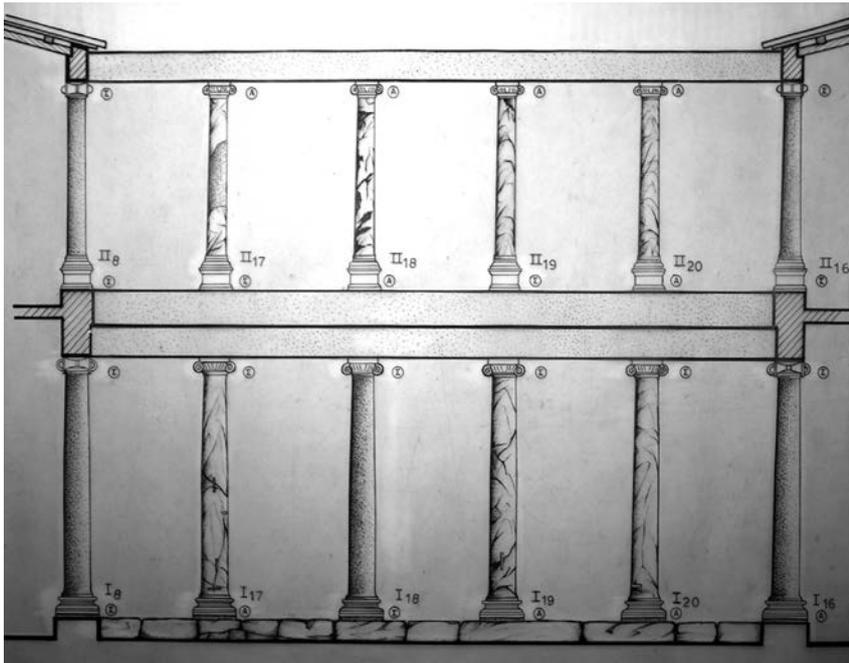
Nella corte maggiore, il colonnato del peristilio al piano terra ed al primo piano venne interamente ricostituito con le colonne monolitiche scoperte nello scavo; in qualche caso si procedette alla ricomposizione dei fusti con frammenti ritrovati, di cui si erano identificati gli attacchi. Quando il materiale originario non era disponibile, sono state integrate le parti mancanti con integrazioni in cemento armato, o sono state sostituite intere colonne mancanti con sostegni nuovi realizzati con lo stesso materiale¹². La stessa tecnica è stata impiegata anche per la ricostruzione delle quattro colonne sulla fronte dell'esedra nord del peristilio maggiore, in cui l'unico elemento autentico era un capitello corinzio di marmo, per altro con le foglie fratturate (figg. 12-14).

Figg. 12, 13. Kos, Casa Romana. Peristilio maggiore: disegni di progetto con la distinzione dei diversi materiali di cui si compongono i fusti delle colonne, in marmo o in cemento armato (elaborazione grafica G. Sideris).

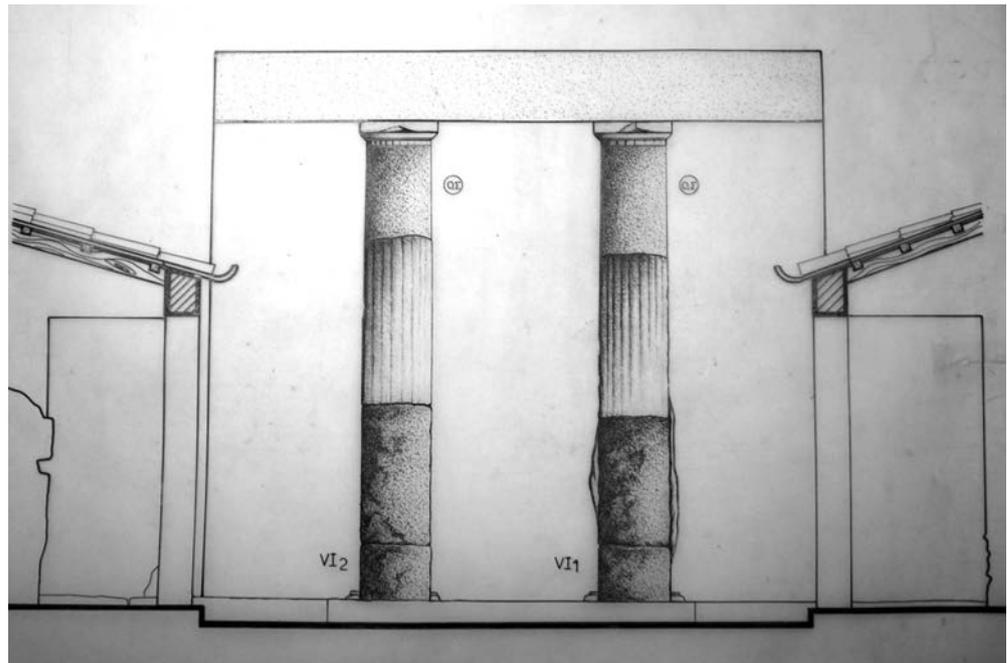
Nel peristilio minore i fusti delle colonne doriche della rispettiva esedra furono integrati nella parte superiore con cemento armato e il peristilio fu ricostituito con pilastri a sezione quadrata (fig. 15). La muratura in elevato, con spessore variabile da 40 a 50 cm, è stata costruita con pietra intelaiata su catene orizzontali e pilastri di calcestruzzo, dopo aver predisposto sulle sezioni trasversali delle murature antiche strati di muratura nuova complementare per ottenere superfici piane, sulle quali fu eseguita la costruzione delle catene.

Fig. 15. Kos, Casa Romana. Peristilio minore: disegno di progetto. Le colonne dell'edera sud, integrate in alto con parti in cemento armato (elaborazione grafica G. Sideris).

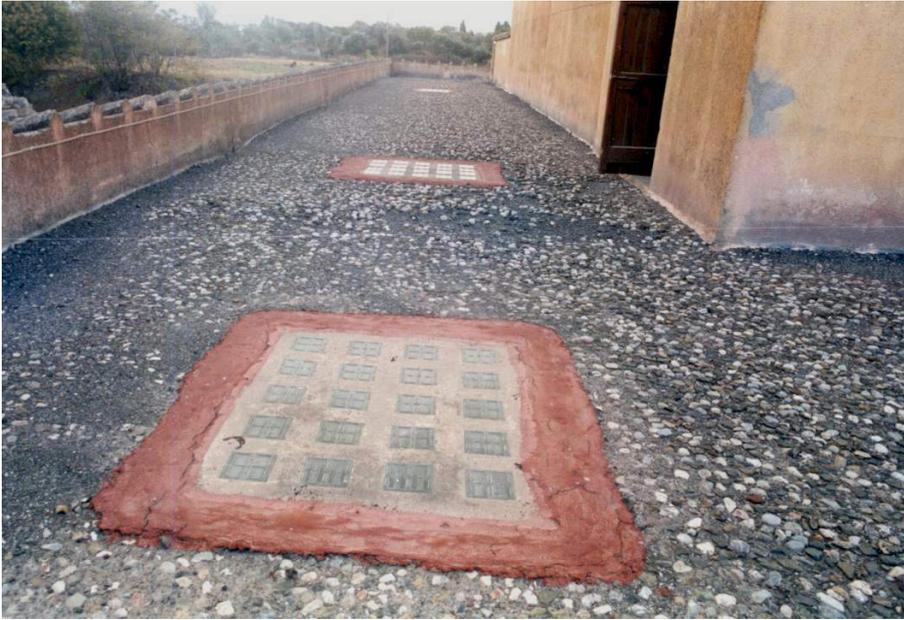
Con l'uso del cemento armato si è proceduto anche alla costruzione dei solai delle coperture piane, che sono state impermeabilizzate e ricoperte con uno strato misto di argilla e ciottoli dello spessore di 15 cm; sui solai piani furono incorporati alcuni lucernari per l'illuminazione degli spazi sottostanti (fig. 16).

Fig. 16. Kos, Casa Romana. Copertura piana: manto di copertura misto di argilla e ciottoli. Lucernari d'illuminazione degli spazi sottostanti (foto G. Sideris).

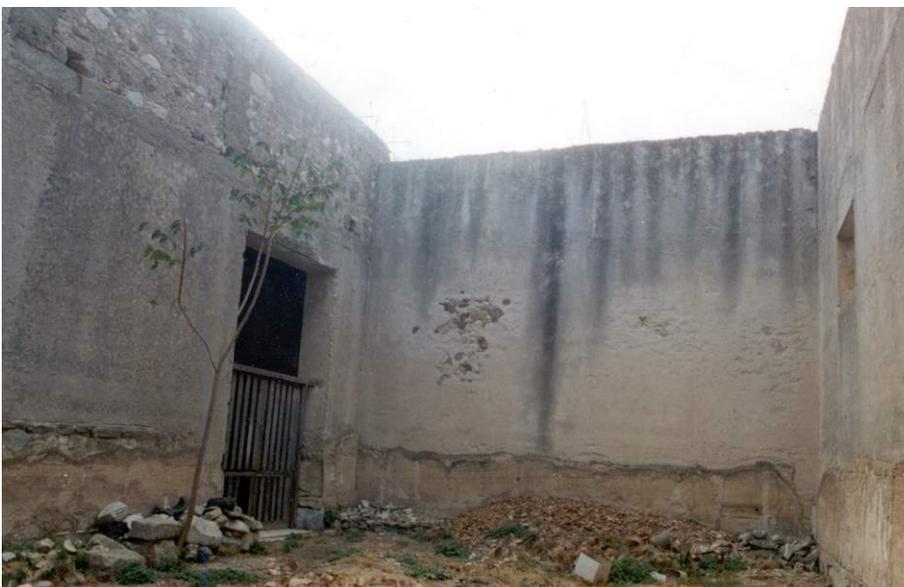
Fig. 19. Kos, Casa Romana. Peristilio maggiore: Solaio pavimentale della loggia del primo piano (foto G. Sideris).

Corrosioni nella struttura dei materiali si notavano anche nella quasi totalità degli elementi costituenti l'intervento del 1938. Gli ammaloramenti principali riguardavano gli elementi in cemento armato, con la corrosione per ossidazione delle armature, le murature, a tratti sconesse, gli elementi lignei portanti delle coperture delle logge, che presentavano flessioni e fessurazioni delle travi; a questo si aggiungeva che anche le travi e il tavolato di pavimentazione della loggia del peristilio maggiore al primo piano presentavano molte tavole fatiscenti e altre in fase di corrosione avanzata (fig. 19).

Si fa notare che, negli anni Settanta, nelle coperture delle logge del peristilio maggiore gli originali elementi lignei, portanti e non, compreso il solaio in legno del primo piano, erano già stati sostituiti con travi portanti, forse in secondo uso, di limitata sezione e di scarsa qualità.

- 5) la sostituzione delle travi in legno e del tavolato, in avanzato stato di deterioramento, dei solai dei pavimenti delle logge del peristilio del primo piano (fig. 36), come anche la sostituzione della soletta in calcestruzzo dell'ala nord. Per i suddetti solai sono state previste travi in legno di sezioni incrementate, richieste dal calcolo statico, e un tavolato dello spessore di 5 cm. Viene così ottenuta l'uniformità strutturale delle travature lignee delle tre ali del peristilio, in modo omogeneo con la prevista copertura in legno dell'esedra. È stato previsto inoltre di smontare le strutture lignee deteriorate delle coperture inclinate delle logge dei peristili, specie quelle risalenti ad un intervento degli anni Settanta del secolo scorso nel peristilio maggiore (fig. 37-38), ricoperte con sottili lastre cementizie ondulate, e la loro sostituzione con travi portanti e travetti secondari di maggior spessore e tavolato. La nuova struttura è stata impermeabilizzata ed è stata seguita dalla stesura di un manto di copertura in tegole fatte a mano, identiche a quelle originarie;

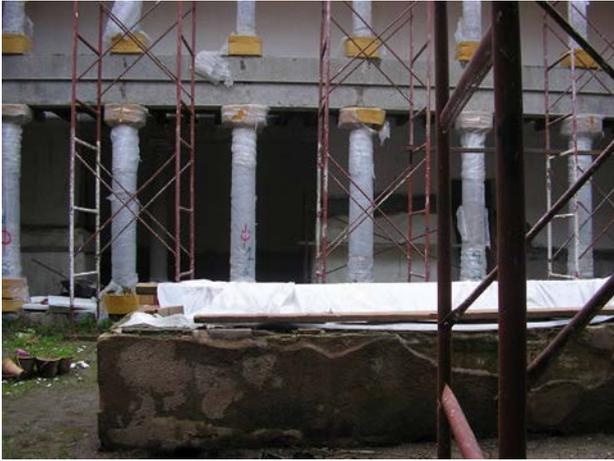
Fig. 21. Kos, Casa Romana. Peristilio maggiore. Misure protettive dei colonnati prima dell'inizio dei lavori (foto Th. Vlachoulis).

Relativamente alla protezione e agli interventi conservativi e di manutenzione delle strutture antiche è stato previsto il consolidamento delle stesse e dei colonnati (fig. 21), la manutenzione dei rivestimenti marmorei, degli affreschi, dei mosaici e degli intonaci originali di supporto. Specificatamente si è proceduto:

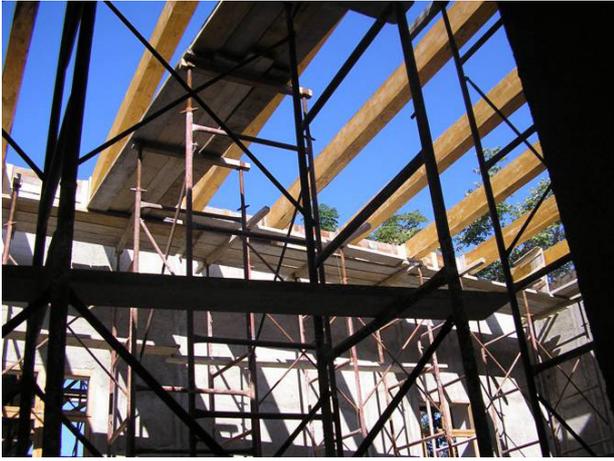
Fig. 32. Kos, Casa Romana. Lavori di costruzione della copertura, con travi a vista, dello spazio rimasto scoperto, a ovest dell'esda del peristilio maggiore (foto Th. Vlachoulis).

- 4) la sostituzione dei solai di laterocemento e di cemento armato delle esedre dei due peristili con solai di legno e tavolato (fig. 31) e la costruzione della copertura - pure in legno - dello spazio rimasto scoperto ad ovest dell'esedra del peristilio maggiore (figg. 32-35).

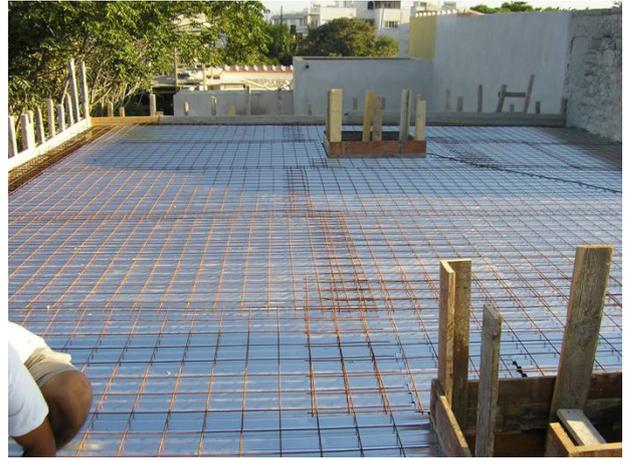
Fig. 33. Kos, Casa Romana. Stesura di lastre rigide termoisolanti e preparazione per il getto di calcestruzzo leggero (foto Th. Vlachoulis).

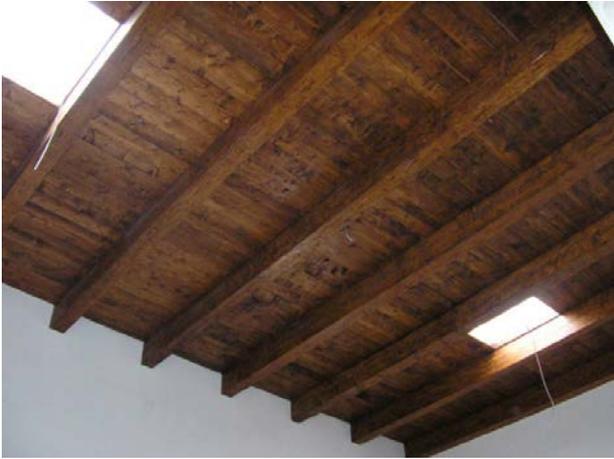
Fig. 34. Kos, Casa Romana. La copertura, con travi a vista, del vano rimasto scoperto, a ovest dell'esda del peristilio maggiore (foto Th. Vlachoulis).

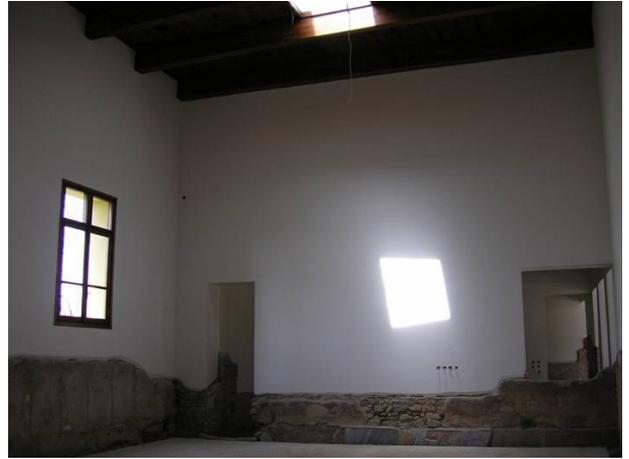
Fig. 35. Kos, Casa Romana. Il vano un tempo scoperto, a lavori conclusi (foto Th. Vlachoulis).

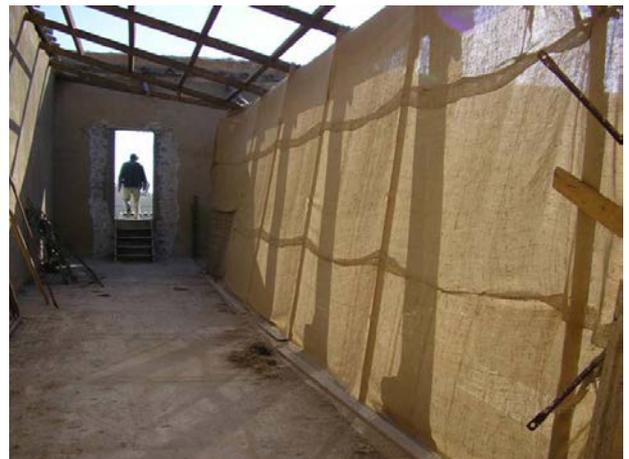
Fig. 37. Kos, Casa Romana. Sostituzione della copertura della loggia del peristilio maggiore, al primo piano (foto Th. Vlachoulis).

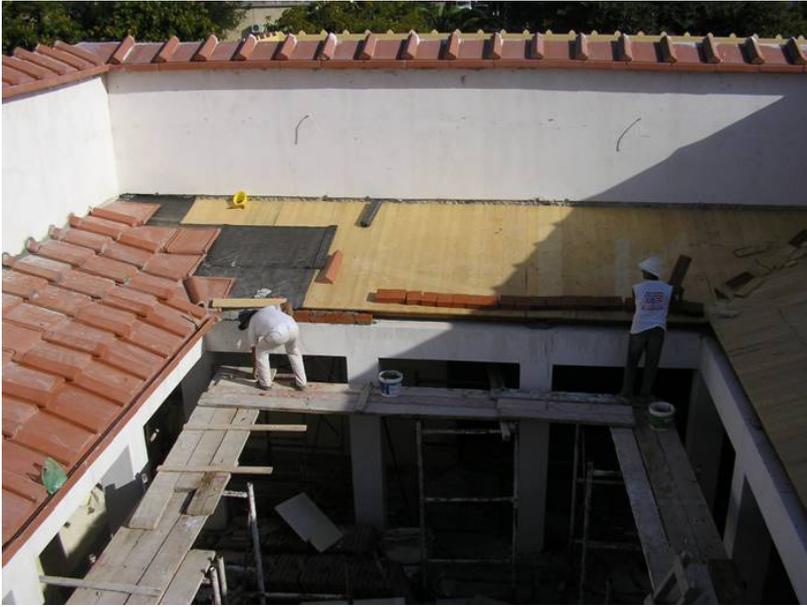
Fig. 38. Kos, Casa Romana. Sostituzione della copertura della loggia del peristilio minore (foto Th. Vlachoulis).

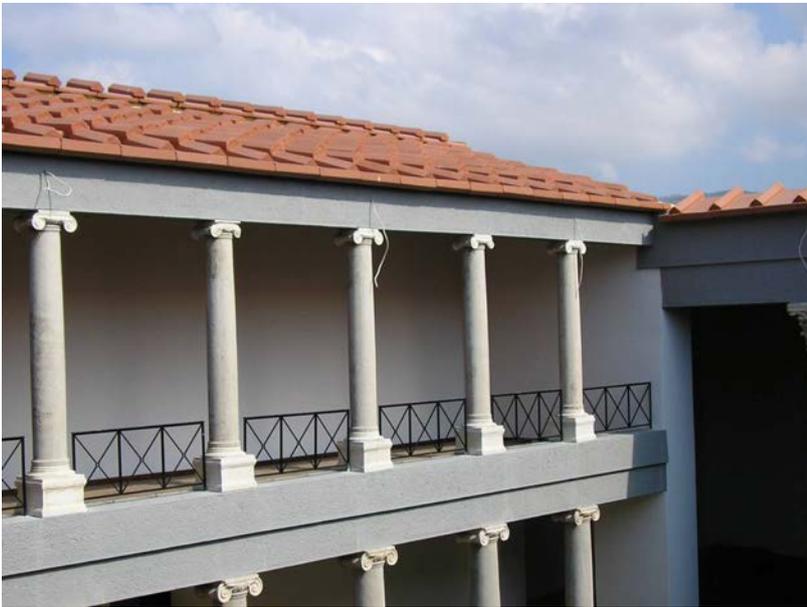
Fig. 39. Kos, Casa Romana. La loggia del peristilio maggiore al primo piano a lavori conclusi (foto Th. Vlachoulis).

6) la sostituzione della pericolosa scala in legno, a forte pendenza, che conduce al primo piano del peristilio maggiore e la collocazione di ringhiere protettive tra le colonne del peristilio maggiore al primo piano (figg. 39-40);

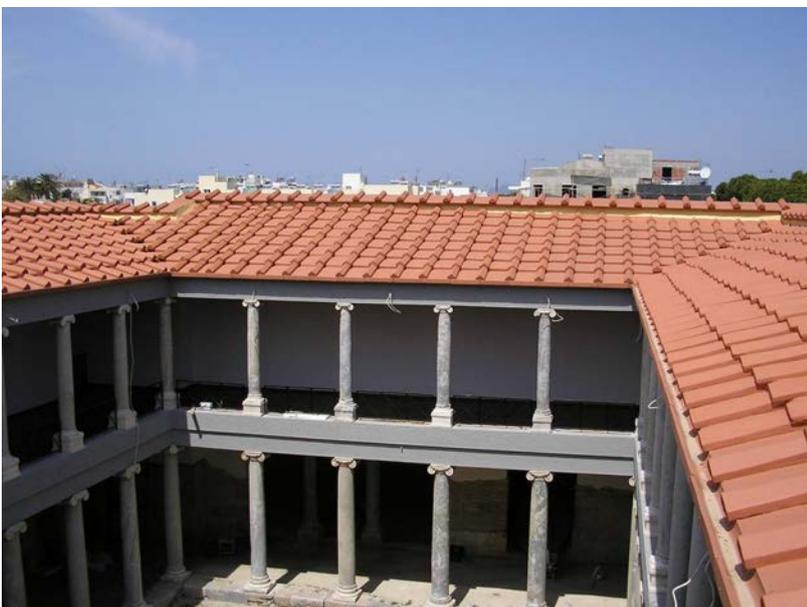
Fig. 40. Kos, Casa Romana. Il peristilio maggiore a lavori conclusi (foto Th. Vlachoulis).
