Matilde CANTE, *La meta sudans augustea: note per una sua ricostruzione*

LA META SUDANS AUGUSTEA: NOTE PER UNA SUA RICOSTRUZIONE

Matilde Cante

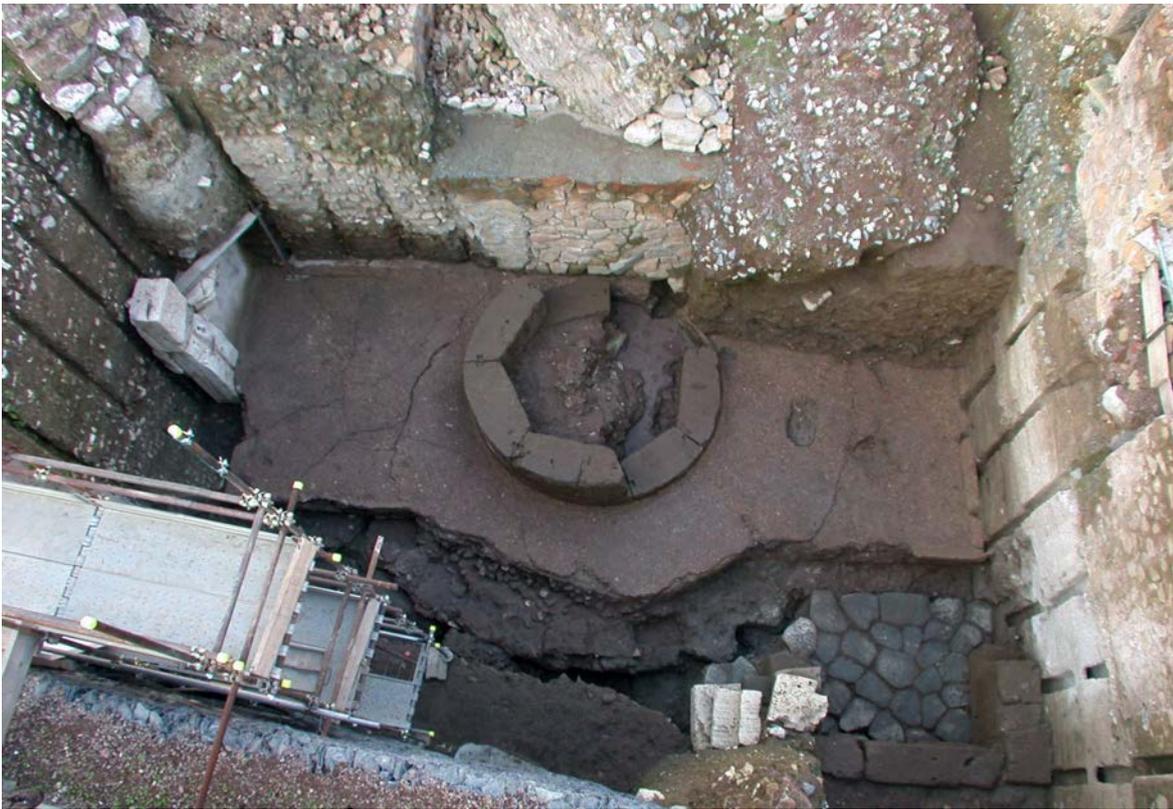
Fig. 1. Roma. Resti della *meta* augustea e del *compitum* circoscritti dalle fondazioni neroniane della *Domus Aurea* (foto M. Necci).

Il basamento non è fondato e poggia direttamente sul basolato stradale, che, a sua volta, si addossa al parapetto della vasca (cfr. fig. 1); infatti, la posa in opera del lastricato stradale è successiva a quella delle lastre del parapetto, dimostrando la receniorità del *compitum* rispetto alla fontana. La strada in questo punto è in forte pendenza e il primo filare che compone il podio è inzeppato con piccole pietre, in modo da riportare su un piano orizzontale lo spiccato della costruzione (fig. 12).

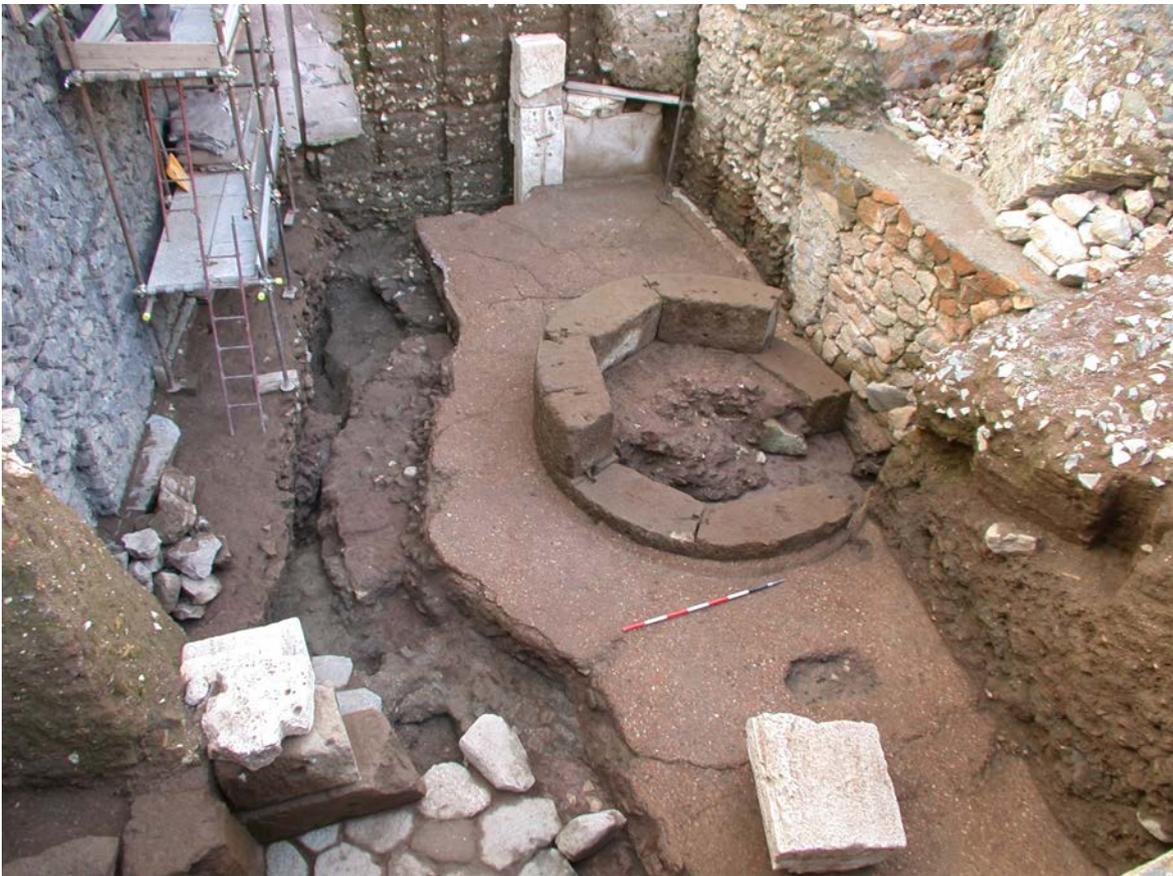
Fig. 2. Roma. Resti del saliente e della vasca della fontana, il cui schema planimetrico è deducibile dalla forma del cavo di asportazione del parapetto; veduta da Est (foto M. Necci).

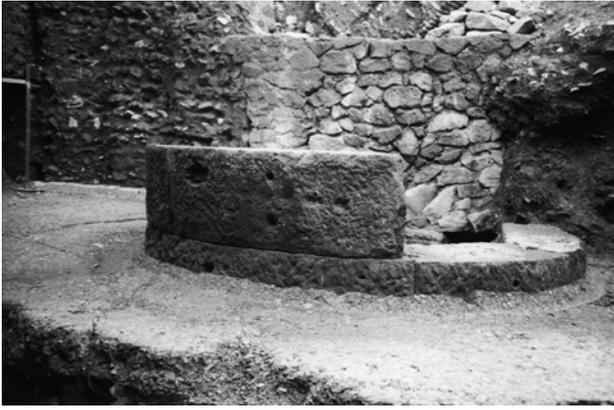
Fig. 6. Roma, meta augustea. Blocchi in opera quadrata del saliente, si notano gli incassi per grappe a doppia coda di rondine per il fissaggio orizzontale (foto M. Necci).

Il saliente cilindrico, del diametro di m 3.55 (12 piedi), è realizzato da una corona circolare in opera quadrata di blocchi lapidei con riempimento in conglomerato cementizio. I grossi conci in tufo, alti m 0.60 e spessi m 0.60, presentano lunghezze variabili, da m 1.20 a 1.60. Sul letto di attesa sono tuttora visibili gli incassi per il sistema di fissaggio, costituito da grappe a doppia coda di rondine, ed altri incassi relativi alla leva di posizionamento, utile per facilitare la corretta posa in opera degli elementi del filare superiore rispetto a quello su cui posano. Al centro di entrambe le facce verticali di contatto si notano le cavità per i forcipi con i quali i blocchi venivano sollevati e messi in opera. Le superfici esterne non sono mai state rivestite né da lastre né da intonaco o cocciopesto; sono lavorate a scalpello e i bordi sono trattati più finemente a subbia per far meglio aderire i blocchi e quasi a suggerire un lievissimo bugnato.

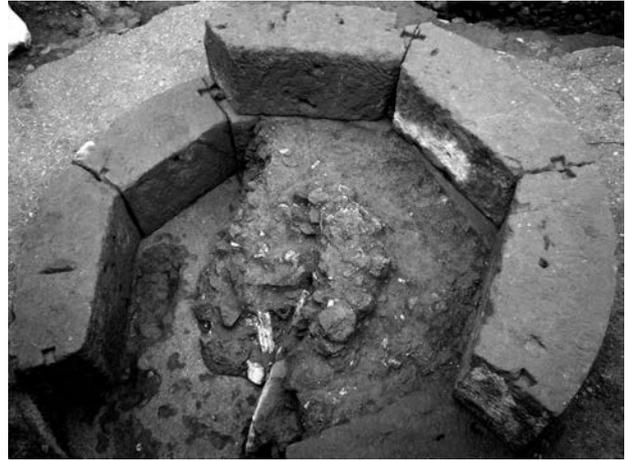
Fig. 7. Roma, meta augustea. Particolare del lacus con il cordolo di impermeabilizzazione al raccordo fra pavimento e rivestimento verticale., pertinente al rifacimento di età claudia

l'impermeabilizzazione al raccordo con il rivestimento verticale dei parapetti, sempre realizzato in cocciopesto (fig. 7). Un cordolo analogo impermeabilizza il contatto tra il fondo della vasca e i blocchi emergenti del saliente (cfr. fig. 2). Un incasso rettangolare praticato ad Est nello strato di cocciopesto (cm 60 x 40, profondità cm 12), con un perno metallico al centro, fissava probabilmente un elemento decorativo, perduto.

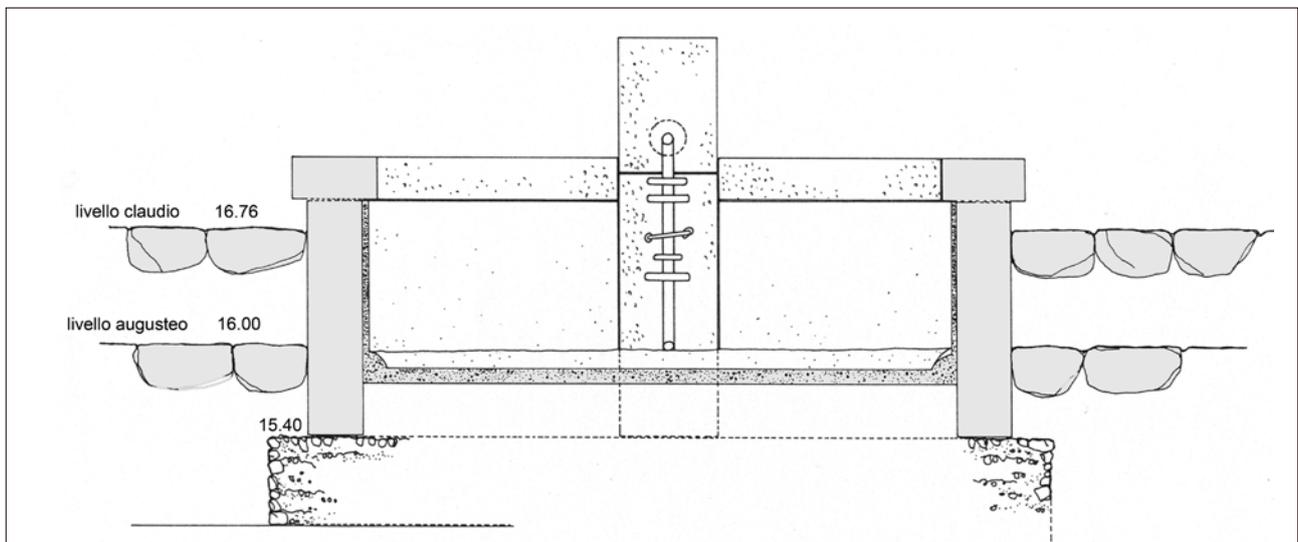
Fig. 8. Roma, *meta* augustea. Parapetto occidentale della vasca, prospetto interno, sul quale era fissata una fistula in piombo che alimentava una fontanella (dis. dell'A.).

Il bordo esterno della vasca, tutto in travertino, poggia su una fondazione in conglomerato (a quota m 15.40 s.l.m.) che ne ricalca il disegno. Per quanto riguarda l'elevato dei parapetti, ne rimangono ancora *in situ*, sul lato breve occidentale, due grossi blocchi, una lastra e un piedritto, entrambi appartenenti alla costruzione di epoca augustea. La lastra (cm 155 x 30, h cm 150) nella fase originaria emergeva di circa un metro dal basolato stradale, situato a quota m 16.00 s.l.m. Con il generale rialzamento di livello successivo all'incendio del 50 d.C. (m 16.76) si rese necessaria una sopraelevazione del parapetto, effettuata sovrapponendo un altro filare di elementi lapidei, alto cm 30 (figg. 8-9).

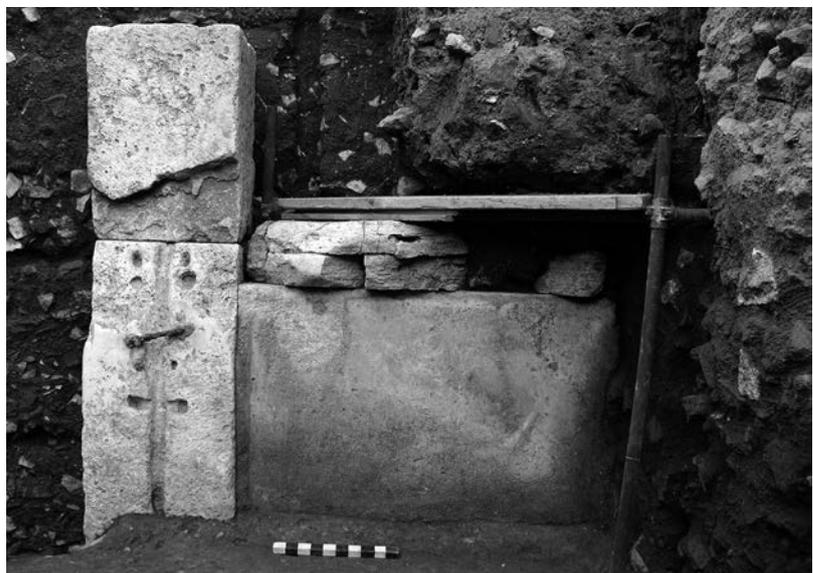
Fig. 9. Roma, *meta* augustea. Parapetto occidentale della vasca: i blocchi inferiori appartengono alla fontana augustea, quelli che li sormontano sono pertinenti al rifacimento claudio (foto S. Zeggio).

Dopo l'incendio che danneggiò la parte meridionale della vasca, le lastre rovinare vennero sostituite e sopra queste fu collocato un cordolo in travertino che rialzò la quota del parapetto di cm 27 (cfr. fig. 9). Uno di questi

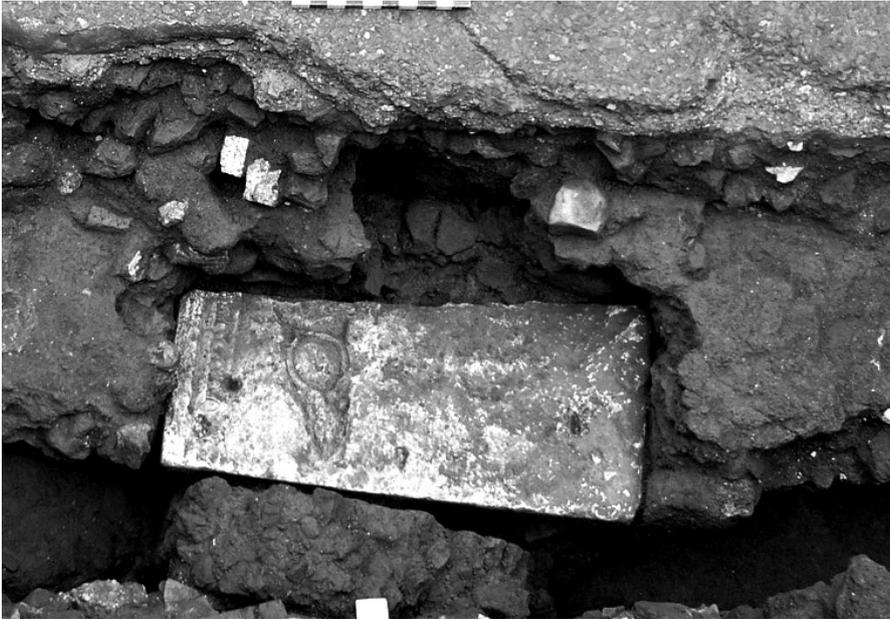
Fig. 10. Lastra del parapetto della fontana della fase augustea, riusata, nel rifacimento claudio, come tombino di un pozzetto di fogna (foto S. Zeggio).

Come sui parapetti, anche per il pilastrino nel successivo restauro deve essersi resa necessaria una sopraelevazione, realizzata con un altro blocco dalla forma allungata che lo sormonta, quasi inglobandolo (cm 62 x 60, h cm 189) e portando così il colmo a m 18.00 s.l.m. (fig. 9). Una lastra curvilinea di epoca augustea, probabilmente appartenente al parapetto dell'edera meridionale, molto danneggiata dall'incendio, è stata riusata nell'età di Claudio come tombino di chiusura di un pozzetto fognario posto all'esterno della vasca, sul lato meridionale (fig. 10).

gli elementi, pur appartenendo tutti al rivestimento della fontana ripristinata in età claudia, provengono da quella di età augustea. A questi elementi si aggiunge però un ulteriore frammento, rinvenuto riutilizzato nel restauro di età claudia come tombino di un pozzetto di ispezione di un condotto fognario precedente la costruzione della fontana (cfr. fig. 10).

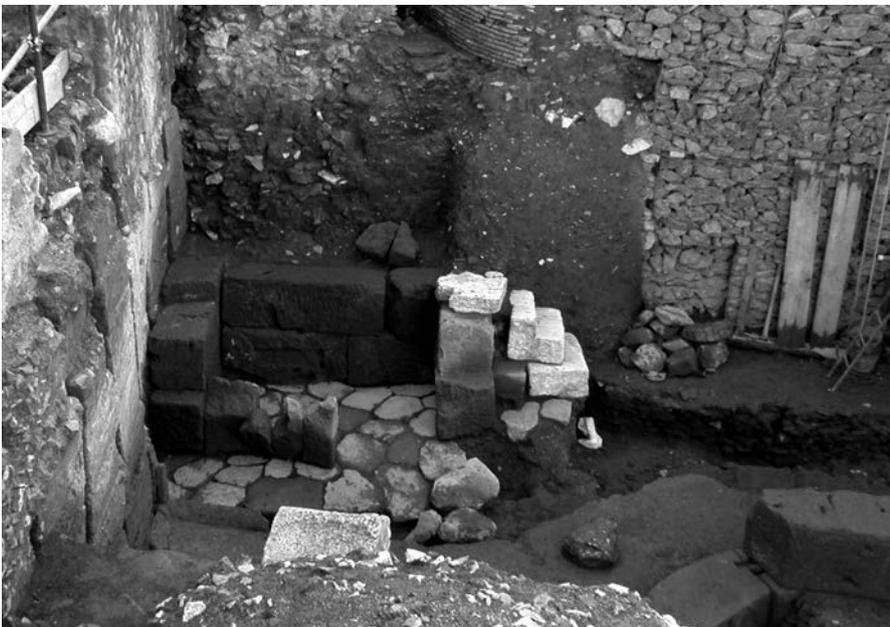
Fig. 11. Resti del *compitum* poggianti direttamente sul basolato stradale di età augustea (foto S. Zeggio).

A ridosso del lato meridionale della vasca sono stati rinvenuti i resti di una struttura a pianta rettangolare: si tratta di un basamento o podio (fig. 11), di non grandi dimensioni (m 3.30 x 2.70), realizzato con blocchi di tufo rosso lionato, tutti di riuso, come mostrano le numerose tracce di precedenti lavorazioni. La costruzione, che appare poco curata, si conserva solamente per tre dei quattro lati; il lato settentrionale non si è conservato.

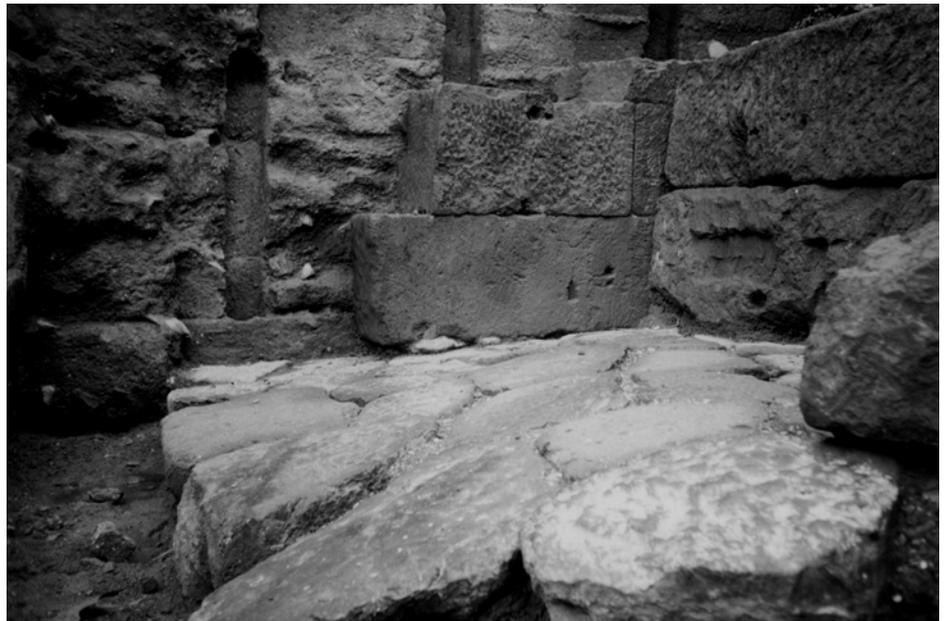
Fig. 13. Veduta da Nord-Ovest del *compitum*. Particolare della scala d'accesso in travertino.

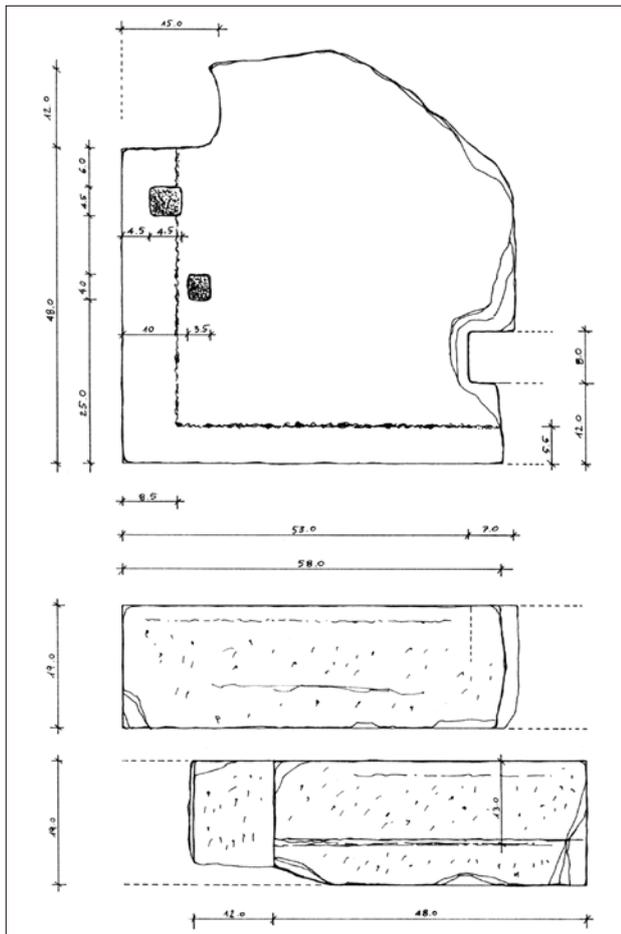
Fig. 14. Rilievo di una delle tre lastre pavimentali del *compitum* (dis. dell'A.).

Un elemento determinante per la ricostruzione del piccolo podio accostato al parapetto della vasca (vedi *infra*) è, come già accennato, un frammento di lastra pavimentale in travertino con incassi, rinvenuta in altra giacitura, proprio sulla sommità del *compitum*. Il grosso blocco faceva parte di una lastra di proporzioni maggiori; la parte conservata, uno degli angoli esterni, misura cm 58 x 62, h cm 19. Presenta due notevoli incassi sui lati integri, adatti ad ospitare transenne in pietra. Sulla superficie piana si trova una sorta di incavo o impronta (a cm 5.5 e cm 8 dai bordi della lastra) che unisce ortogonalmente le due cavità e segna verosimilmente la posizione delle lastre del recinto (fig. 14). La presenza di transenne è confermata dal ritrovamento, a fianco della lastra, di una delle borchie in pietra scura che dovevano costituirne la decorazione. La superficie piana è liscia, mentre le parti verticali sono lavorate a scalpello in modo molto grossolano.

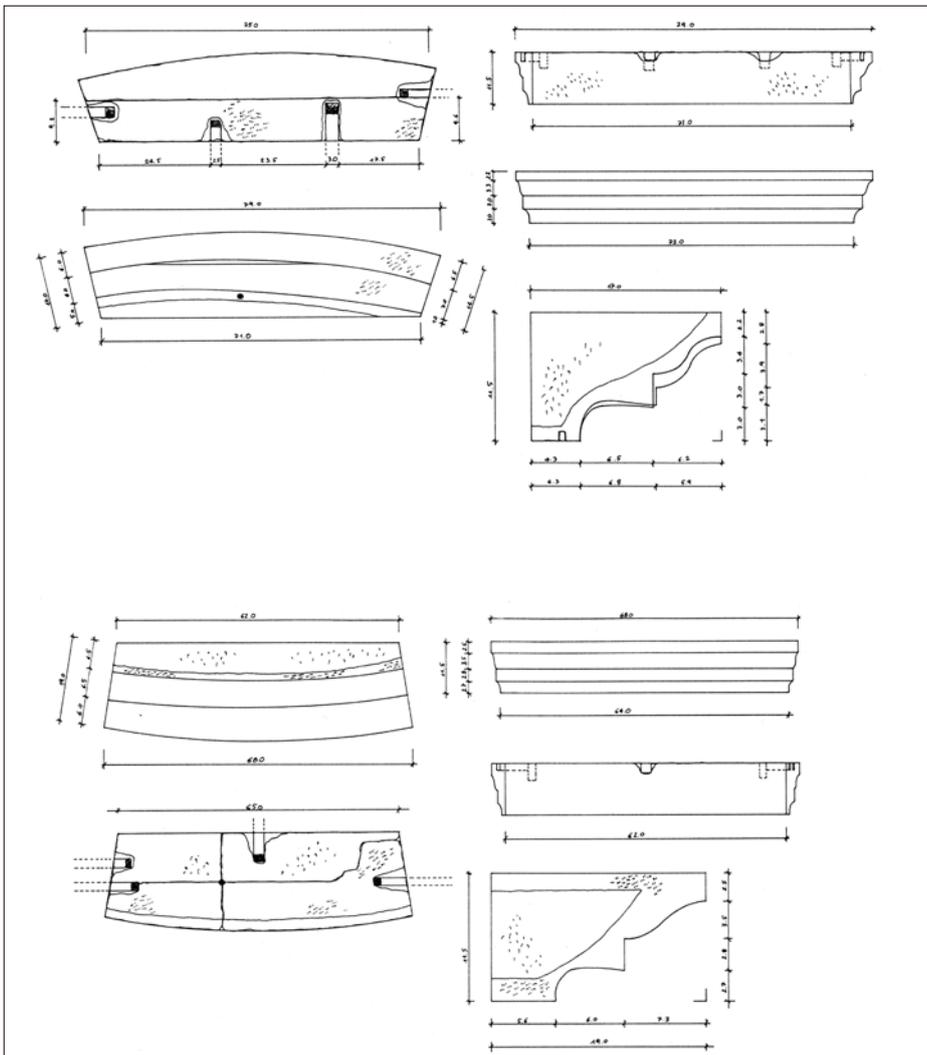
Fig. 17. Rilievo delle cornici del secondo livello, inv. 2486 e 2487a-b (dis. dell'A.).

I blocchi interi (inv. 2486, 2487a, 2487b) e il frammento (inv. 2701) fanno tutti parte della stessa cornice curvilinea. Sono in marmo di Luni, rifiniti a gradina e scalpello con *anathyrosis* sui lati brevi. La cornice è alta cm 11.5 con un aggetto di cm 12.5-13.0 e sviluppa un diametro alla base di m 3.25 (ϕ al listello superiore m 3.52-3.53). Sulla superficie superiore di ogni blocco sono presenti incassi per grappe a Π sia nella parte posteriore, per l'aggancio con la muratura del saliente, sia sui lati brevi, per la saldatura con le cornici contigue; in questo caso, la giacitura delle grappe è parallela al lato interno, rettilineo, dei blocchi (figg. 17-18).

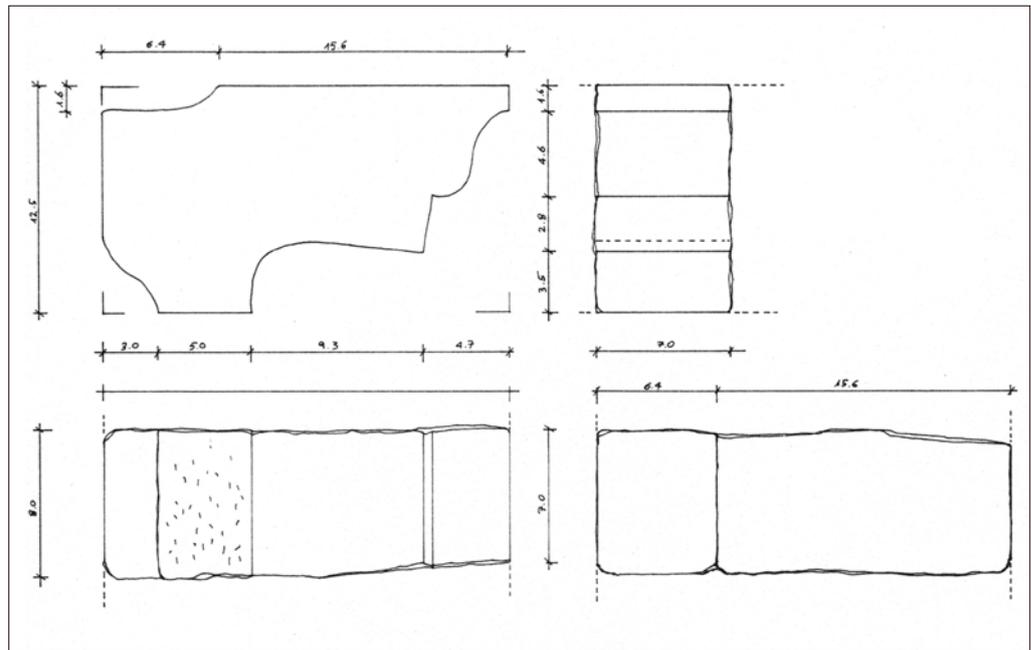
Fig. 19. Rilievo del frammento della cornice del primo livello, inv. 2702 (dis. dell'A.).

dove si riterrà più opportuno. Il blocco è alto cm 12.5 e ha un aggetto di cm 14. Come gli altri è in marmo di Luni, con finiture a scalpello e gradina; la successione delle modanature è la stessa del frammento maggiore, anche se cambiano le dimensioni (figg. 19-20).

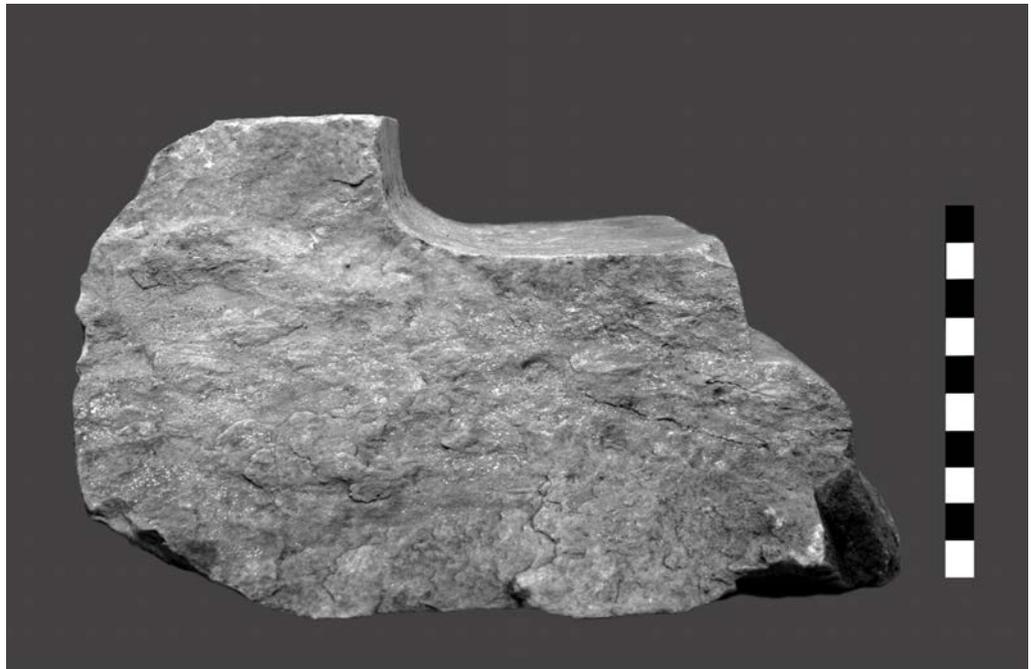
Fig. 20. Frammento di cornice del primo livello, inv. 2702 (foto G. Pardini).

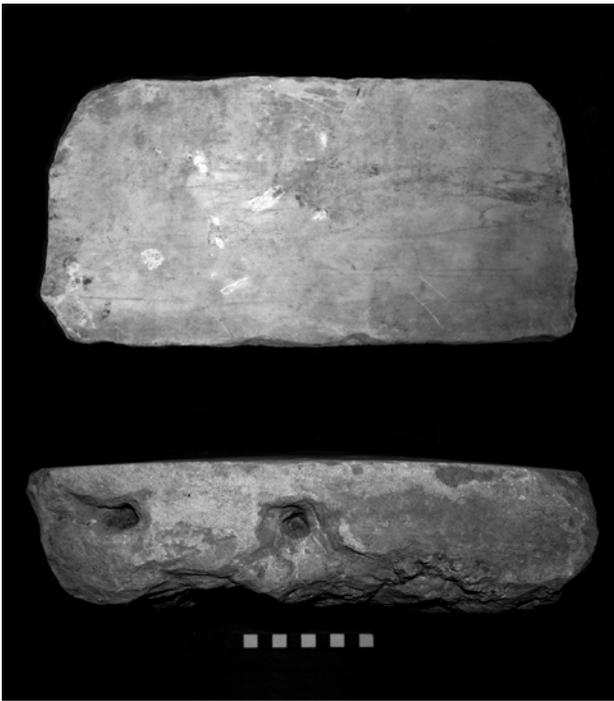
Fig. 21. Blocco curvilineo di opera isodoma appartenente al settore troncoconico del saliente, inv. 2704 (foto G. Pardini).

Gli elementi rinvenuti sono pertinenti ad un rivestimento in lastre marmoree che doveva ricoprire il settore troncoconico della fontana, simulando un'opera isodoma. Uno dei blocchi (inv. 2704), integro, misura cm 31 per 15.5-16, con uno spessore di cm 8; dell'altro (inv. 2705) si conserva solamente il lato destro (fig. 21). Come tutti gli altri elementi architettonici, anche questi sono in marmo di Luni e presentano incassi per grappe a Π sul letto di attesa, uno verso l'interno del saliente, per fissare il rivestimento alla parete, e l'altro laterale, per agganciare la formella contigua (fig. 22). Il blocchetto è rastremato verso l'alto, con un'inclinazione di $86,5^\circ$, e i due lati brevi sono leggermente convergenti. La superficie esterna è perfettamente liscia, mentre le altre mostrano una sorta di *anathyrosis* realizzata a scalpello.

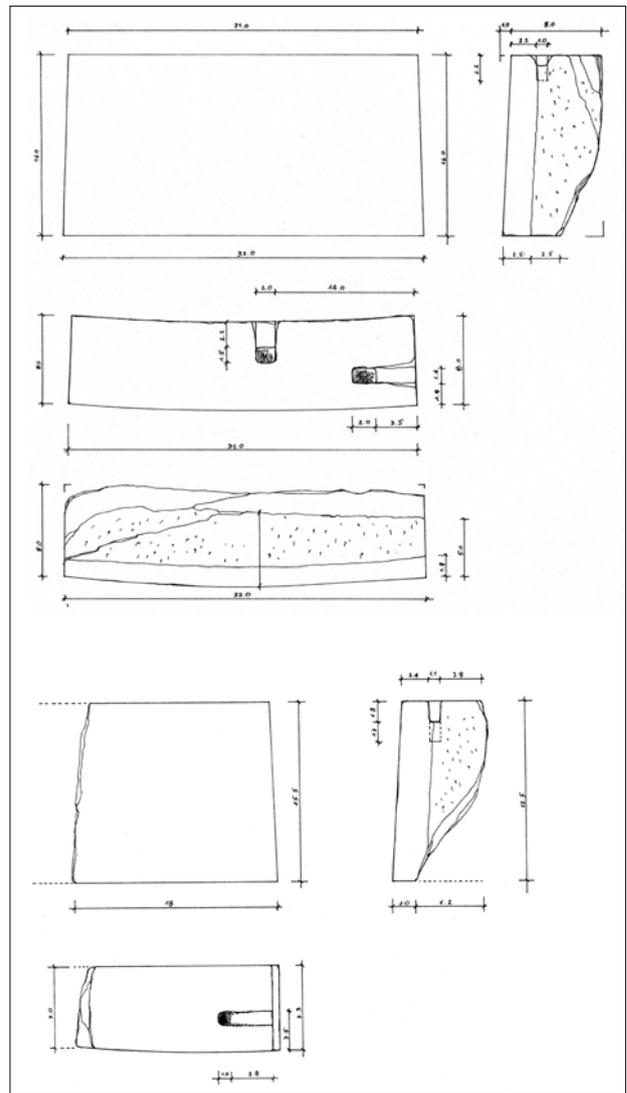
Fig. 22. Rilievo dei due blocchetti di opera isodoma, inv. 2704, inv. 2705 (dis. dell'A.).

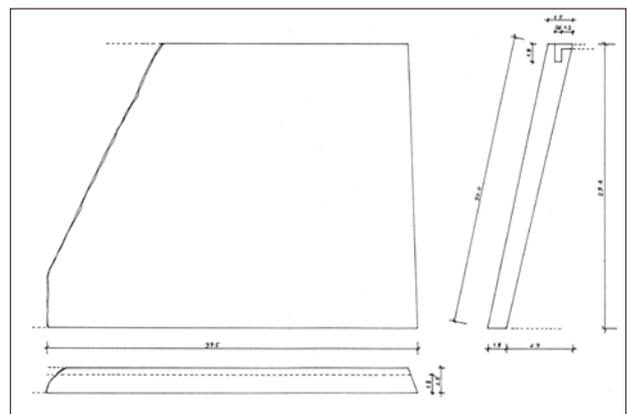
Fig. 23. Rilievo di una delle lastre di rivestimento della cuspide, inv. 2707 (dis. dell'A.).

L'ultimo frammento appartenente al saliente è una lastra di rivestimento in marmo di Luni di forma trapezoidale, con i lati brevi leggermente convergenti. Le superfici esterna e interna sono perfettamente lisce, mentre le facce laterali di contatto presentano una superficie scabra, realizzata a scalpello. La lastra, alta cm 30, si conserva per una lunghezza di cm 37.5. Gli spessori sono diversi: quello di base misura cm 1,7-1.8, quello alla sommità cm 2.5-2.8. Sul letto di attesa si nota un incasso circolare (ϕ cm 0.6) per l'alloggiamento di una grappa a Π , che doveva permettere il fissaggio della lastra alla muratura retrostante (fig. 23). L'inclinazione

che la lastra doveva avere nella sua posizione originaria era di 78.5° . Nel solo lato conservato lo spessore è tagliato obliquamente a formare un angolo di 70° : la lastra doveva quindi essere impiegata per rivestire un manufatto poligonale.

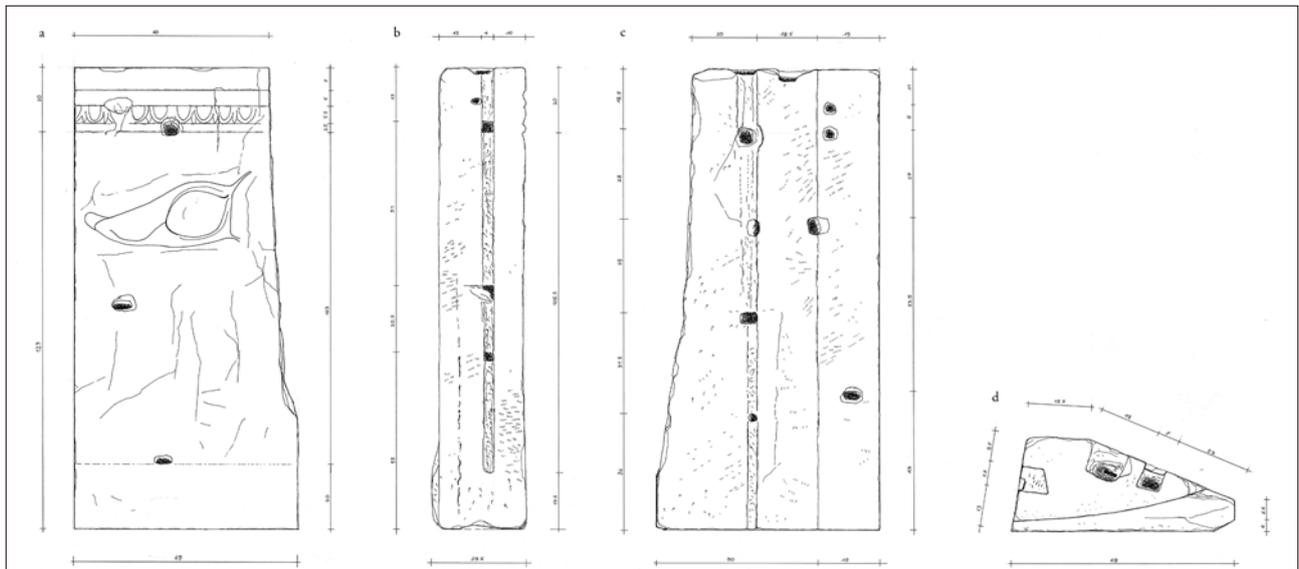
Fig. 24. Rilievo della lastra del parapetto augusteo riusata come tombino nel rifacimento claudio: a) fronte, b) faccia laterale di contatto; c) retro; d) pianta del letto di attesa (ril. dell'A.).

La lastra, in travertino, alta m 1.43, si conserva per una lunghezza massima di cm 69 e presenta due diversi spessori, quello inferiore di cm 29.5, quello superiore di cm 27. La differenza di spessore fa sì che al piano esterno, perfettamente verticale, se ne contrapponga uno interno leggermente rastremato verso l'alto (fig. 24). La superficie esterna, perfettamente liscia, è superiormente rifinita da una cornice di coronamento, alta cm 20, in cui si riconosce una sequenza di profili costituita da fascia, gola diritta, ovolo, tondino. La specchiatura al di sotto presenta inoltre la raffigurazione di una sorta di occhio apotropico. La parte inferiore della lastra, che doveva essere interrata per circa cm 20, non è rifinita e presenta ancora le tracce di una lavorazione grossolana a scalpello. Sulla faccia verticale di contatto del lato finito è presente un lungo incasso verticale (alto m 1.25 per un'ampiezza di cm 4), una sorta di canaletta nella quale veniva colato il piombo che serviva per saldare perfettamente fra loro due lastroni contigui, rendendo la giunzione assolutamente stagna.

Le caratteristiche dimensionali e costruttive del frammento rendono probabile la sua interpretazione come elemento pertinente al parapetto della vasca di età augustea che, ritenuto troppo rovinato per essere riutilizzato nella successiva redazione del monumento, venne piuttosto reimpiegato come lastra di copertura del condotto fognario.

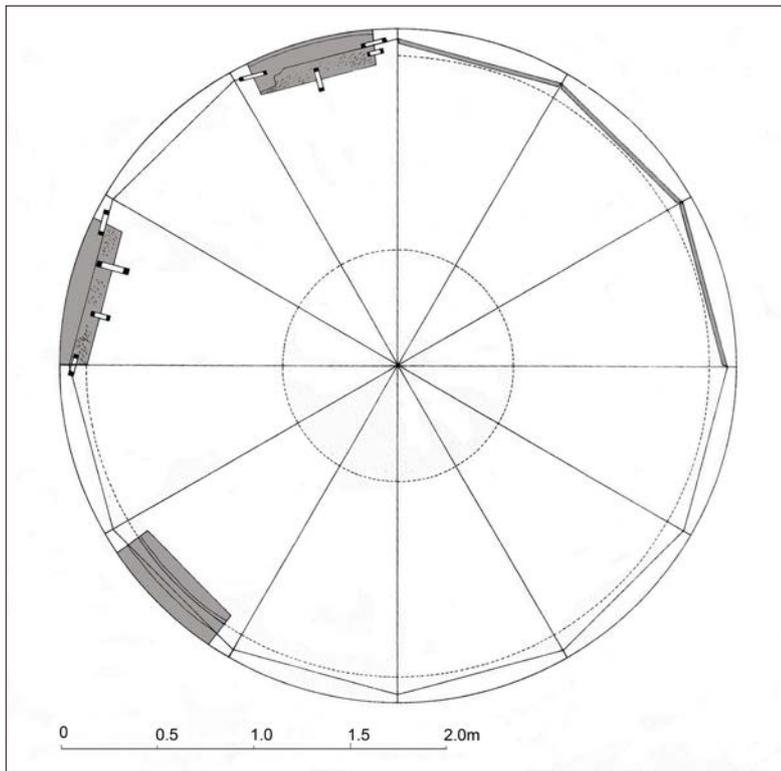
Fig. 25. Fontana di età augustea. Sezione orizzontale ricostruttiva del saliente all'altezza della seconda cornice, con il posizionamento dei blocchi ritrovati e delle lastre di rivestimento della cuspidi (dis. dell'A.).

Sopra la cornice di II ordine doveva essere collocata una cuspidi poligonale, il cui numero di lati è ricavabile tenendo conto della lunghezza massima dell'incisione che si trova sulla superficie del letto di attesa di questa. Sul blocco inv. 2486 la lunghezza dell'incasso è infatti di cm 76 e il lato del poligono non potrà quindi essere inferiore a questa dimensione. Dividendo la circonferenza della cornice per questa misura si ricava un poligono di 12 lati, ognuno dei quali risulta essere di cm 89 (3 piedi) (fig. 25). Sempre dal blocco inv. 2486 si può inoltre ricavare un altro dato interessante, e precisamente fino a che punto arrivava la lastra verso il bordo per entrare in contatto con quella successiva. L'incasso arriva infatti a cm 5 dal listello superiore e, facendo partire la lastra di rivestimento proprio da questo punto, si avrà la tangente al diametro del saliente esattamente al centro del lato poligonale. Per determinarne l'altezza della cuspidi è sufficiente prolungare i lati secondo l'angolo di posa della lastra (78.5°)⁹: il suo vertice raggiungerà pertanto i m 8.10 (27 piedi). Tale altezza dovrà necessariamente comprendere anche la parte decorativa terminale (ovolo, pigna o fiore), attraverso la quale sarebbe fuoriuscita l'acqua¹⁰.

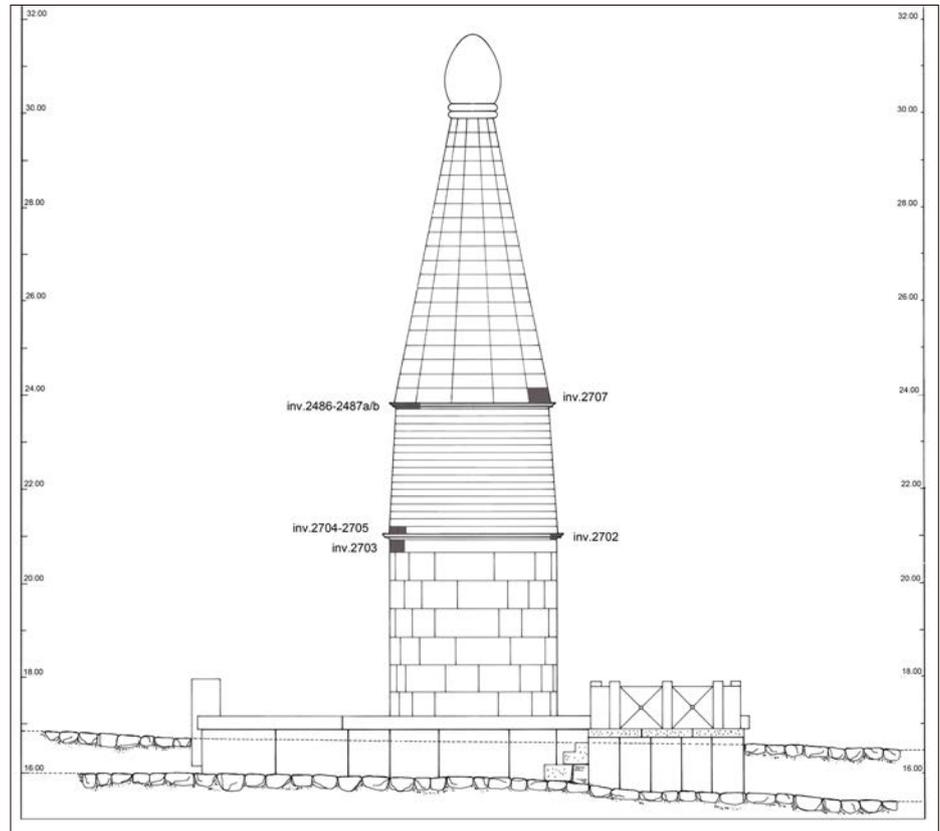
Fig. 27. Fontana di età augustea. Ipotesi di ricostruzione: del prospetto laterale con indicazione dei frammenti identificati (dis. dell'A.).

26), è stato proposto per il tamburo di base il numero di 9 filari¹² (fig. 27) L'altezza del primo tratto risulterà quindi di m 5.33 (18 piedi), cui andrà sommata la trabeazione, con l'elemento architrave-fregio sormontato dalla cornice. Si dispone così delle dimensioni di tutti i tratti del saliente, che, sommate, daranno per il monumento un'altezza totale di m 16.62, pari a 56 piedi romani; il rapporto fra diametro di base e altezza sarà di 4.68¹³.

Il monumento è così perfettamente divisibile in due parti e il centro si trova alla base della cornice di II ordine; la parte inferiore comprende il tamburo cilindrico e il settore troncoconico, mentre quella superiore è rappresentata dalla sola cuspidi poligonale¹⁴ (fig. 27).

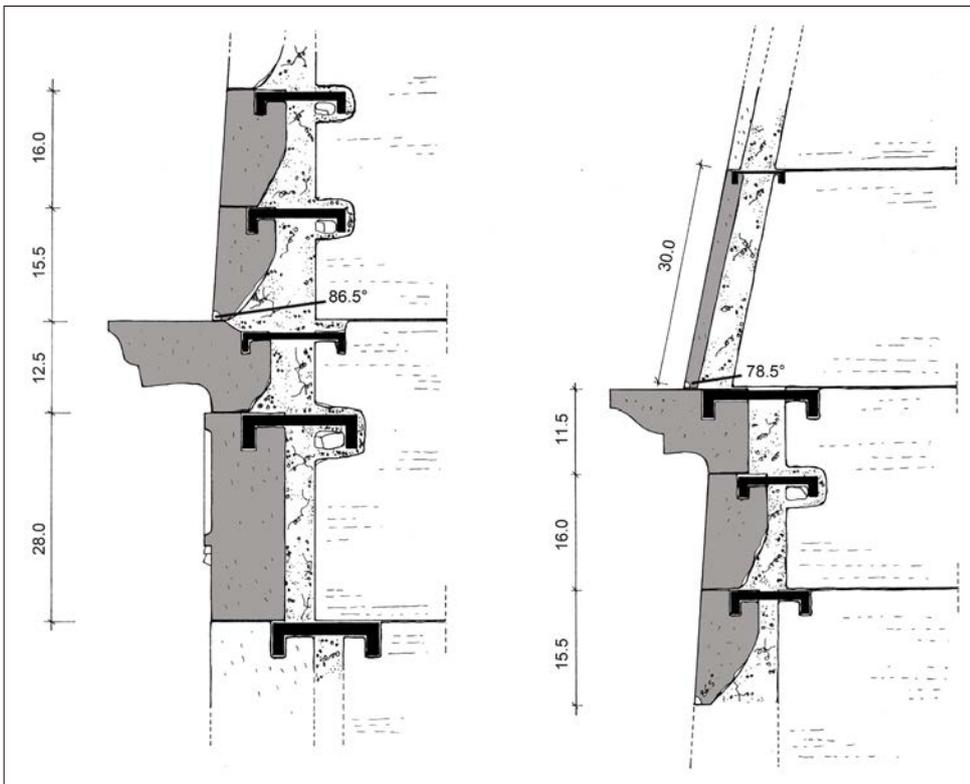
Fig. 28. Fontana di età augustea. Particolari costruttivi: sezione del montaggio delle cornici del primo e del secondo livello (dis. dell'A.).

Su tutti i blocchi recuperati sono stati riscontrati, nel lato posteriore, gli incassi, anche di notevole dimensione, per le grappe a Π che dovevano collegarli alla struttura del saliente. Le grappe, come è evidente, possono essere state ancorate o ad una costruzione in pietra oppure a una cortina laterizia¹⁵, ma non possono essere state affogate nel conglomerato cementizio. Se ne può quindi dedurre che l'elevato continuasse con un'opera a blocchi di tufo, la cui posa in opera sarà sfalsata rispetto al filo del saliente (cm 20 circa) per poter collocare le lastre di rivestimento con il relativo legante (intonaco) cui farle aderire (fig. 28).

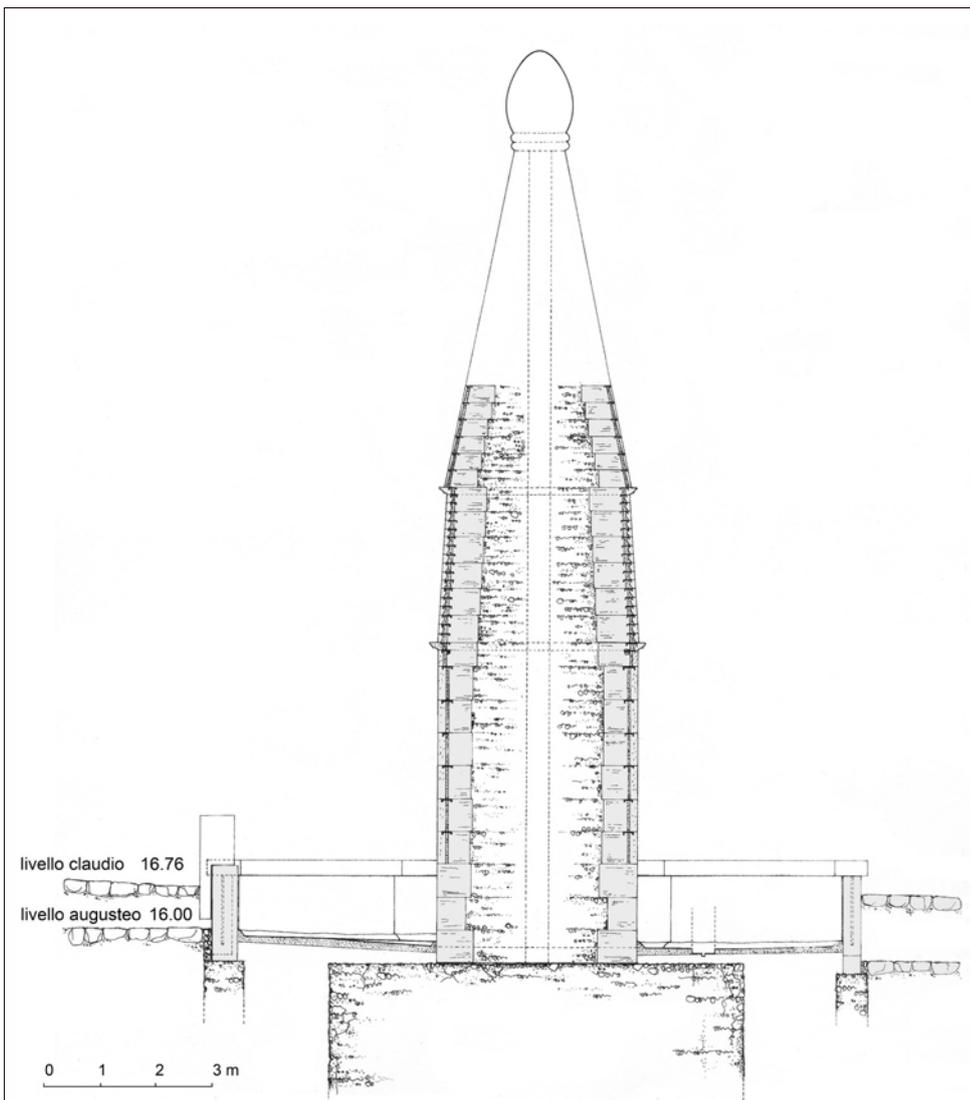
Fig. 29. Fontana di età augustea. Ipotesi di restituzione della sezione longitudinale (dis. dell'A.).

Il nucleo interno potrebbe aver previsto una parte vuota centrale per permettere il passaggio delle condutture idrauliche necessarie a portare l'acqua sulla sommità della fontana (fig. 29). È tuttavia possibile che, diversamente della successiva struttura di età flavia, la meta più antica non prevedesse un passaggio d'acqua.

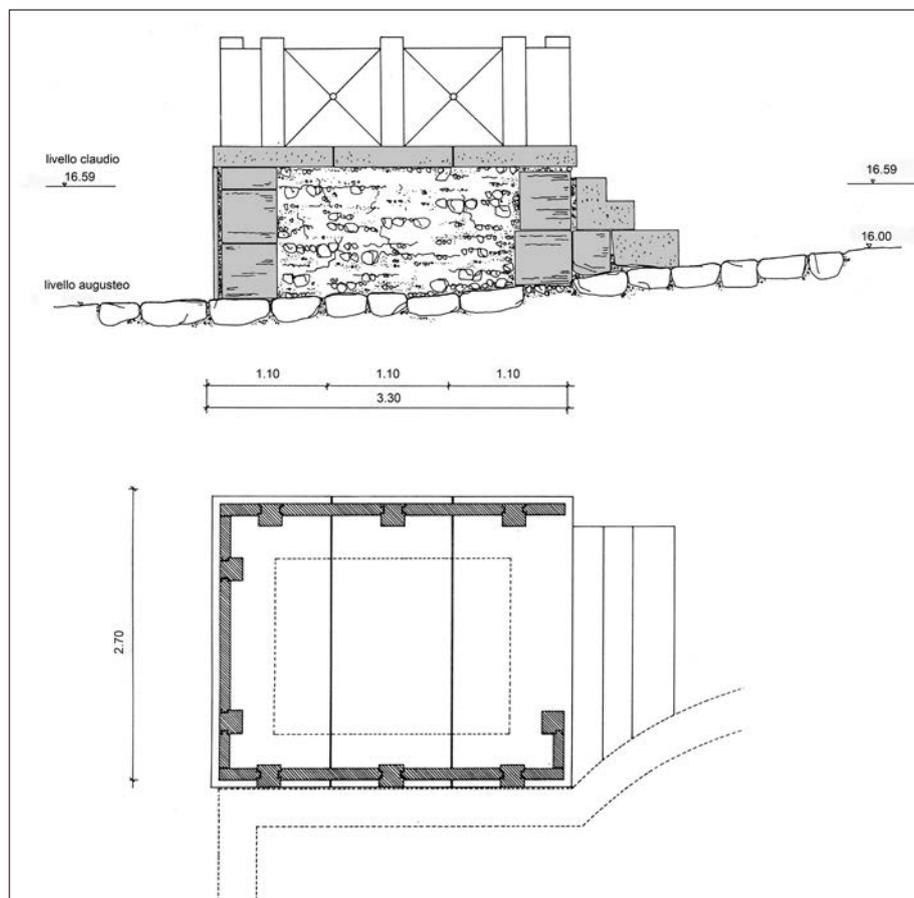
Fig. 30. Ipotesi di restituzione del *compitum*, sezione e pianta (dis. dell'A.).

La struttura del *compitum*¹⁶ è costituita da una cassaforma con i 4 lati realizzati da 2 filari in opera quadrata e riempimento misto di terra e scaglie di marmo; la pavimentazione superiore era costituita da lastroni di travertino. Grazie al ritrovamento di parte di uno di questi è stato possibile ricostruire la tessitura del rivestimento orizzontale, che doveva essere composta da tre lastre, di m 2.70 per 1.10, accostate tra loro e poggianti sui lati contrapposti del podio. Sempre grazie al frammento ritrovato, che mostra sul piano di calpestio incassi per elementi verticali (cfr. fig. 14), è stato possibile dedurre il fatto che il piano superiore del basamento era recintato da una transenna, probabilmente in travertino, i cui pilastri si incuneavano nello spessore delle stesse lastre pavimentali (fig. 30). La presenza della transenna è confermata dal ritrovamento di una delle borchie (ϕ cm 5) in pietra scura che dovevano decorarla.

L'altezza del podio al piano di calpestio era di m 1.40, raggiungendo così la stessa quota del parapetto augusteo della fontana adiacente. Una scala ancora *in situ* (lato nord-ovest), formata da gradini in travertino¹⁷ che si allungavano fino a toccare il bordo della vasca, permetteva di accedere al piano superiore, dove era possibile che fosse posto un altare, come indicherebbero alcuni frammenti in peperino rinvenuti durante lo scavo.

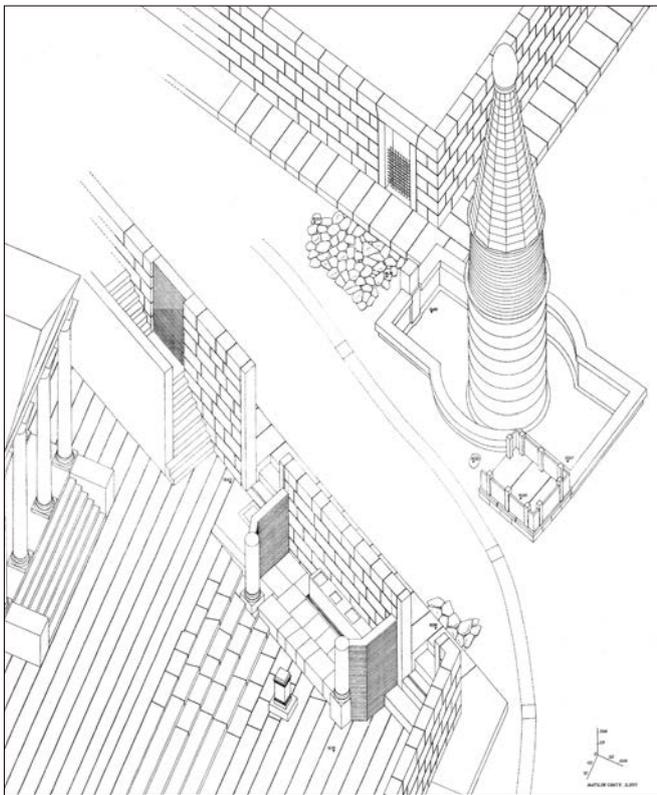
Fig. 31. Assonometria ricostruttiva dell'area in età claudia (dis. dell'A.).

Con il restauro di Claudio e il relativo rialzamento del basolato stradale, anche il podio del *compitum* venne in gran parte interrato, emergendo soltanto di cm 30-35 dal nuovo piano di calpestio (fig. 31).

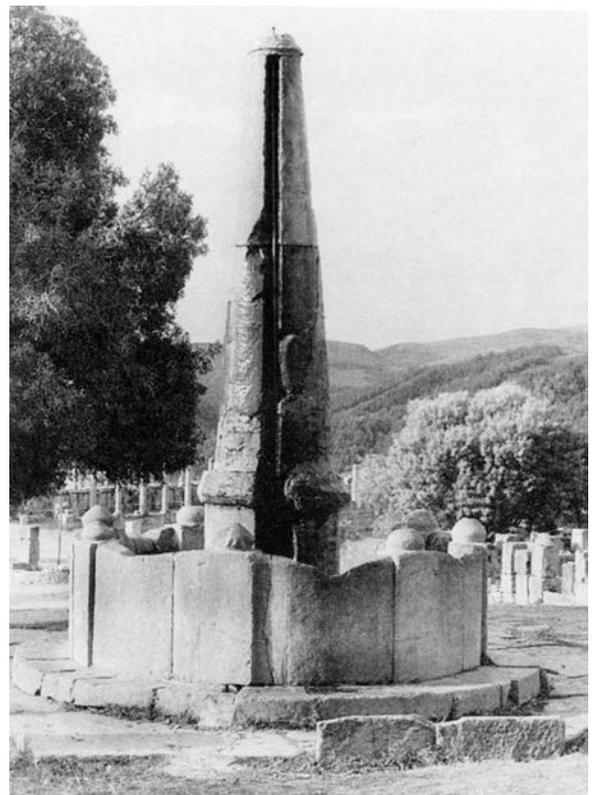
Fig. 32. Cuicul (Djemila), fontana (da GINOUVÈS 1998, tav. 49.1).

In conclusione, l'identificazione degli elementi architettonici pertinenti rinvenuti nello scavo e la loro analisi hanno permesso di elaborare un'ipotesi di restituzione per larga parte obbligata dai dati che da quegli elementi necessariamente si desumono. Ne discende l'immagine di un monumento e dell'immediato contesto, nell'ambito del quale un particolare interesse riveste naturalmente la *meta* di età augustea, la quale si configura come il prototipo di una serie di fontane monumentali che avrà nella più nota *Meta Sudans* di età flavia il suo esempio più rappresentativo e ispirerà ulteriori realizzazioni dell'evergetismo imperiale anche in lontane città dell'Africa Settentrionale, come Thougga e Cuicul (fig. 32)¹⁸.
